辰巳用水修景整備事業について

西外惣構跡(宮内橋遺構) 石積復旧工事について

令和4年8月3日～4日発生豪雨に伴う 長坂用水の被災状況について

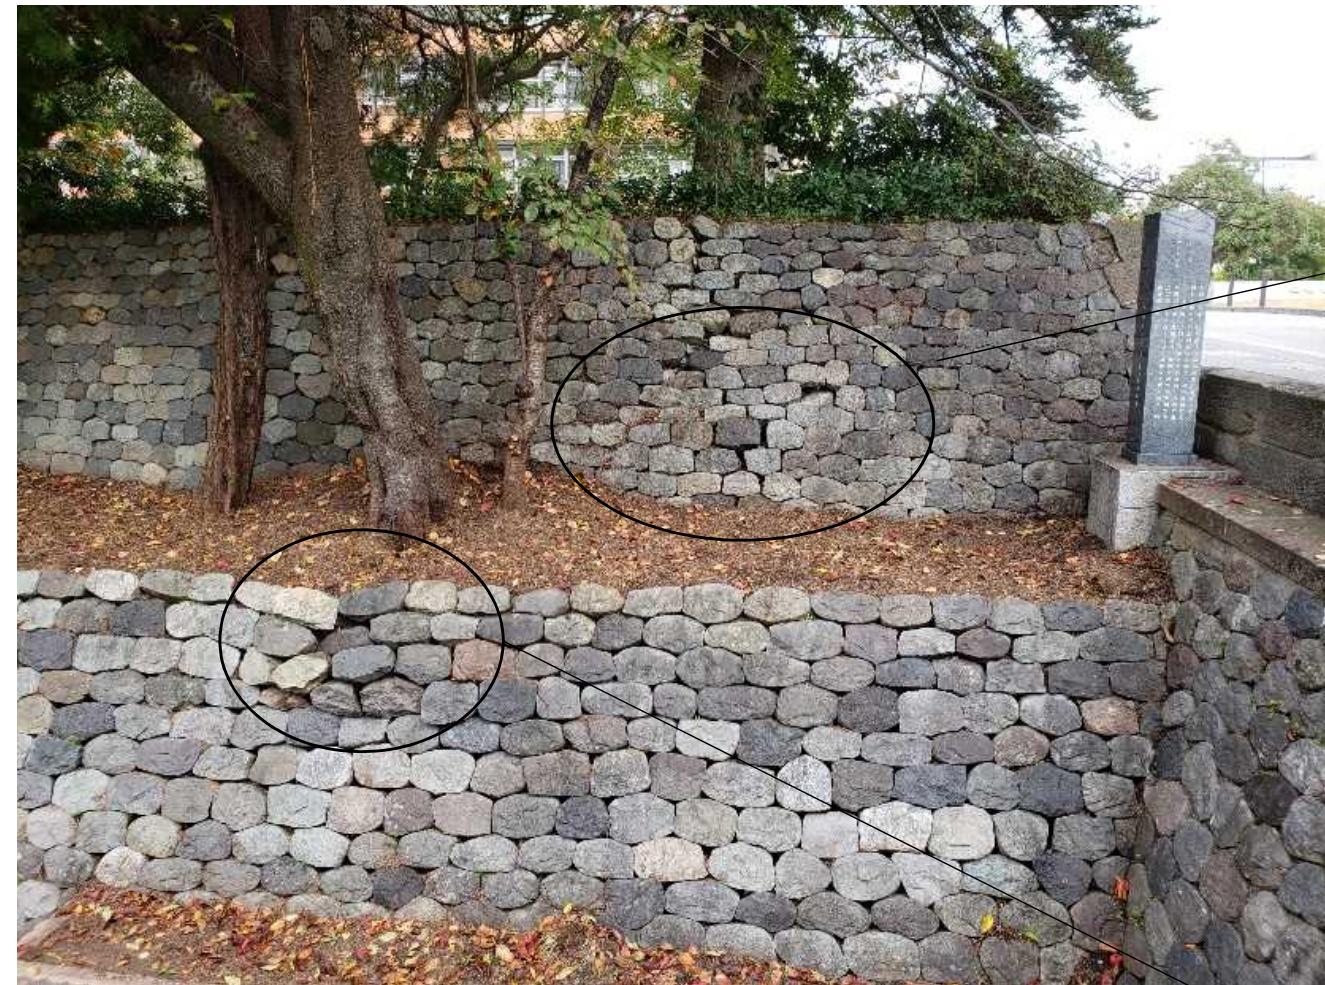
状況写真

〔原因〕 石積背後にある樹木の根

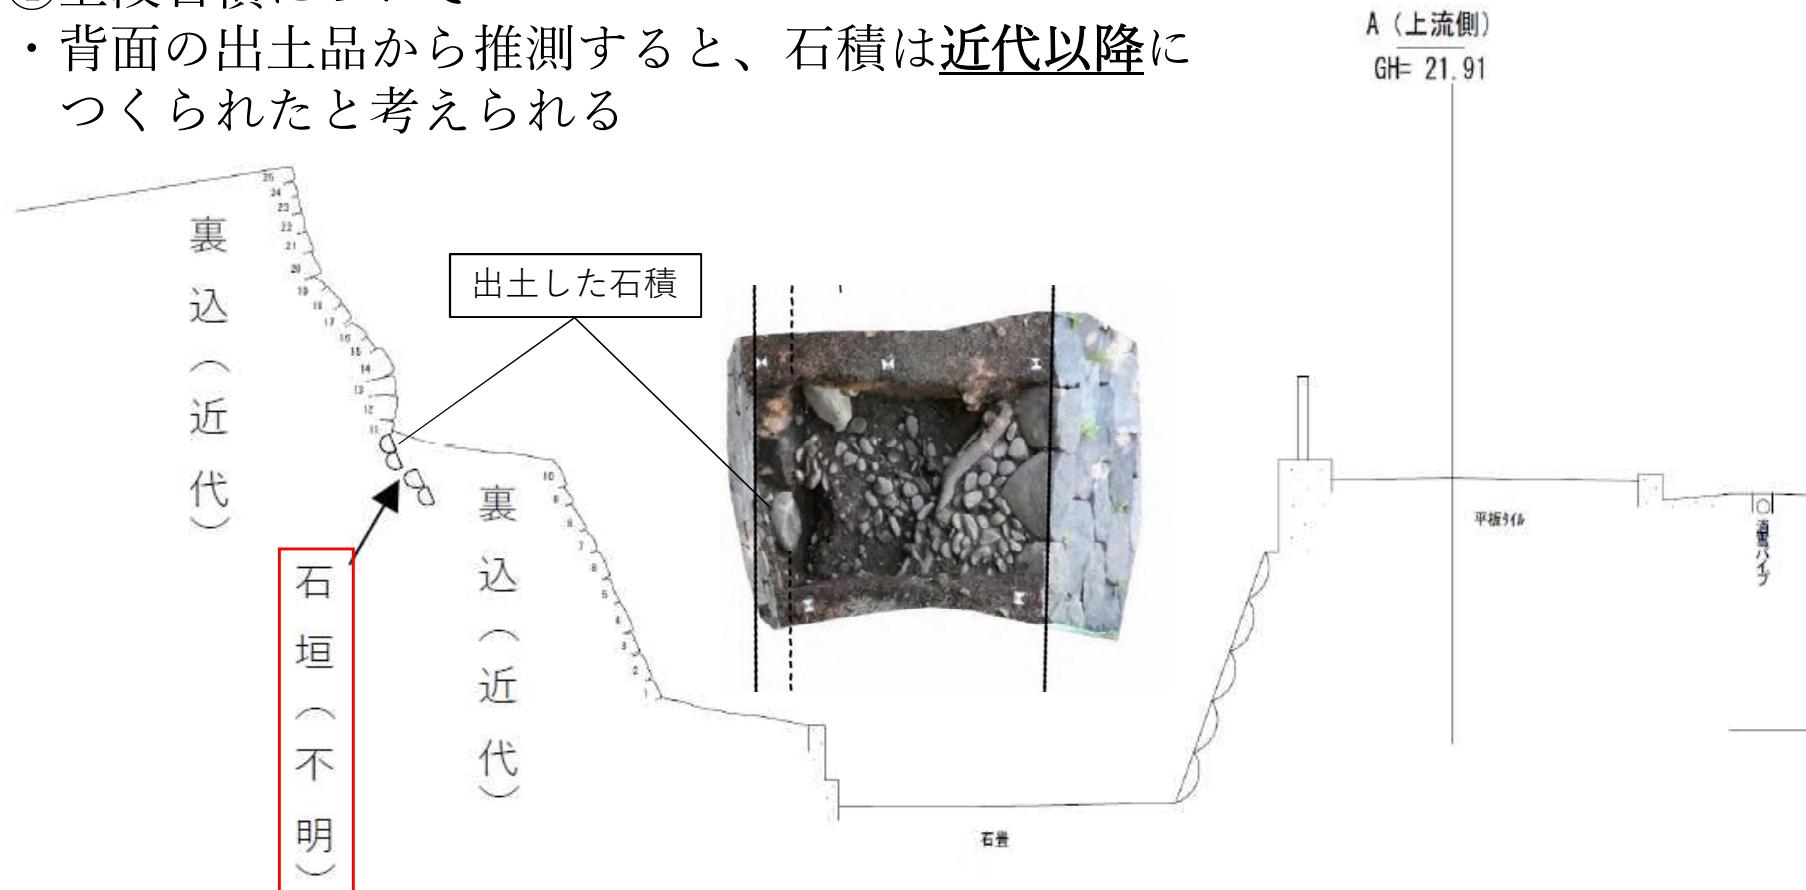
- 背面の出土品から推測すると、石積は近代以降につくられたと考えられる

- 背面の出土品から推測すると、石積は近代以降につくられたと考えられる
- 下段石積の背面、上段石垣直下から旧石積が出土した
→年代は不明だが、上段・下段石積よりも古い年代と考えられる

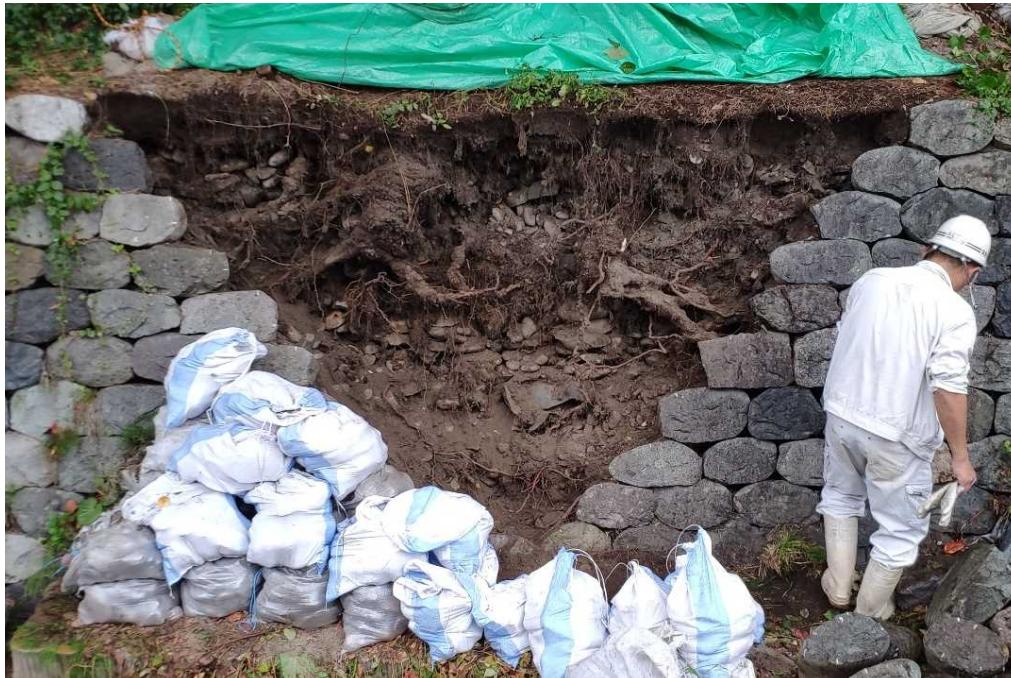
下段石積 根の状況

- ・石積は近代以降につくられた可能性が高いが、惣構の痕跡と利用変遷を伝える大切な遺構である
⇒石積を外して影響する根を切断後、コンクリートを使用しない空積にて復旧

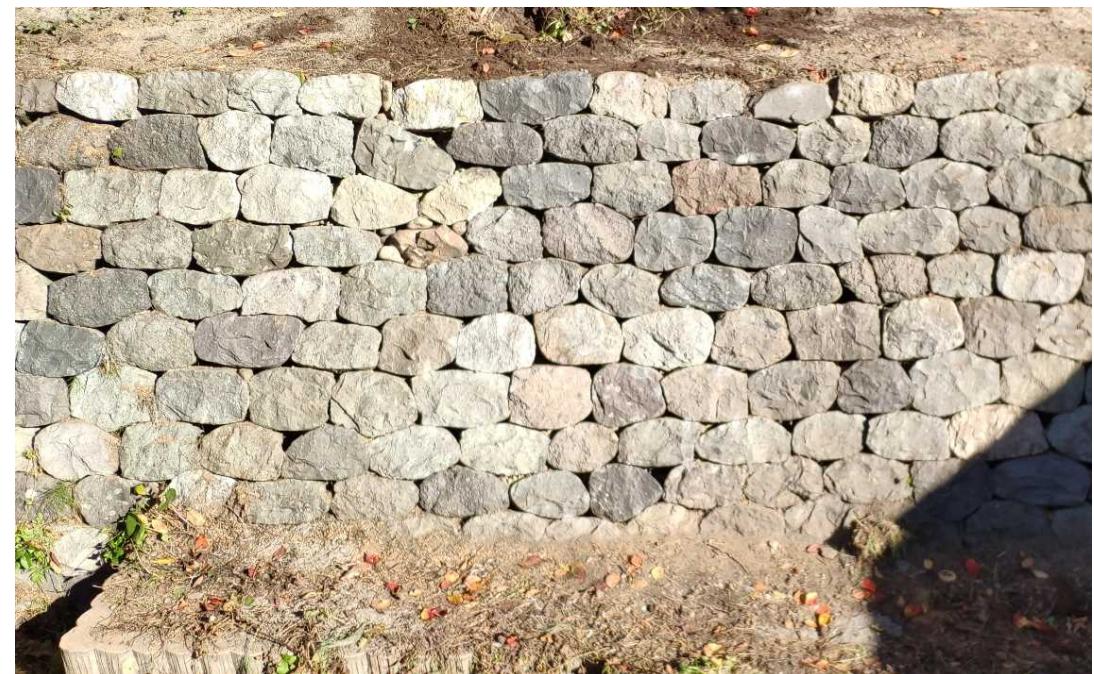
下段石積 復旧完了

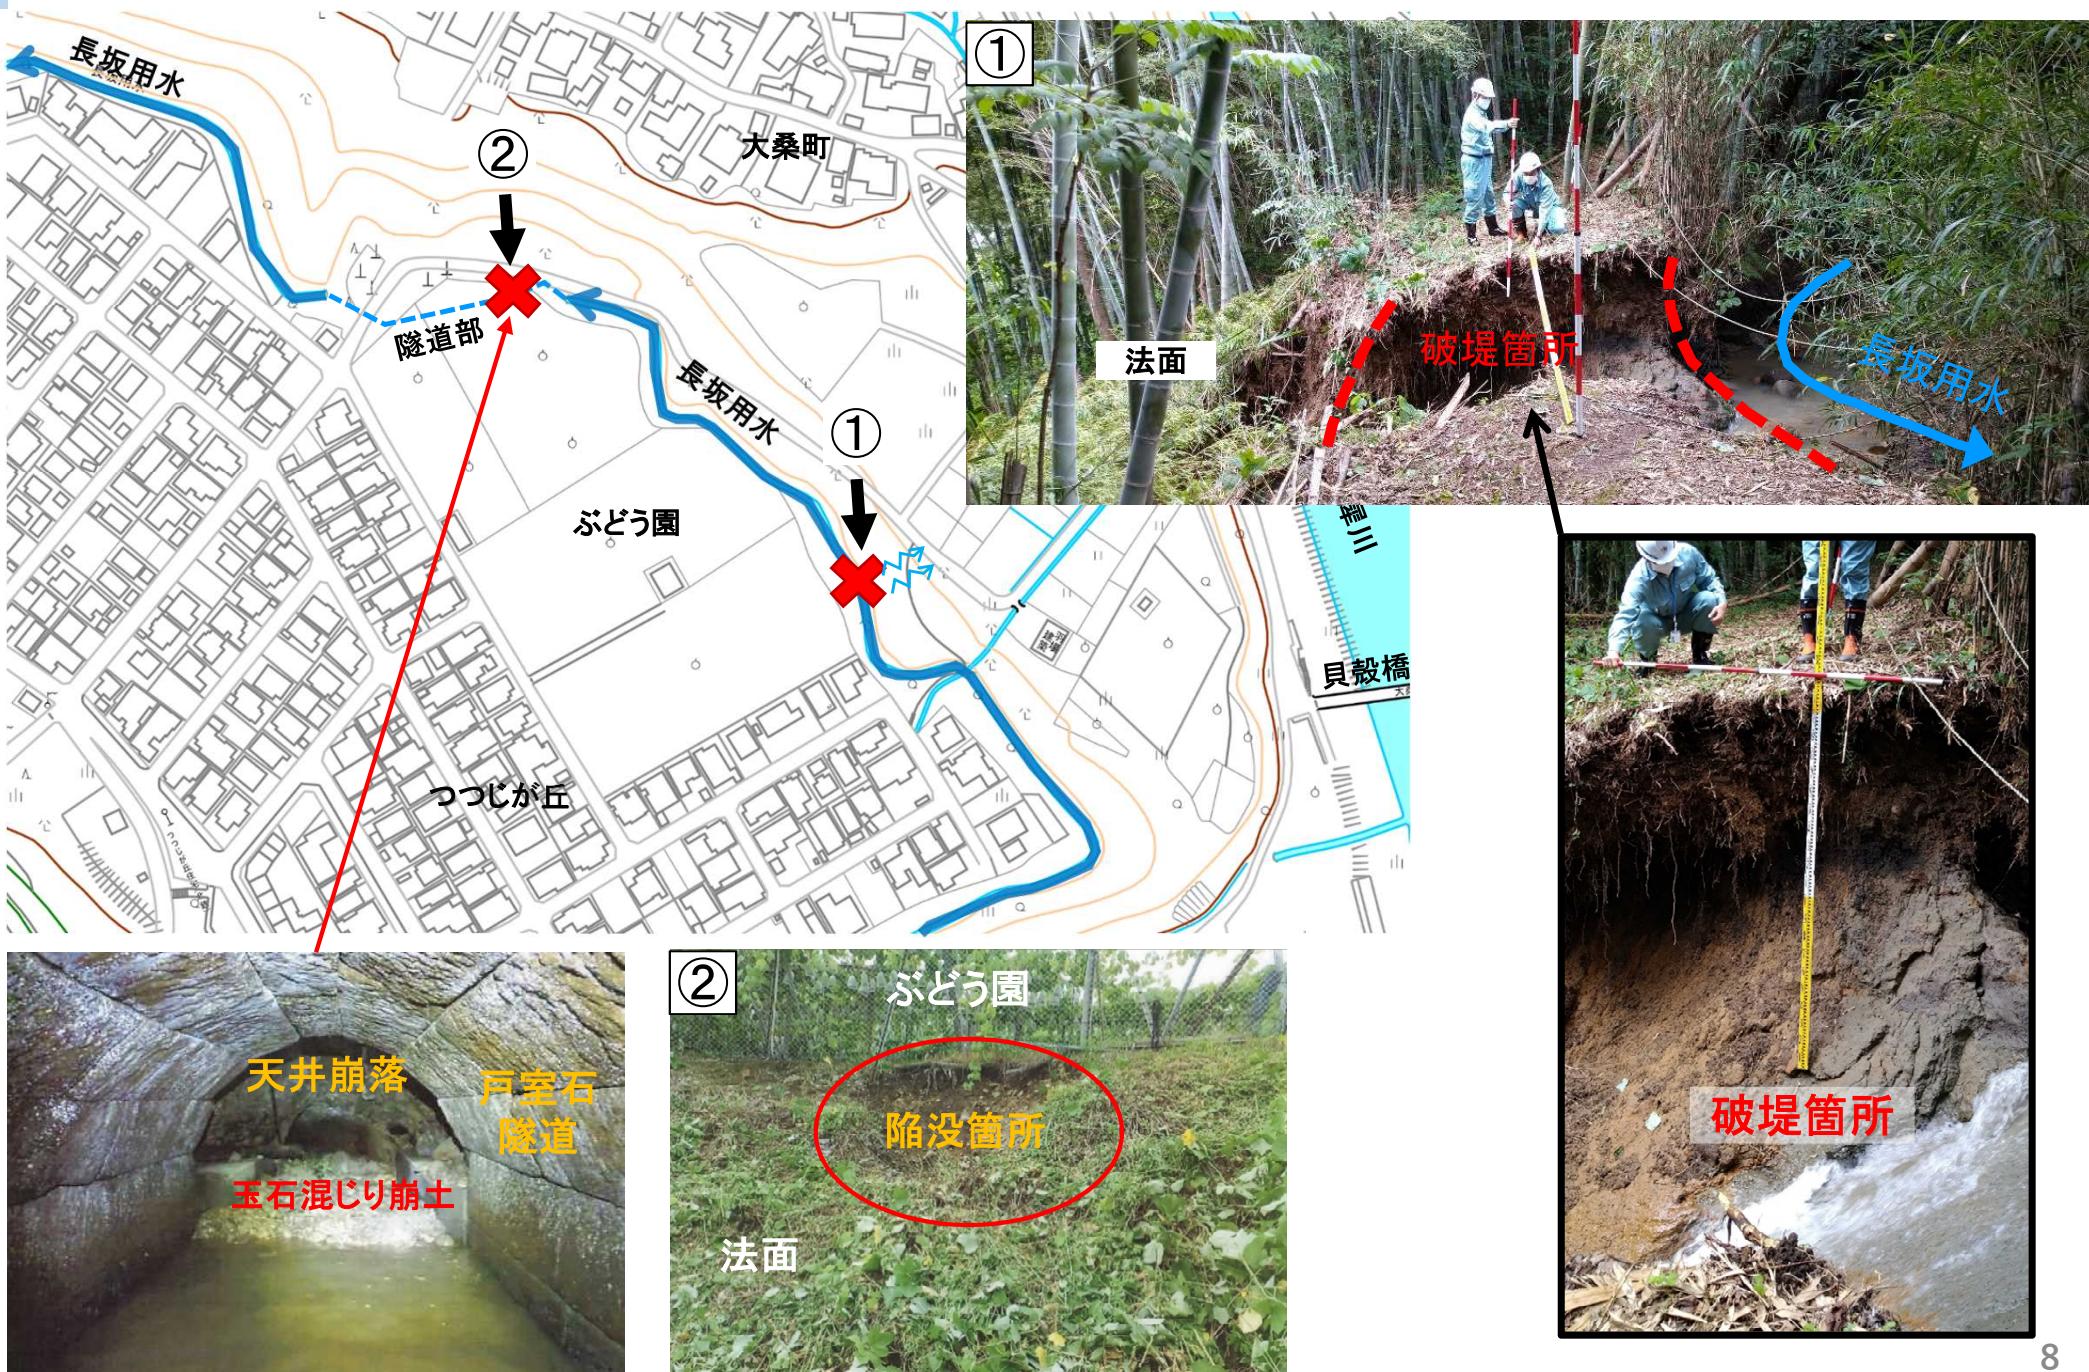
被災状況

①土水路破堤
 $L = \text{約}5.0\text{m}$

②隧道内天井崩落
隧道内寸 $W = \text{約}1.2\text{m}$ $H = \text{約}1.1\text{m}$
崩落延長 $L = \text{約}4.0\text{m}$ (素掘り区間)

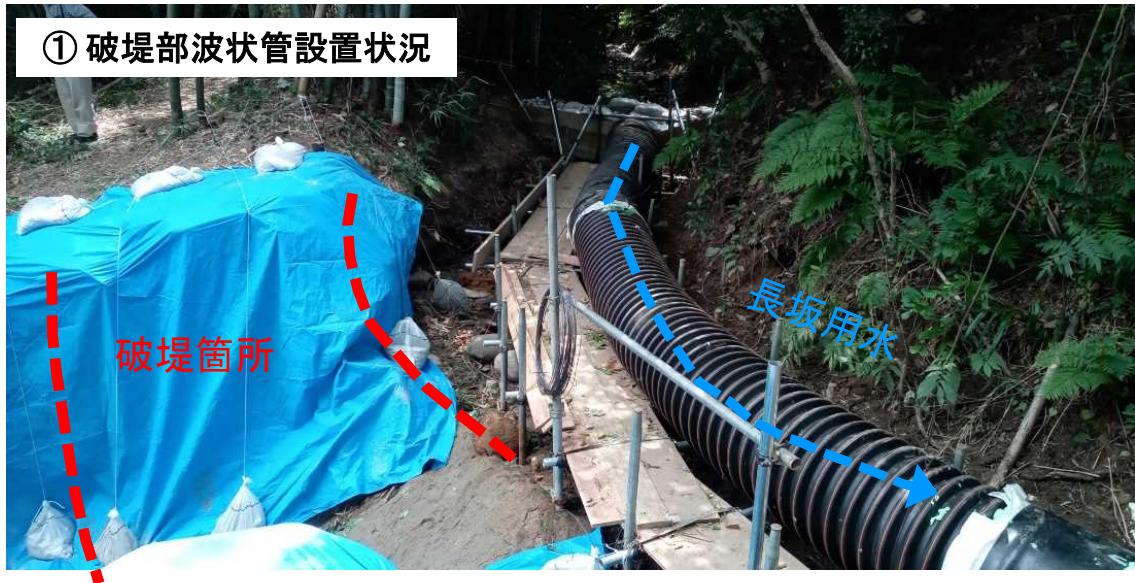
① 破堤部波状管設置状況

① 破堤部に波状管500mmを設置し自然通水を確保

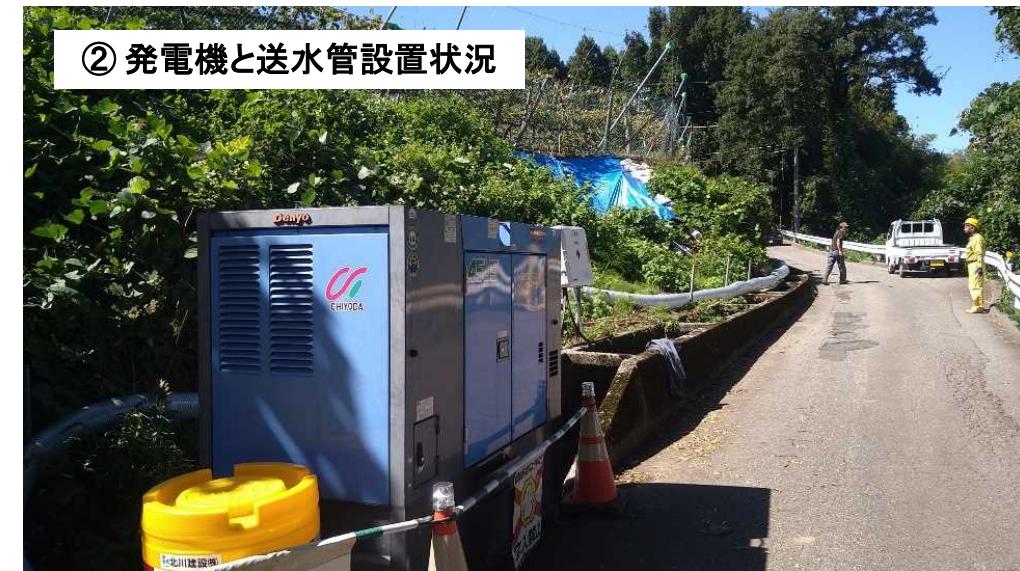
② 発電機と送水管設置状況

② 仮設ポンプ200mmにより強制送水し、崩落部を迂回して通水

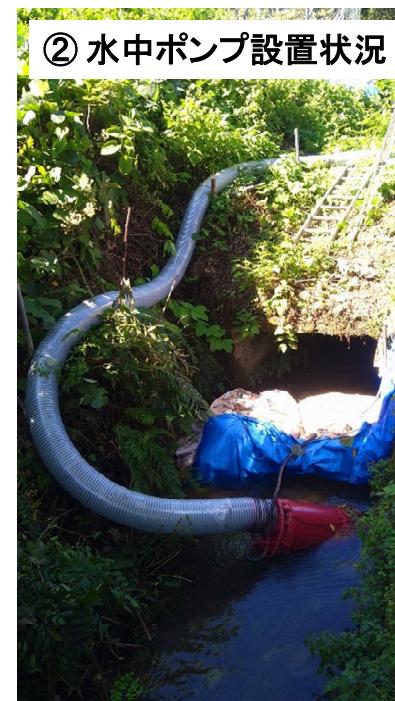
② 水中ポンプ設置状況

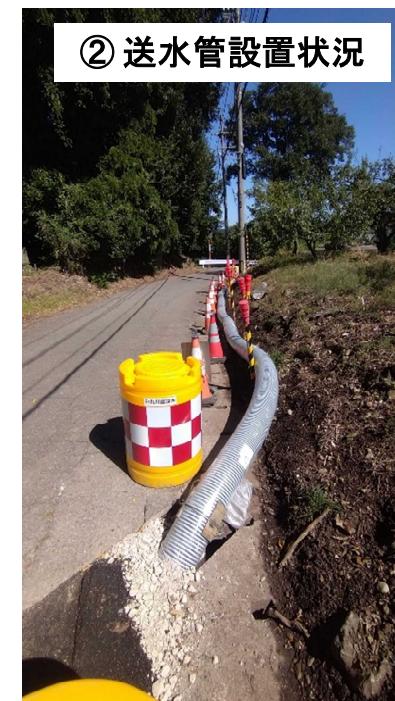
② 送水管設置状況

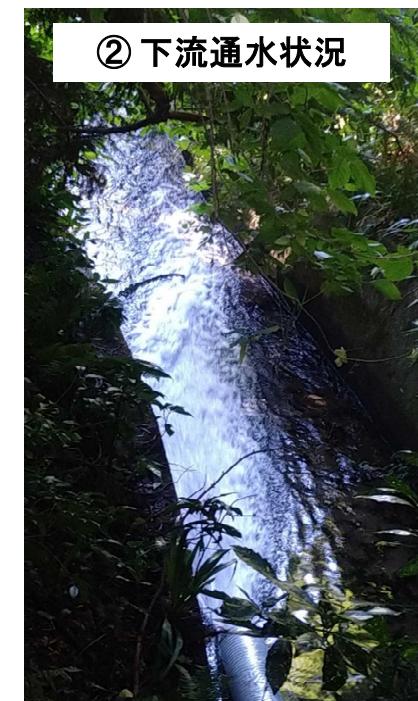
② 下流通水状況
