第2回 金沢市被災地区復旧技術検討会議

令和6年9月2日

金沢市危機管理監危機管理課

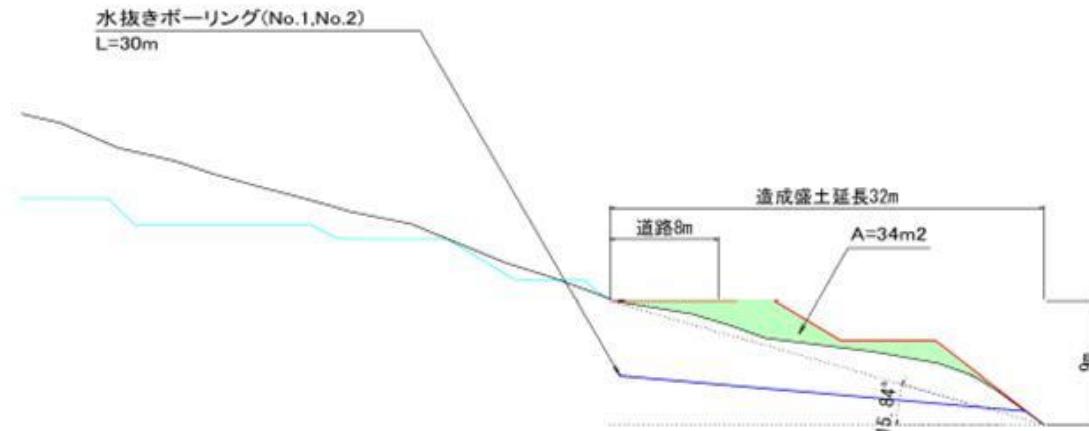
No.2付近

○被災がなかった箇所(No.1,2)と被災があった箇所(No.3~6)についての被災原因の整理
⇒安定計算の結果、No.2付近は造成時における盛土量が少なく安全率1.0を上回り、
No.6付近は盛土量が多く安全率1.0を下回る結果となった。

・安全率 (FS) 地震時 : 1.0以上

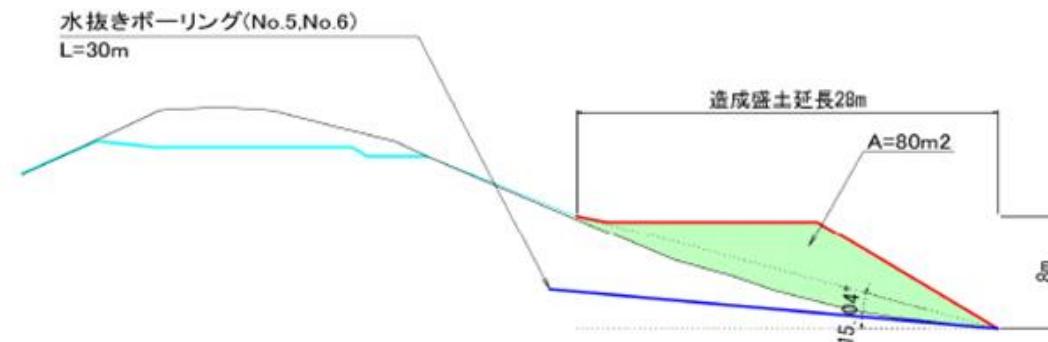
No.6付近

・安全率 (FS) 地震時 : 1.0未満

⇒以上の結果から、水抜きボーリングを行うことで盛土内への浸透水を排除させる

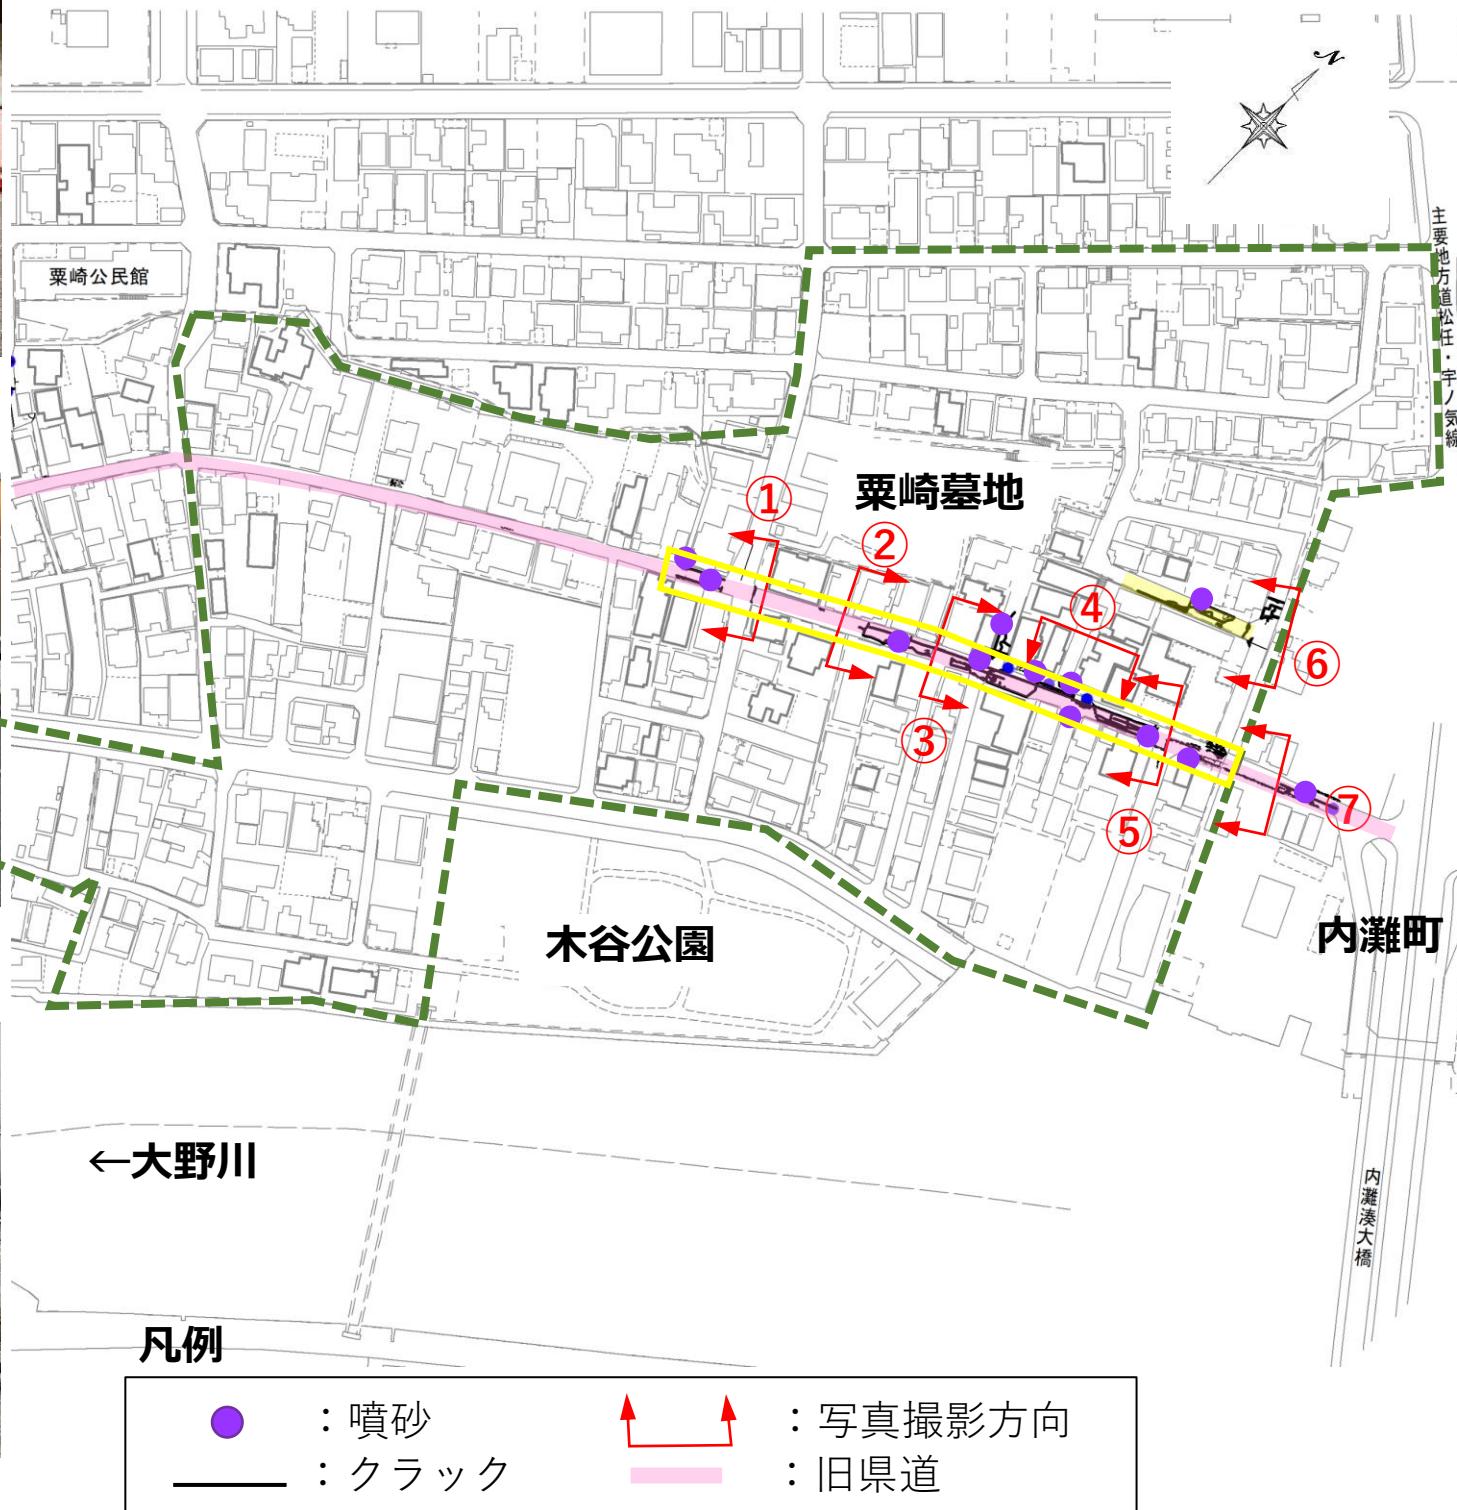
墓地周辺

- ・旧県道の範囲で、多数の噴砂・クラックあり
- ・③、⑦において、舗装がめくれ上がっている
- ・⑤、⑦において、砂丘上部側が隆起している

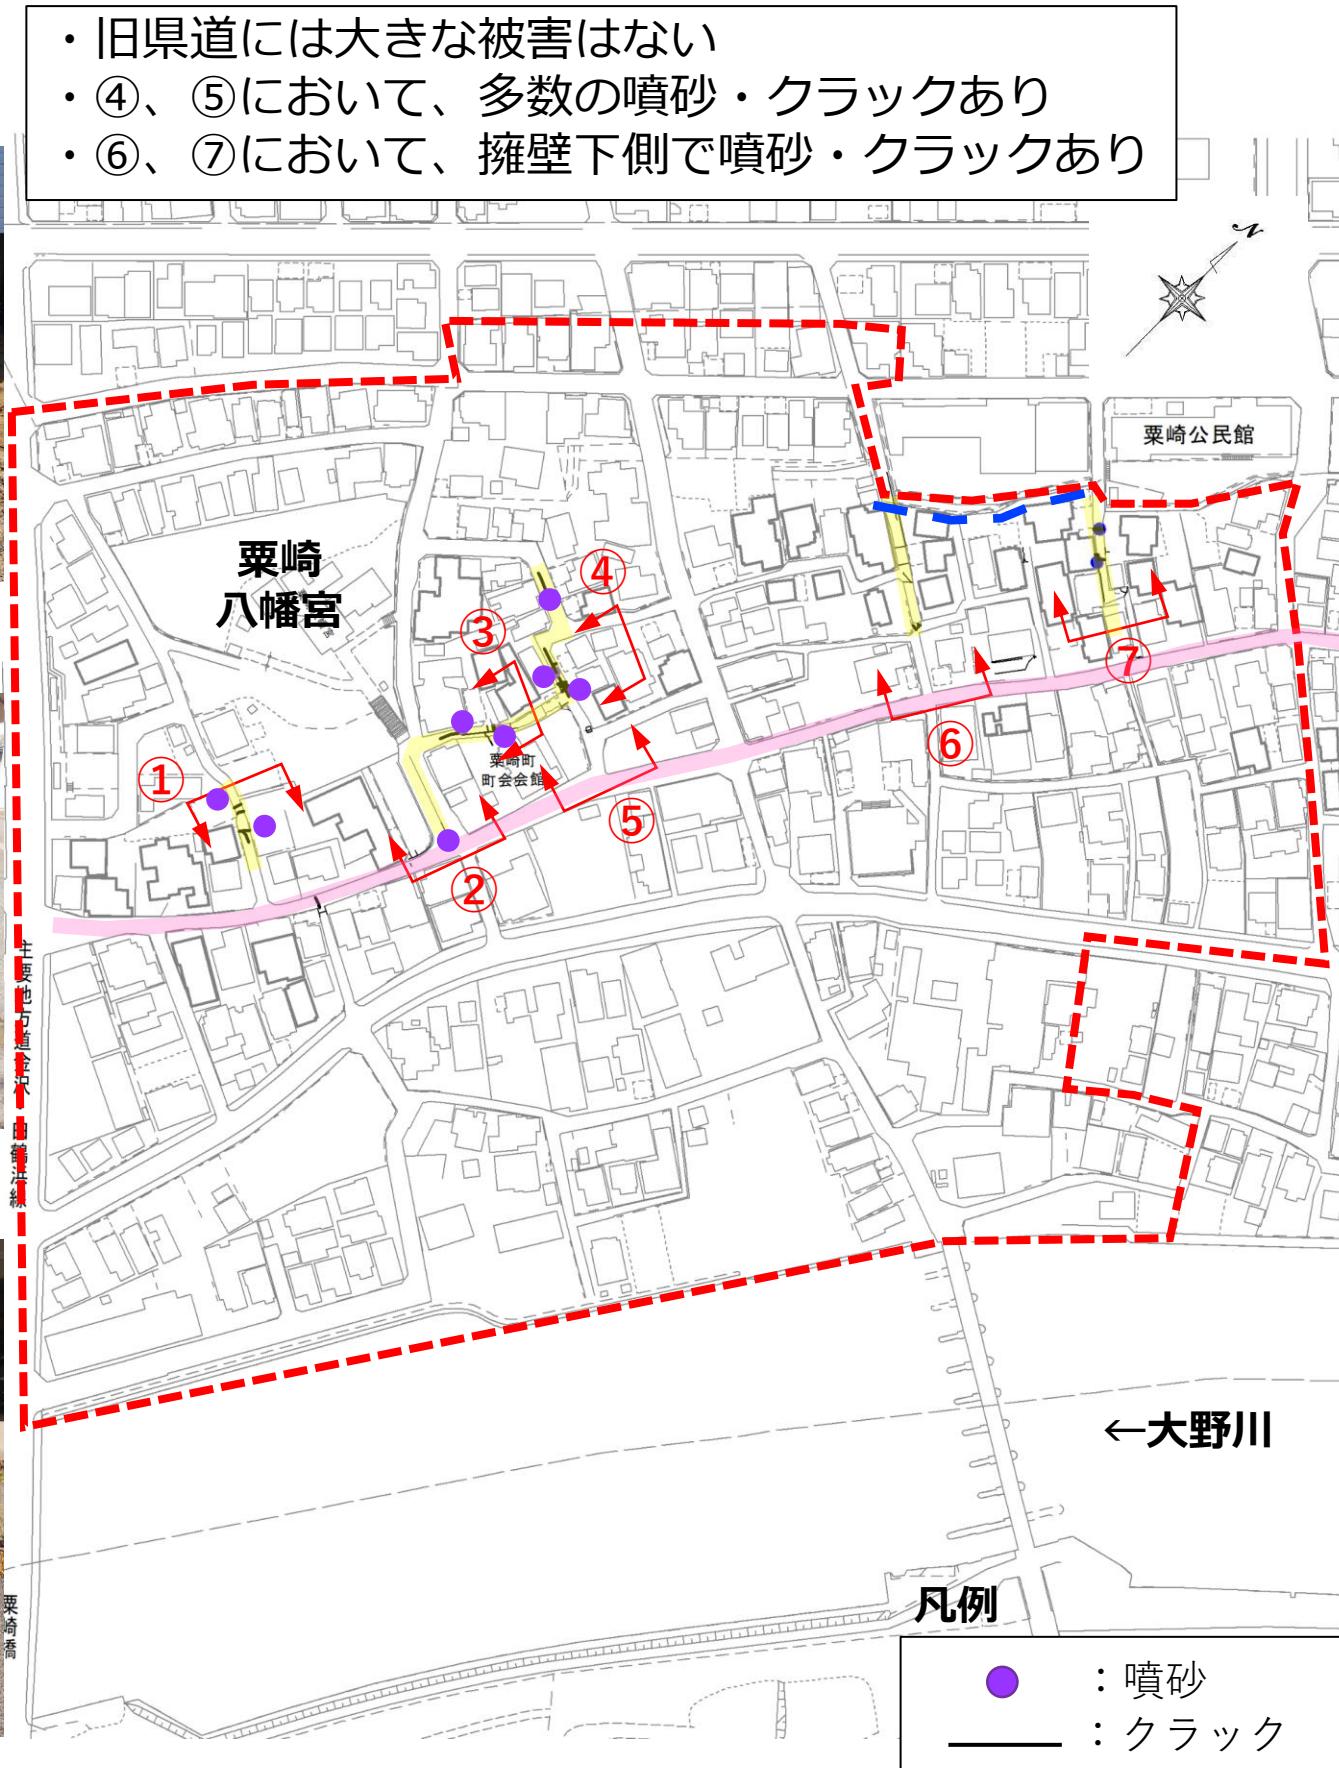
八幡宮周辺

- ・旧県道には大きな被害はない
- ・④、⑤において、多数の噴砂・クラックあり
- ・⑥、⑦において、擁壁下側で噴砂・クラックあり

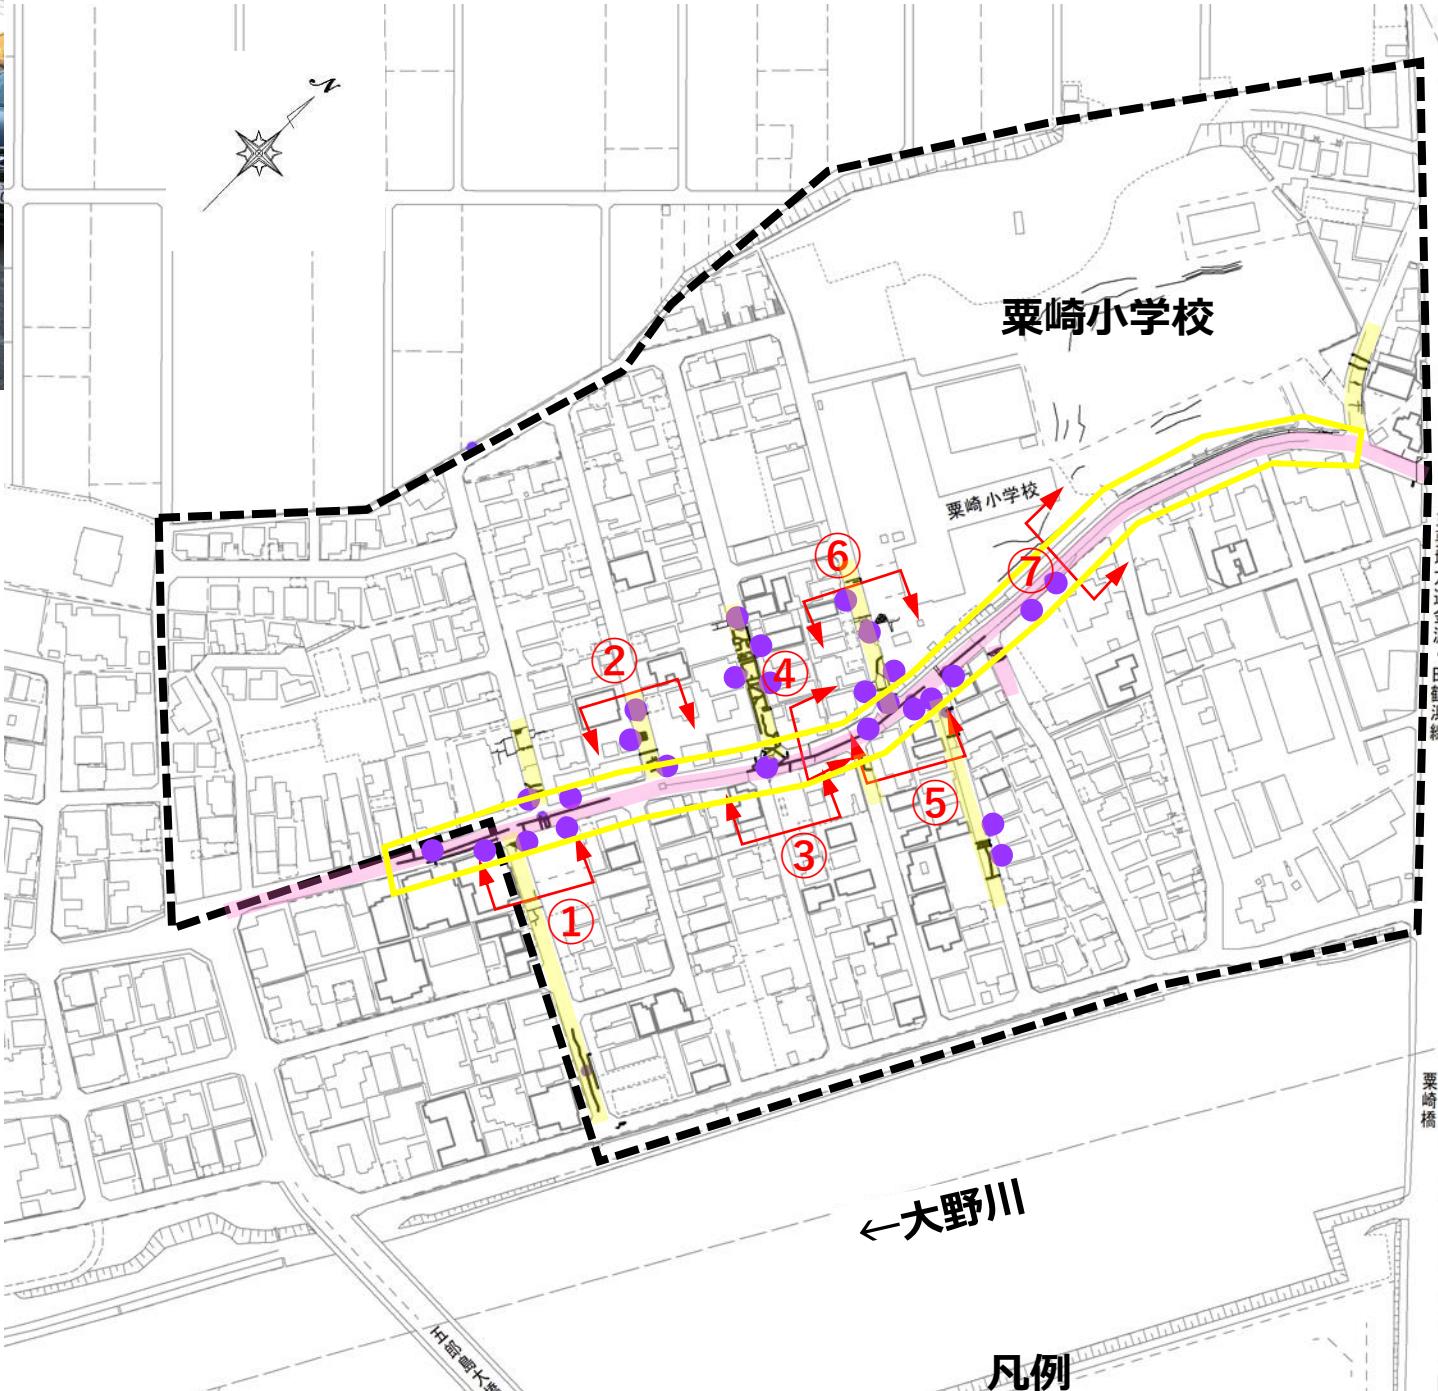
小学校周辺

- ・旧県道③、④において、多数の噴砂・クラックあり
- ・小学校前の歩道部⑦において、30cm程度の隆起あり
- ・①、②、⑥において、多数の噴砂・クラックあり

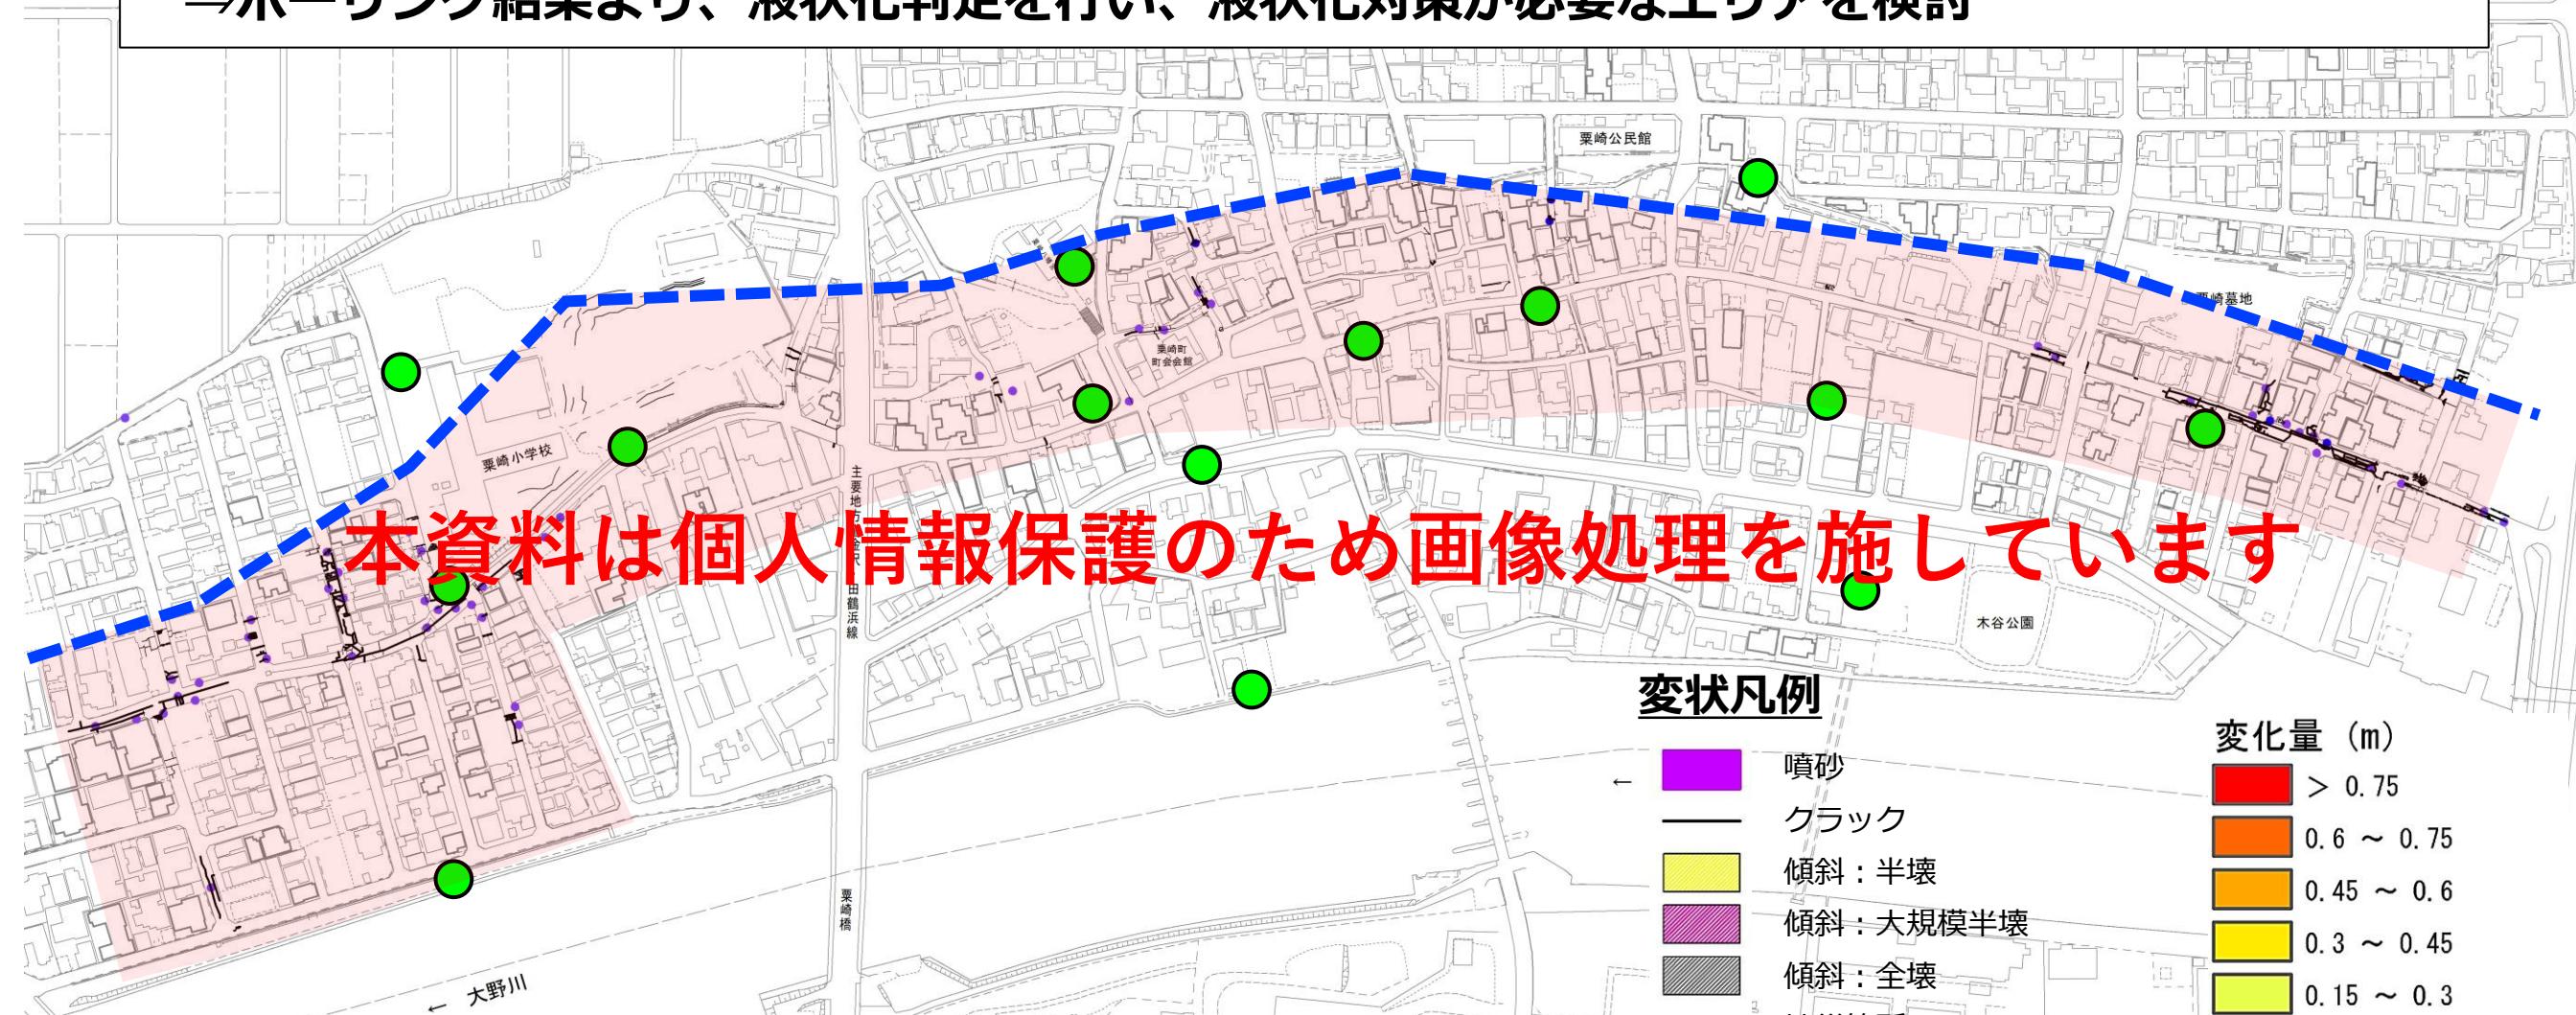
全体図

- ・ 青破線部が側方流動の頂部と推定
 - ・ 液状化被害と判断される変状の発生範囲より、液状化被害範囲を推定
- ⇒ ボーリング結果より、液状化判定を行い、液状化対策が必要なエリアを検討

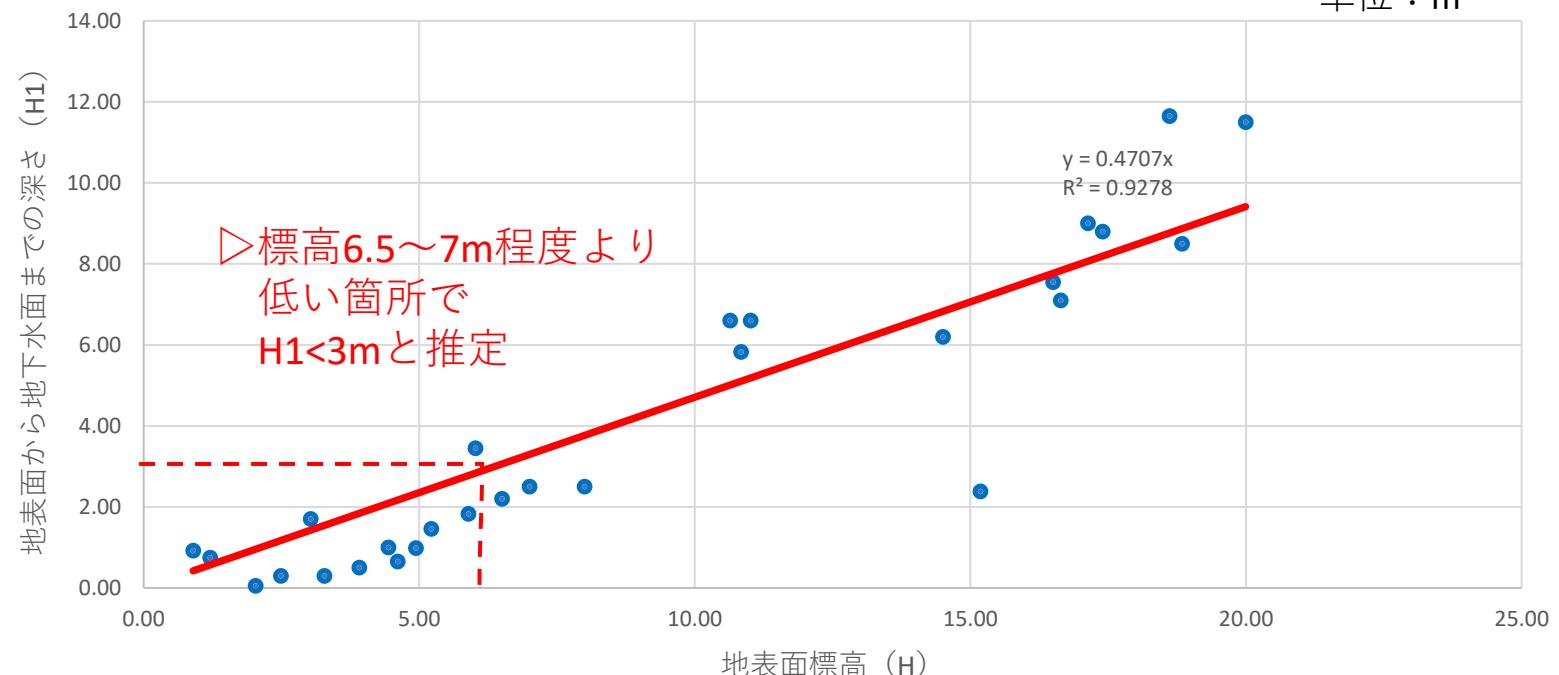
地表面標高と地下水面の深さ

標高6.5m程度より低い箇所で地下水位が3mより浅くなっており、この範囲でクラックや噴砂、住宅基礎のめり込み沈下などの液状化被害が発生している

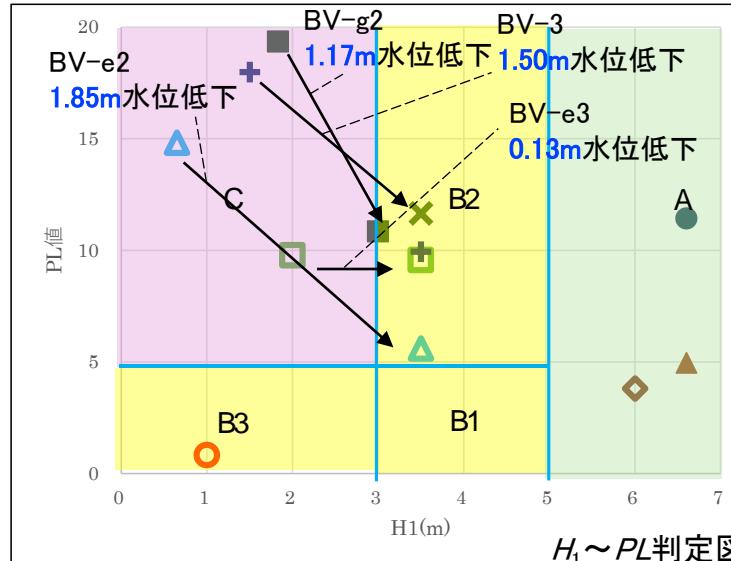
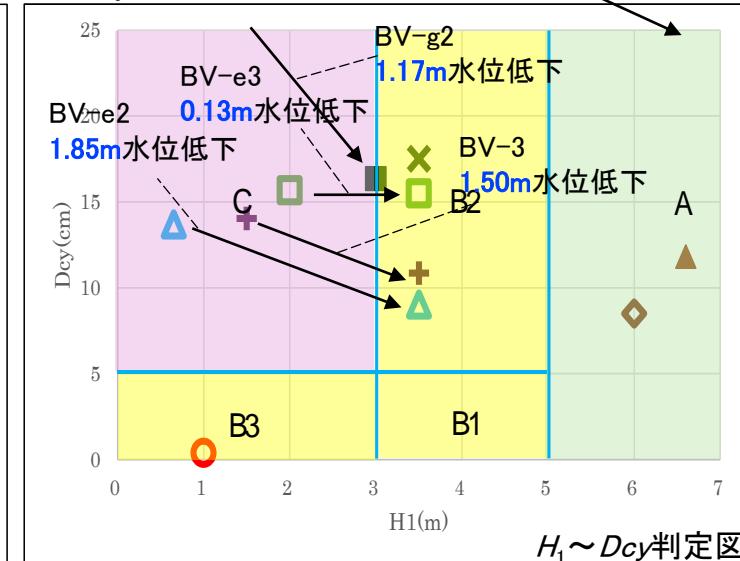
- BV-c1、BV-c3、BV-e1、BV-e2、BV-e3、BV-g1、BV-g2、BV-2、BV-3の計9地点で液状化判定を実施した。
- 地下水低下前でBV-c1,BV-e1,BV-g1は判定A、BV-2は判定B2、BV-c3は判定B3となる。
- その他は地下水位低下前は判定Cであるが、BV-e2では1.85m以上、BV-e3では0.13m以上、BV-g2では1.17m以上、BV-3では1.50m以上の地下水位を低下させることで判定B2となり、対策効果が期待できる。 ※判定条件はタイプ2(200gal, M=7.6)
