金沢市の通学路安全対策実施状況一覧（令和5年度）

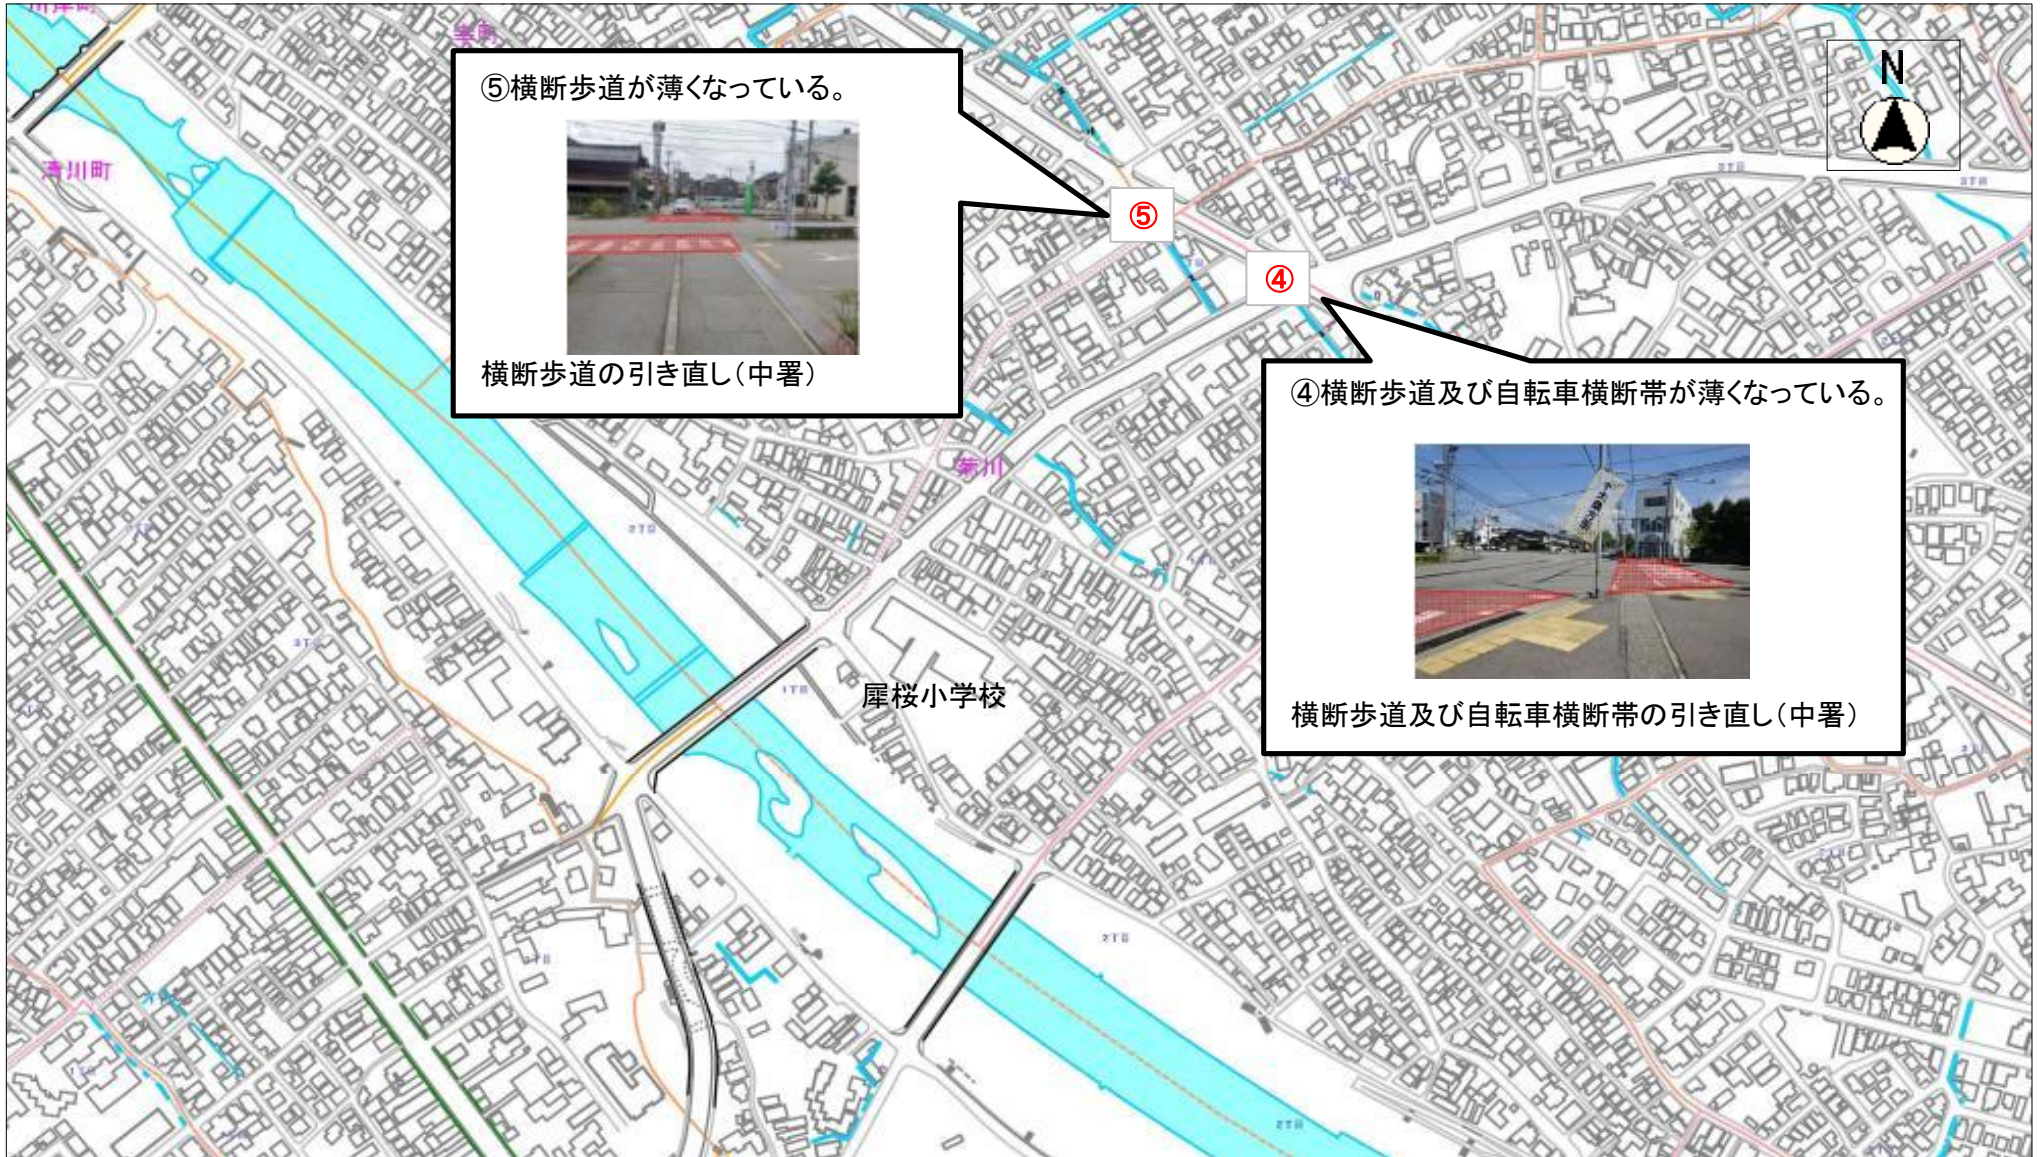
犀桜小学校②

⑤横断歩道が薄くなっている。

④横断歩道及び自転車横断帯が薄くなっている。

横断歩道の引き直し(中署)

横断歩道及び自転車横断帯の引き直し(中署)

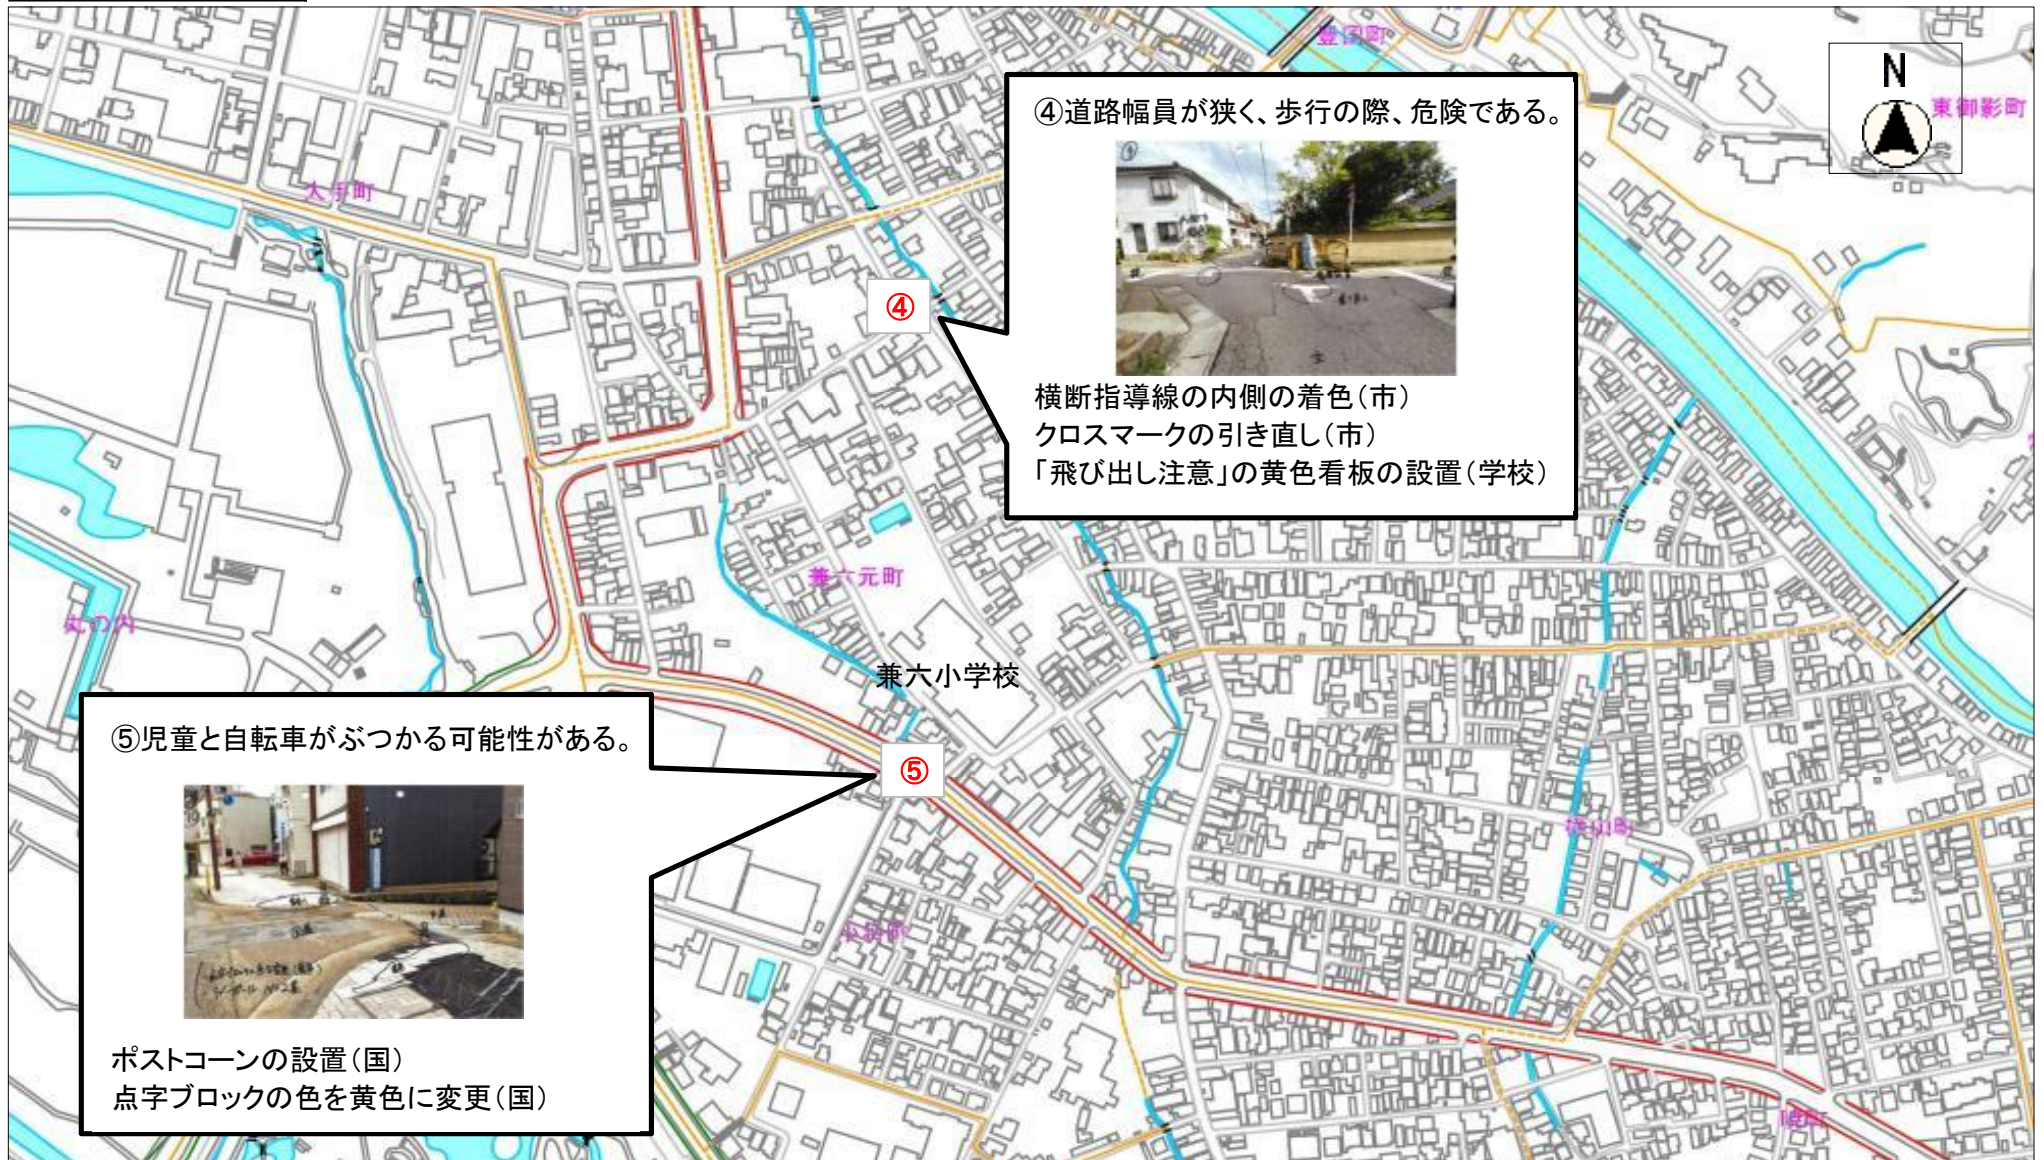
兼六小学校②

④道路幅員が狭く、歩行の際、危険である。

⑤児童と自転車がぶつかる可能性がある。

横断指導線の内側の着色(市)
クロスマークの引き直し(市)
「飛び出し注意」の黄色看板の設置(学校)

ポストコーンの設置(国)
点字ブロックの色を黄色に変更(国)

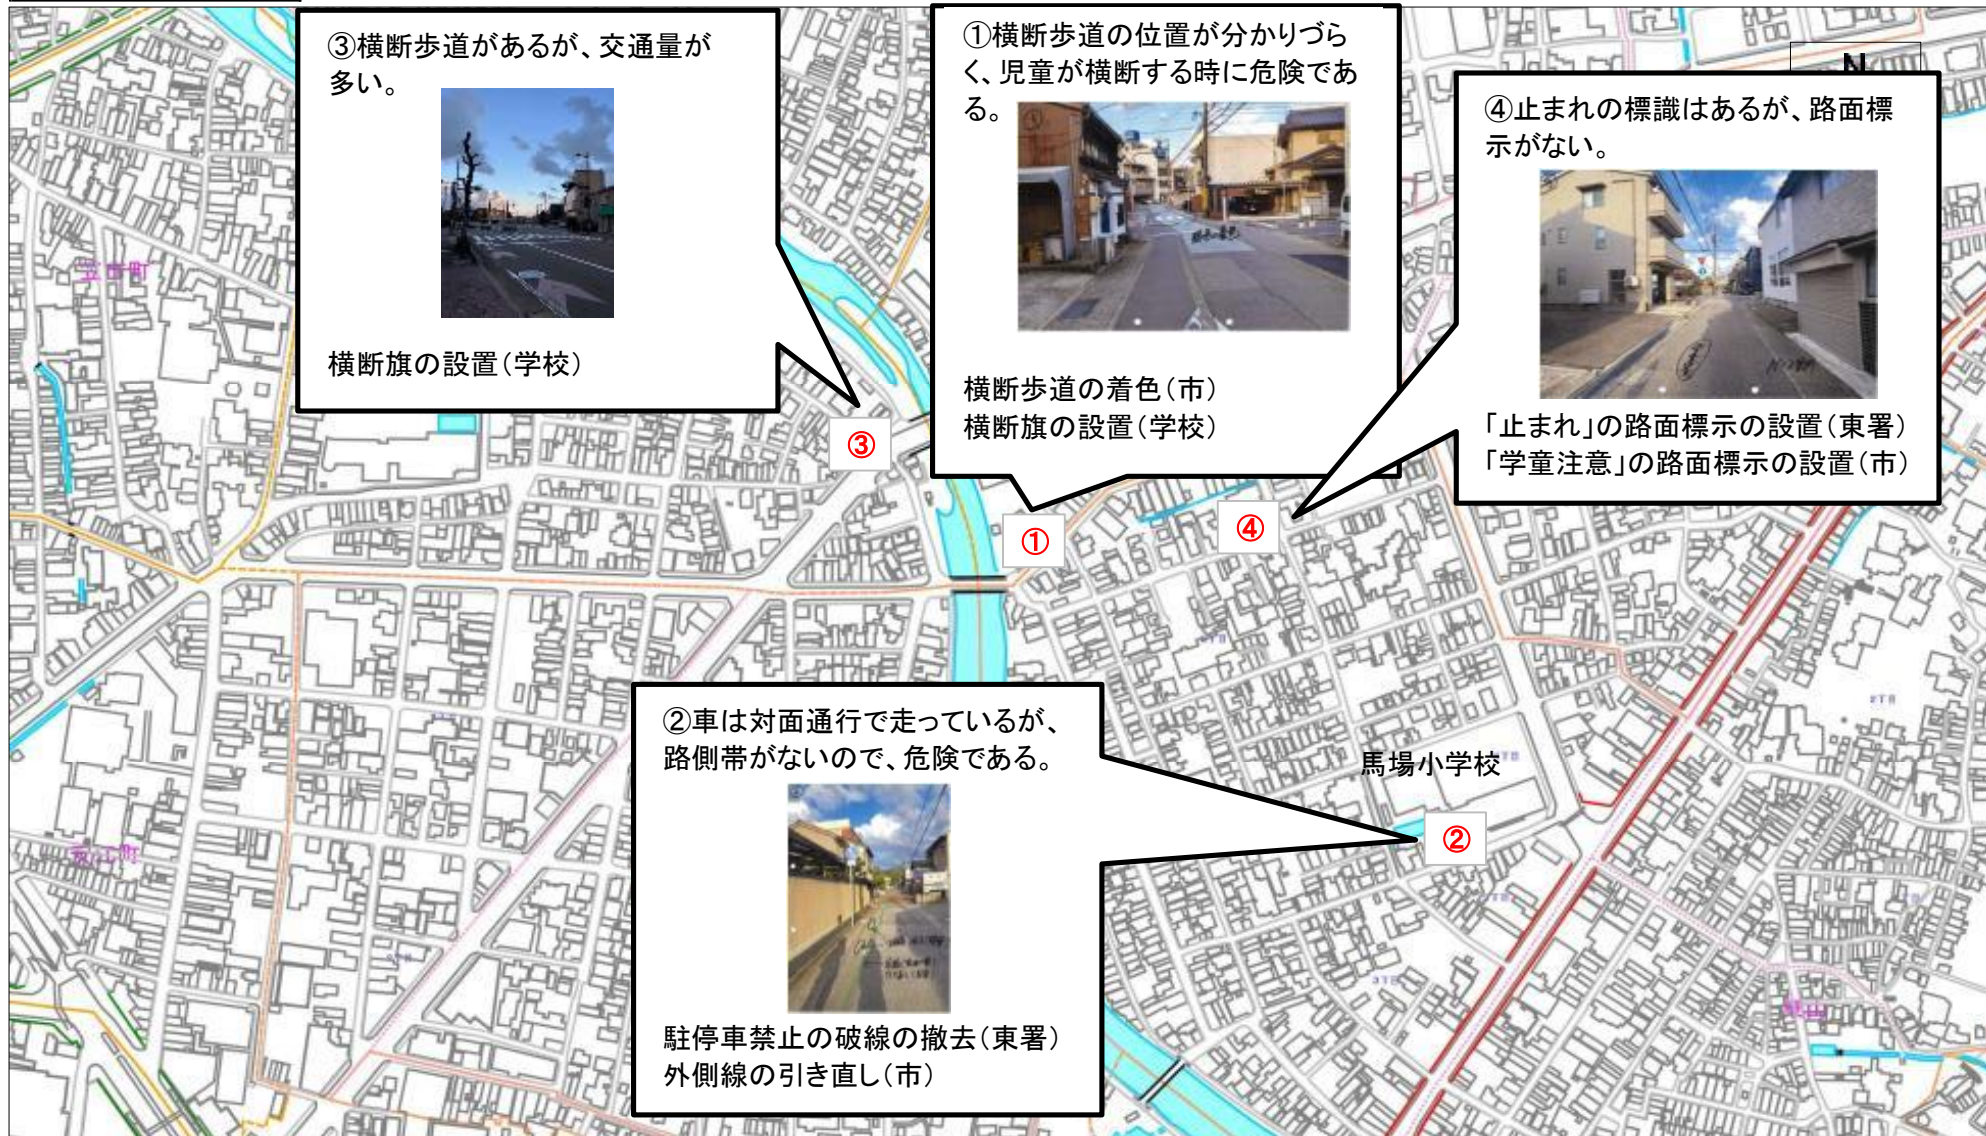
馬場小学校①

③横断歩道があるが、交通量が多い。

①横断歩道の位置が分かりづらく、児童が横断する時に危険である。

④止まれの標識はあるが、路面標示がない。

②車は対面通行で走っているが、路側帯がないので、危険である。

横断旗の設置(学校)

横断歩道の着色(市)
横断旗の設置(学校)

「止まれ」の路面標示の設置(東署)
「学童注意」の路面標示の設置(市)

駐停車禁止の破線の撤去(東署)
外側線の引き直し(市)

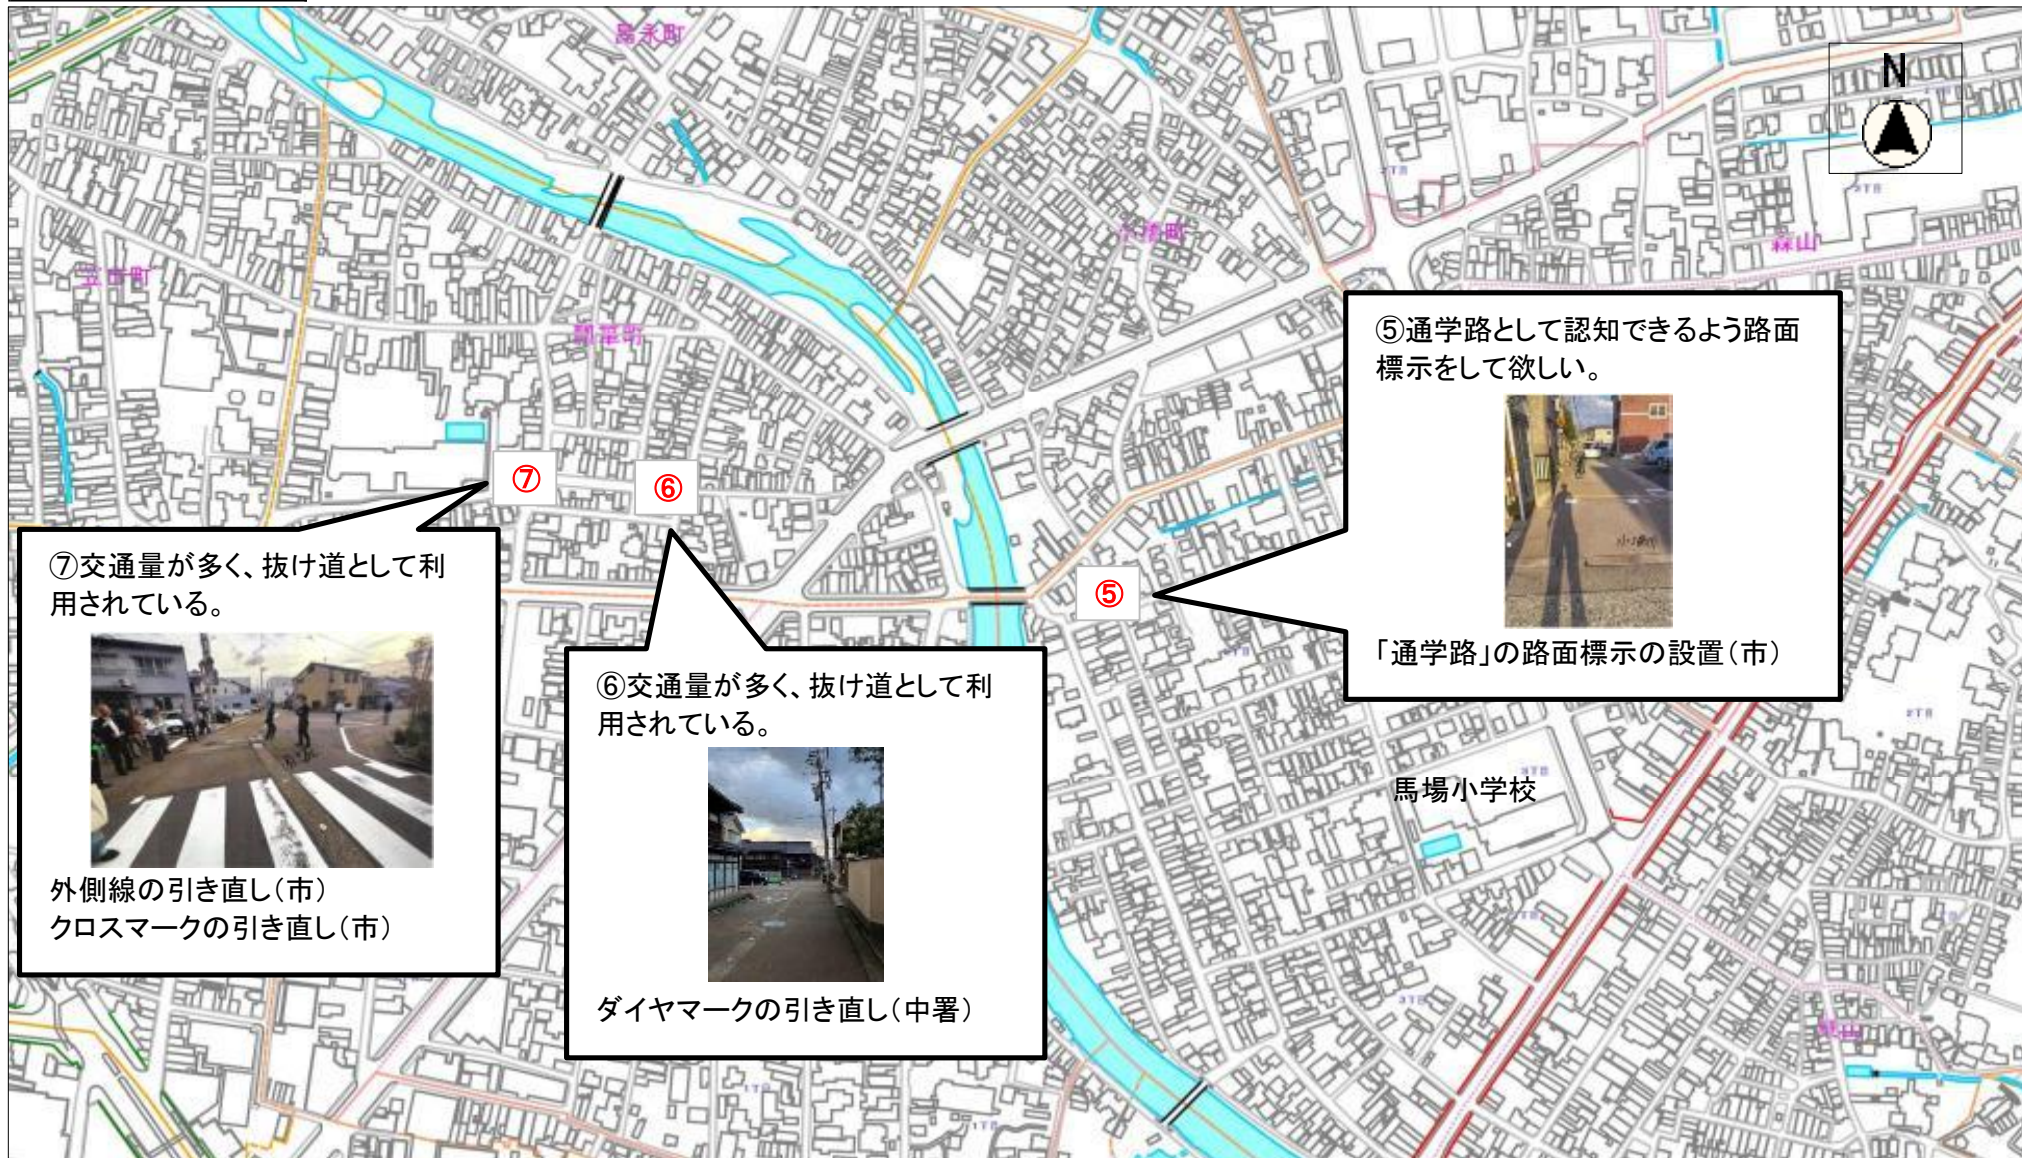
馬場小学校②

⑤通学路として認知できるように路面標示をして欲しい。

⑦交通が多く、抜け道として利用されている。

⑥交通が多く、抜け道として利用されている。

「通学路」の路面標示の設置(市)

外側線の引き直し(市)
クロスマークの引き直し(市)

ダイヤモンドの引き直し(中署)

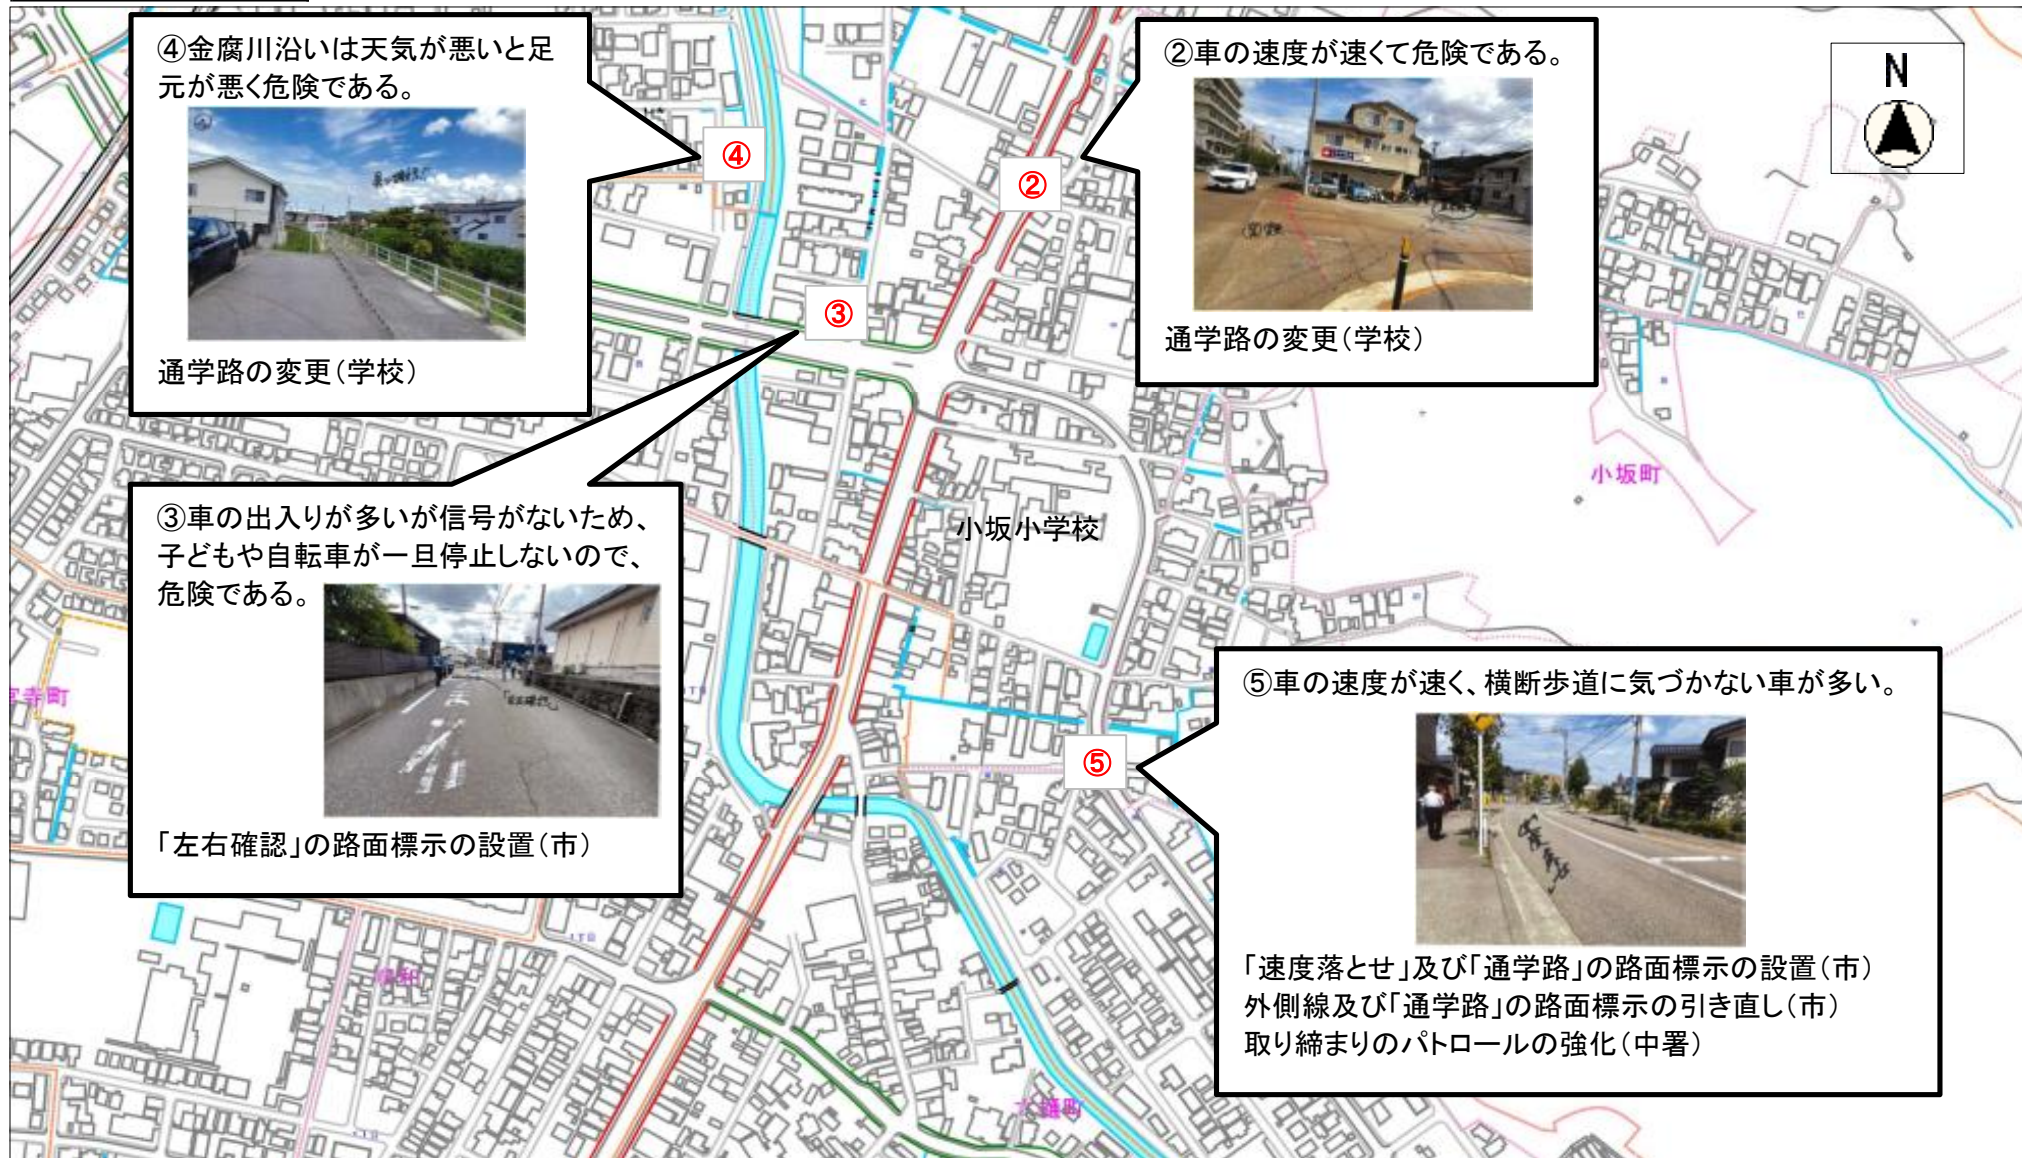
小坂小学校②

④金腐川沿いは天気が悪いと足元が悪く危険である。

②車の速度が速くて危険である。

③車の出入りが多いが信号がないため、子どもや自転車が一旦停止しないので、危険である。

⑤車の速度が速く、横断歩道に気づかない車が多い。

通学路の変更(学校)

「左右確認」の路面標示の設置(市)

「速度落とせ」及び「通学路」の路面標示の設置(市)
外側線及び「通学路」の路面標示の引き直し(市)
取り締まりのパトロールの強化(中署)

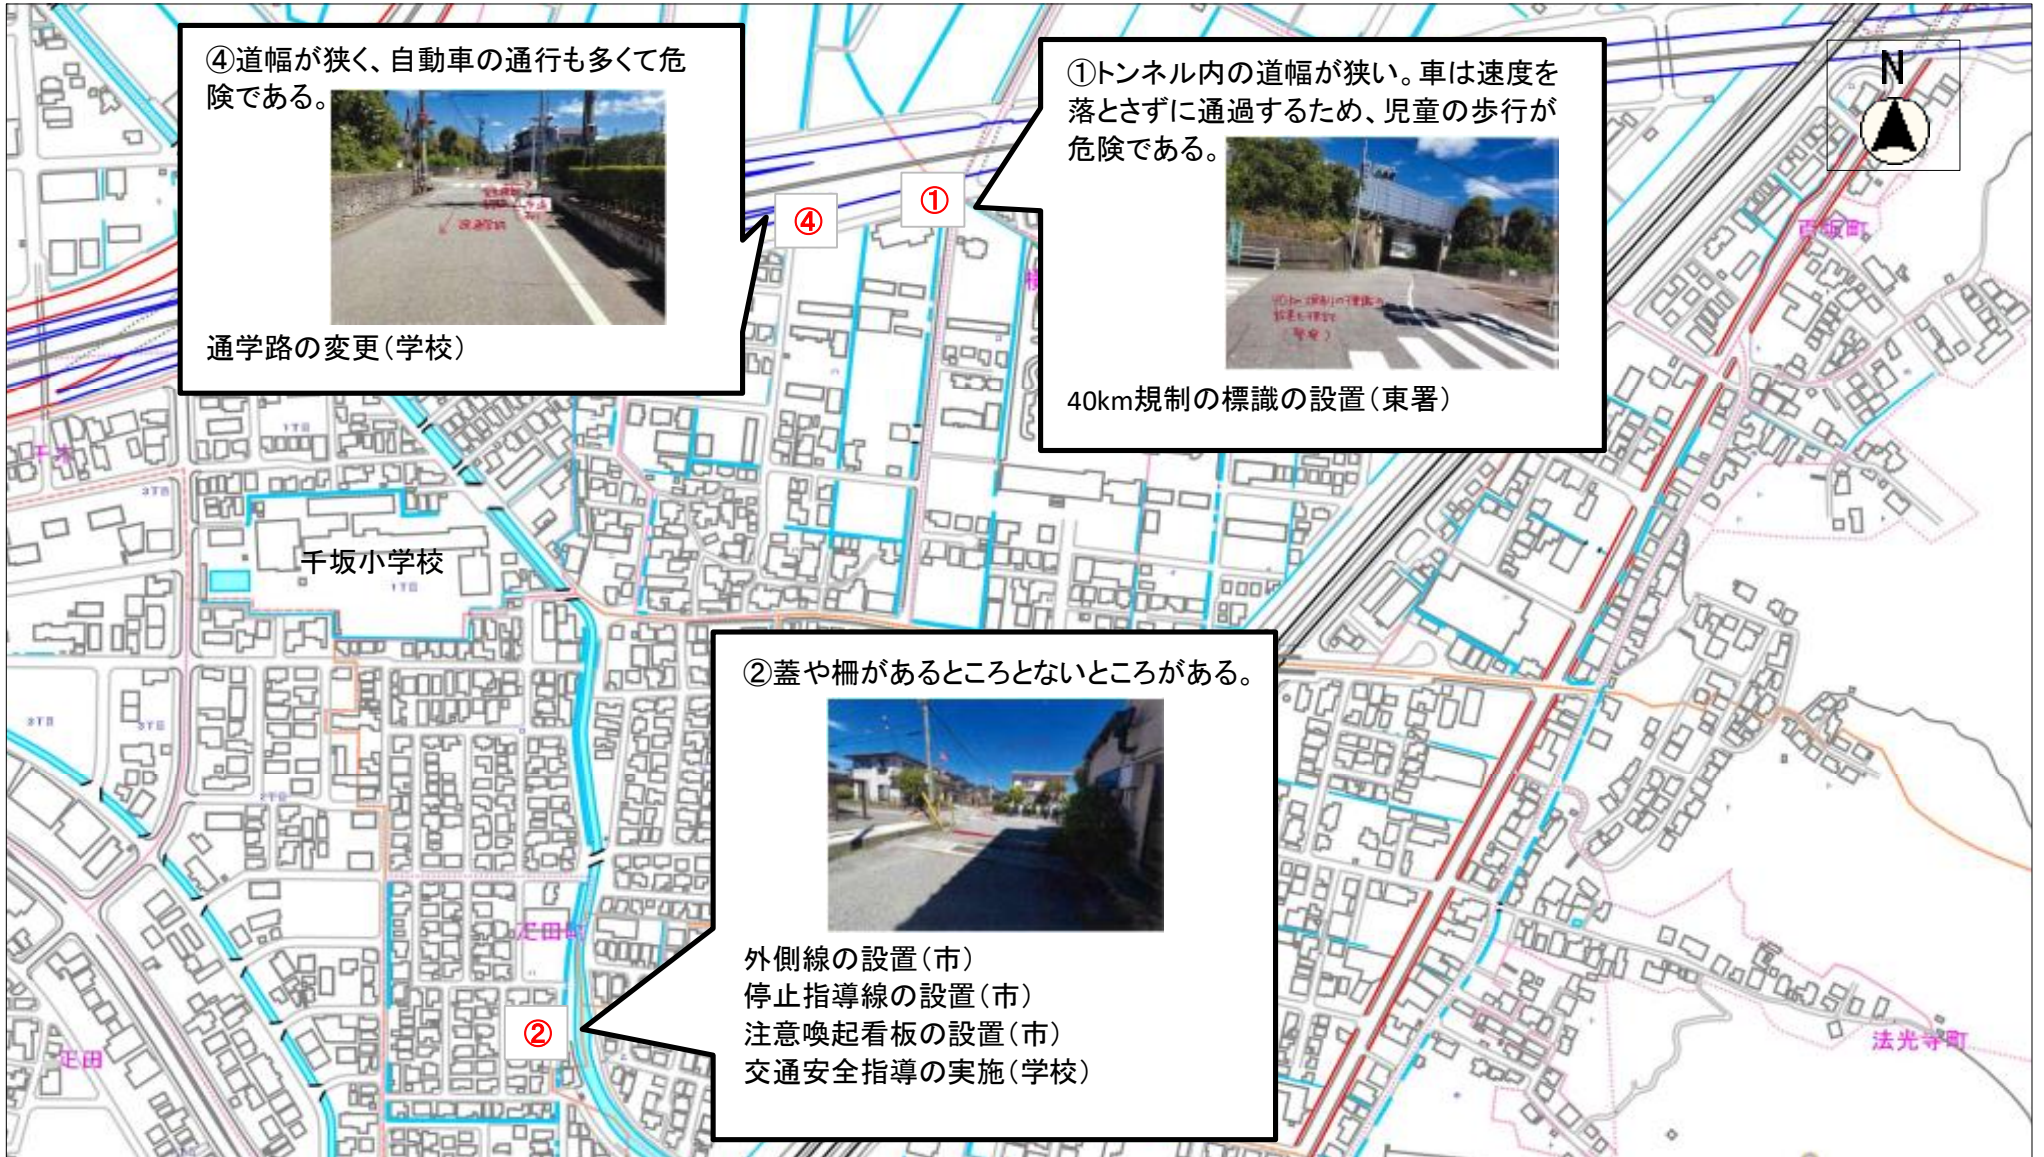
千坂小学校①

④道幅が狭く、自動車の通行も多くて危険である。

①トンネル内の道幅が狭い。車は速度を落とさずに通過するため、児童の歩行が危険である。

②蓋や柵があるところとないところがある。

通学路の変更(学校)

40km規制の標識の設置(東署)

- 外側線の設置(市)
- 停止指導線の設置(市)
- 注意喚起看板の設置(市)
- 交通安全指導の実施(学校)

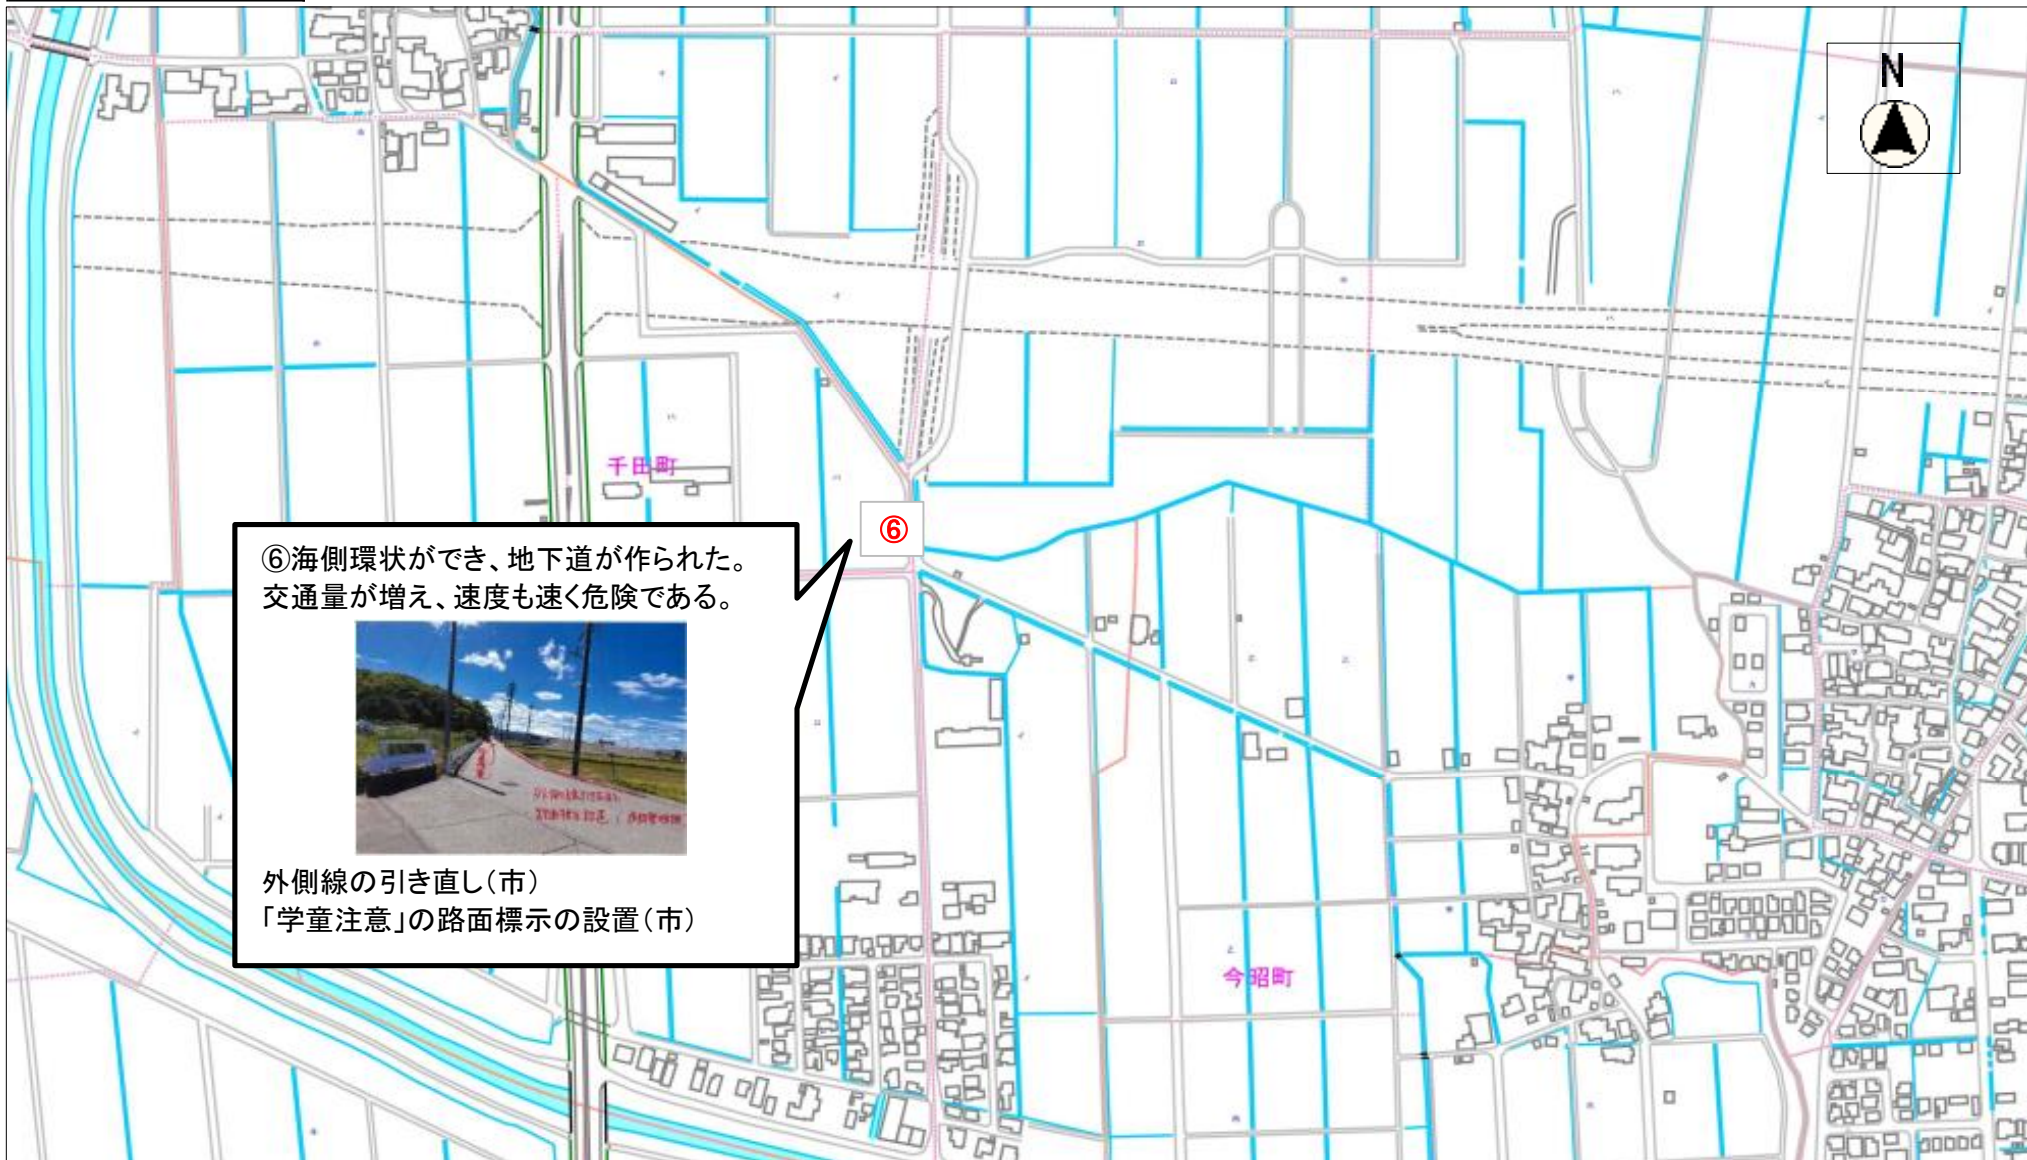
千坂小学校③

⑥海側環状ができ、地下道が作られた。
交通量が増え、速度も速く危険である。

外側線の引き直し(市)
「学童注意」の路面標示の設置(市)

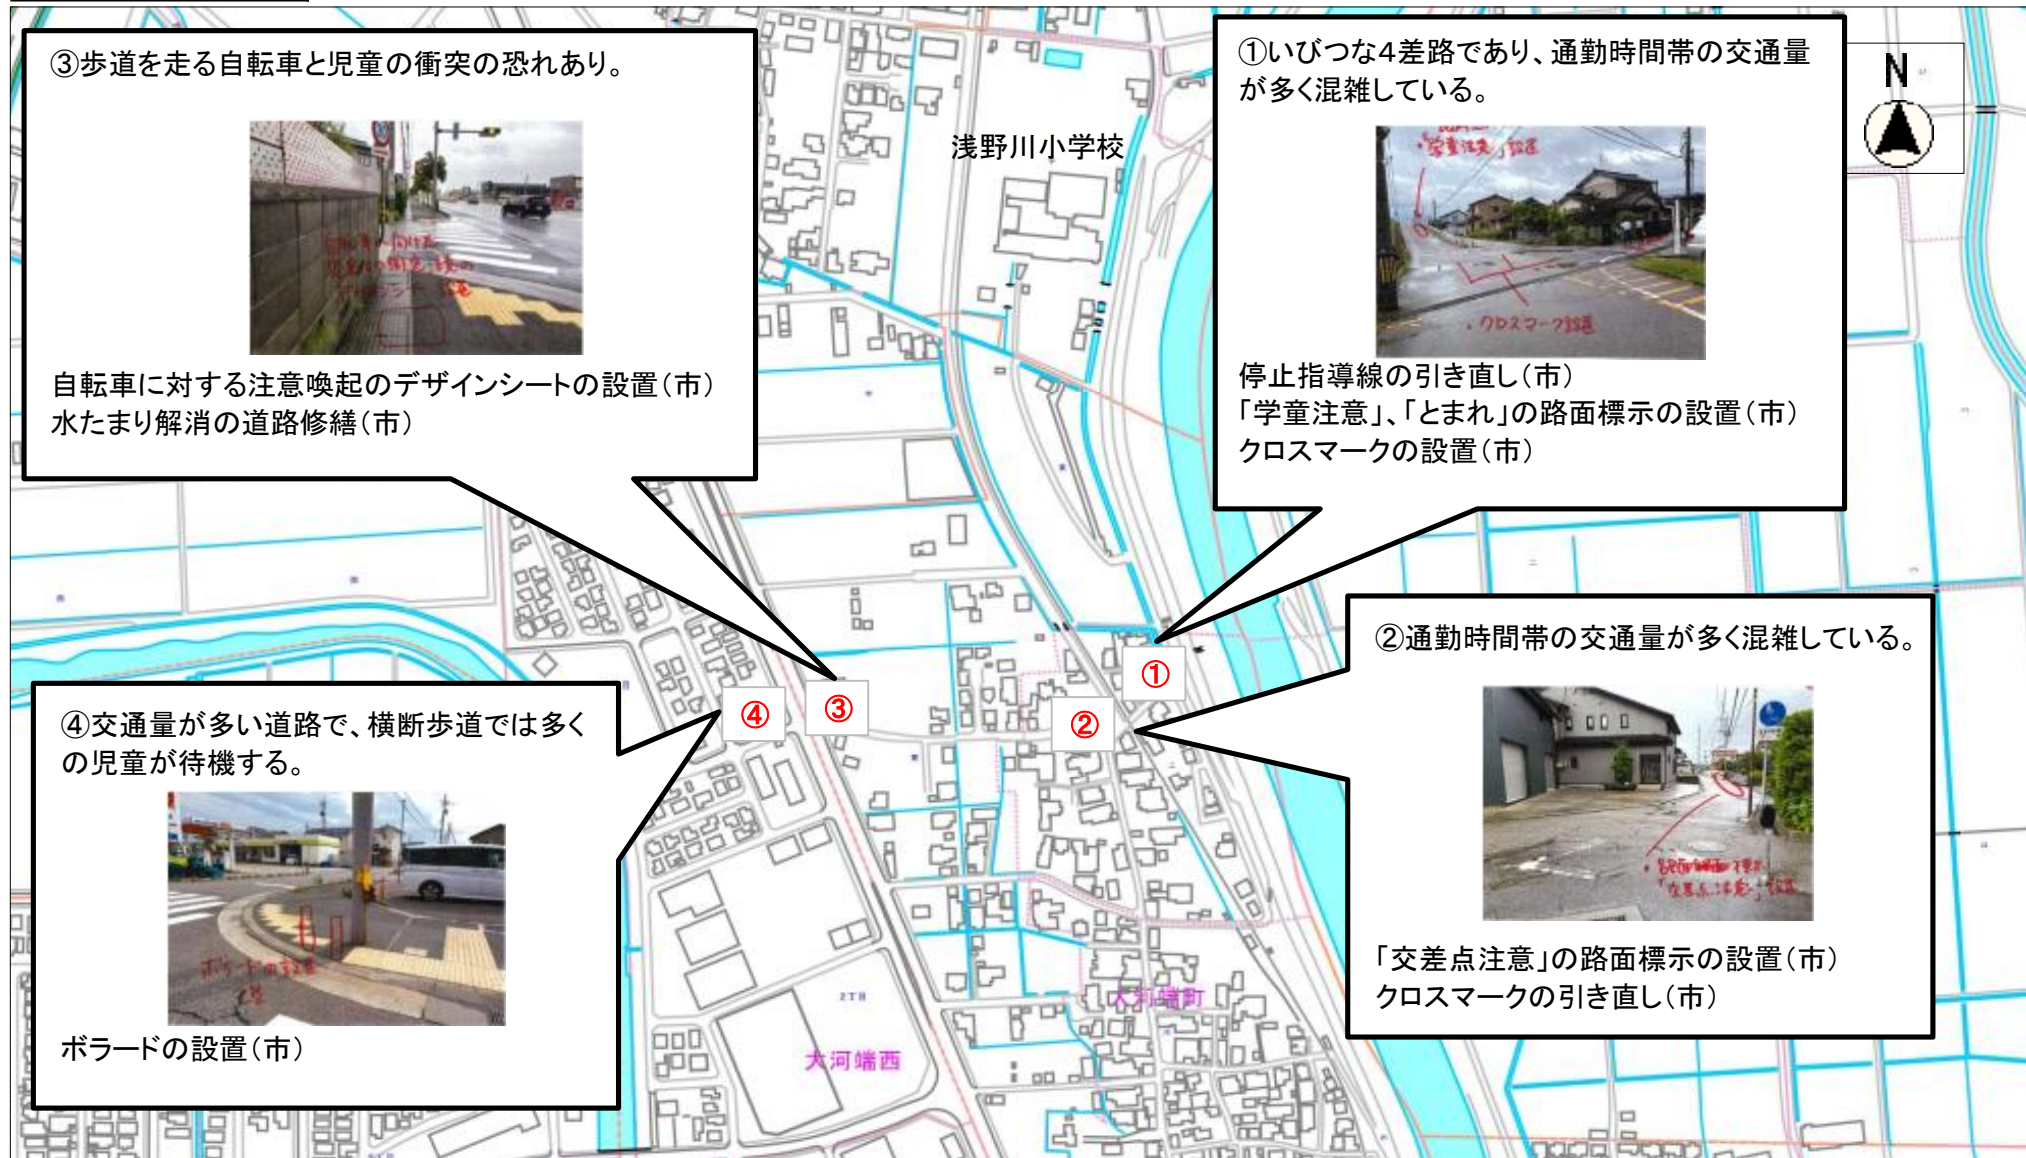
浅野川小学校①

③歩道を走る自転車と児童の衝突の恐れあり。

①いびつな4差路であり、通勤時間帯の交通量が
多く混雑している。

②通勤時間帯の交通量が多く混雑している。

④交通量が多い道路で、横断歩道では多くの
児童が待機する。

自転車に対する注意喚起のデザインシートの設置(市)
水たまり解消の道路修繕(市)

停止指導線の引き直し(市)
「学童注意」、「とまれ」の路面標示の設置(市)
クロスマークの設置(市)

「交差点注意」の路面標示の設置(市)
クロスマークの引き直し(市)

ボラードの設置(市)

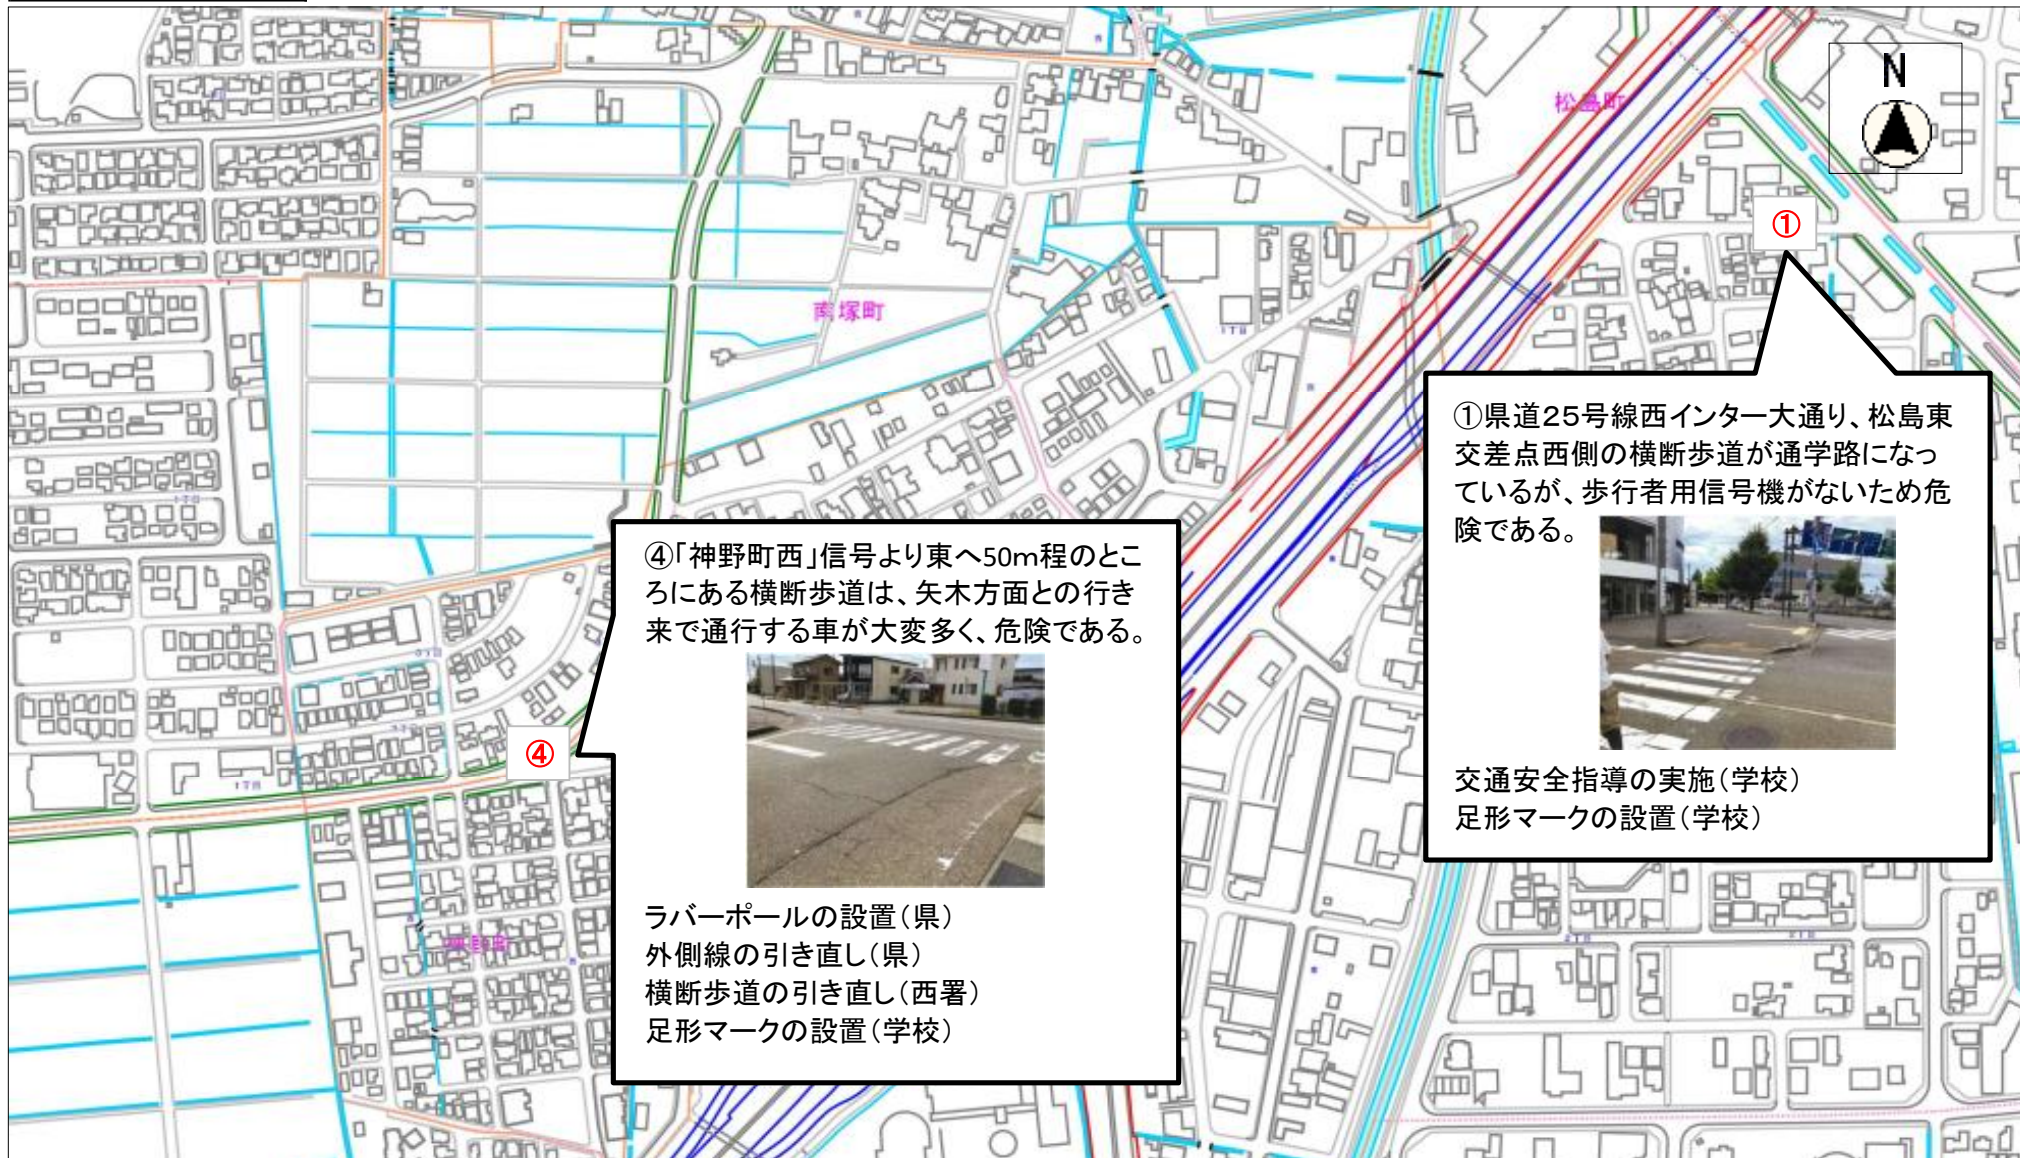
緑小学校①

④「神野町西」信号より東へ50m程のところにある横断歩道は、矢木方面との行き来で通行する車が大変多く、危険である。

①県道25号線西インター大通り、松島東交差点西側の横断歩道が通学路になっているが、歩行者用信号機がないため危険である。

ラバーポールの設置(県)
外側線の引き直し(県)
横断歩道の引き直し(西署)
足形マークの設置(学校)

交通安全指導の実施(学校)
足形マークの設置(学校)
