金沢市の通学路安全対策実施状況一覧（令和5年度）

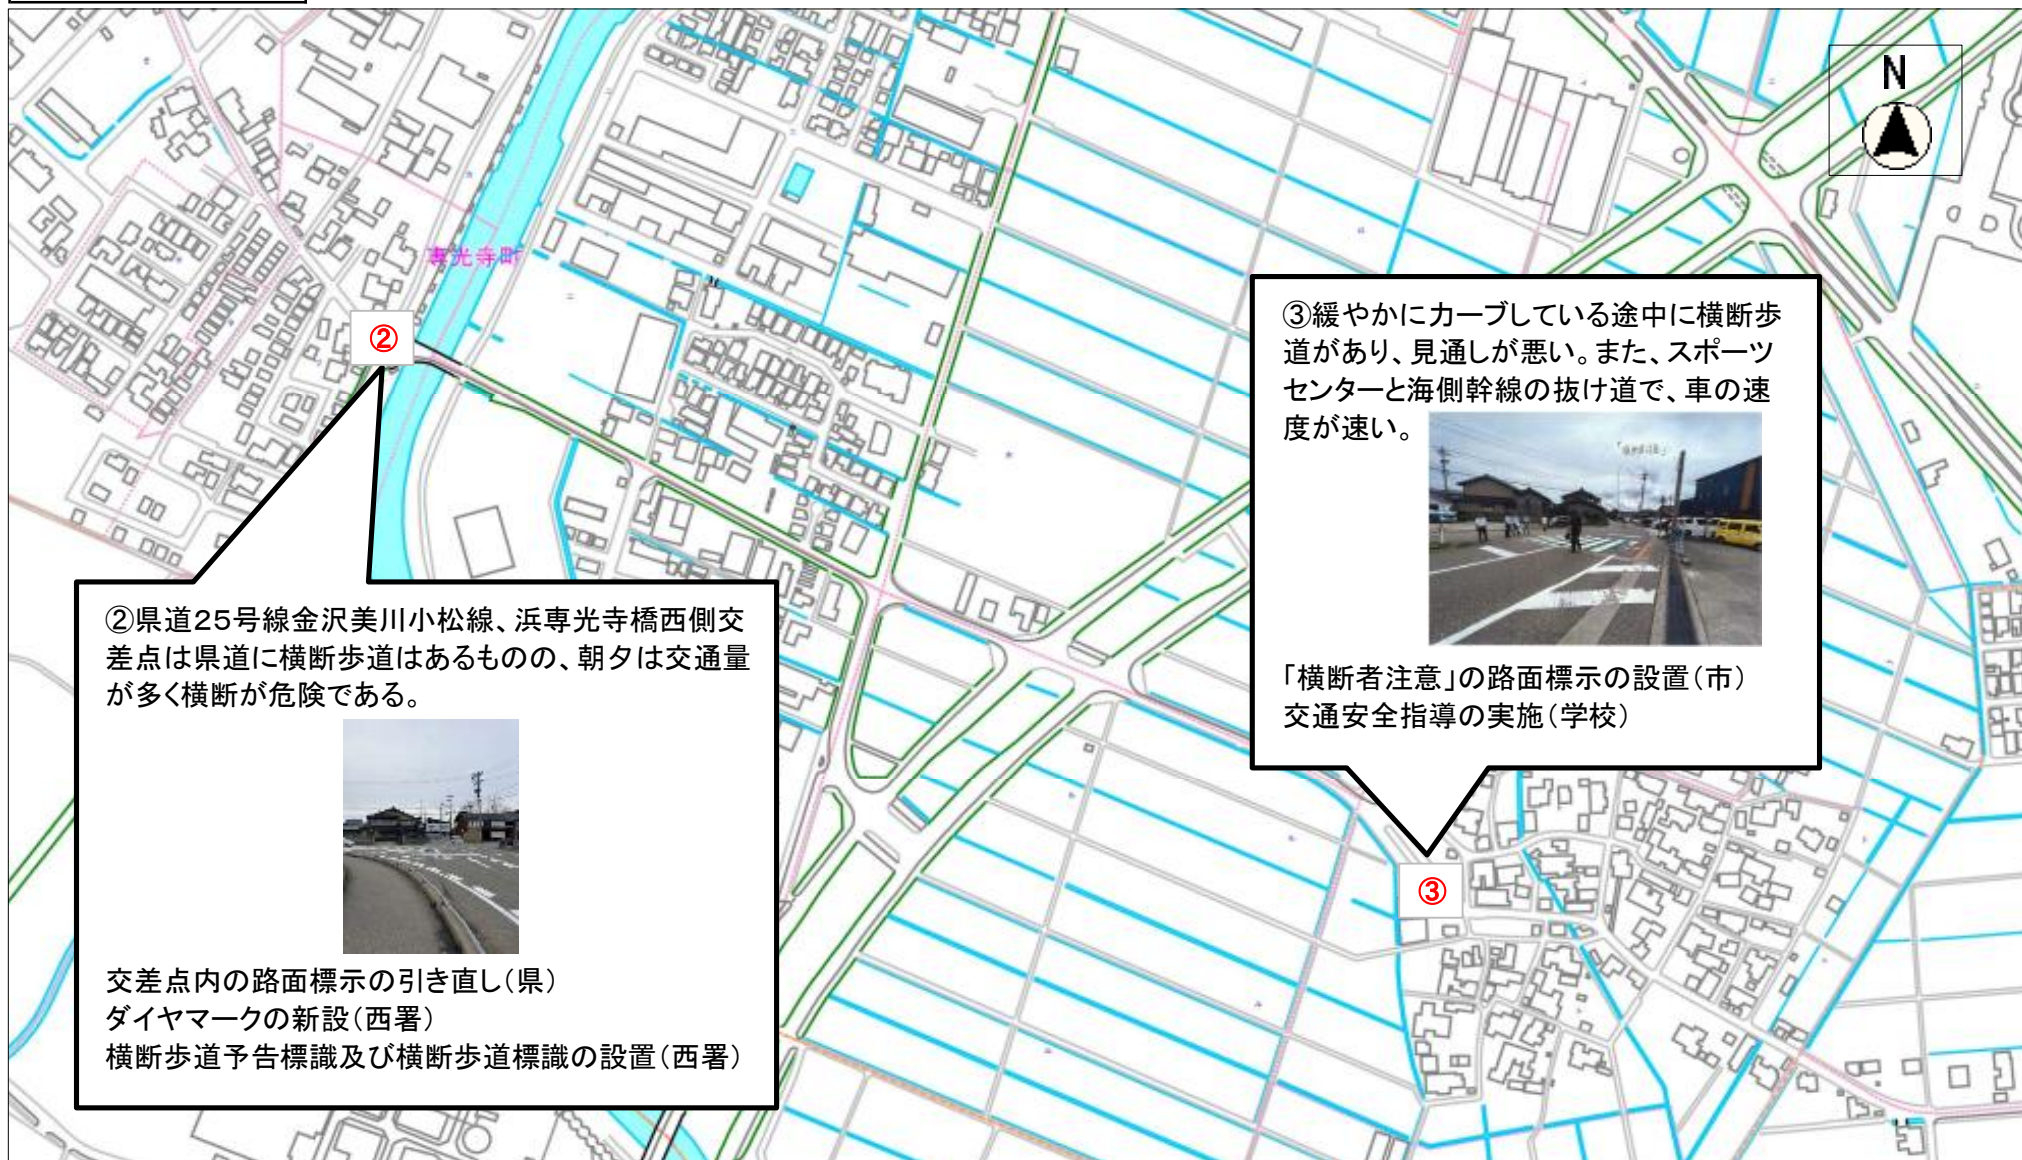
緑小学校②

② 県道25号線金沢美川小松線、浜専光寺橋西側交差点は県道に横断歩道はあるものの、朝夕は交通量が多く横断が危険である。

③ 緩やかにカーブしている途中で横断歩道があり、見通しが悪い。また、スポーツセンターと海側幹線の抜け道で、車の速度が速い。

交差点内の路面標示の引き直し(県)
ダイヤモンドの新設(西署)
横断歩道予告標識及び横断歩道標識の設置(西署)

「横断者注意」の路面標示の設置(市)
交通安全指導の実施(学校)

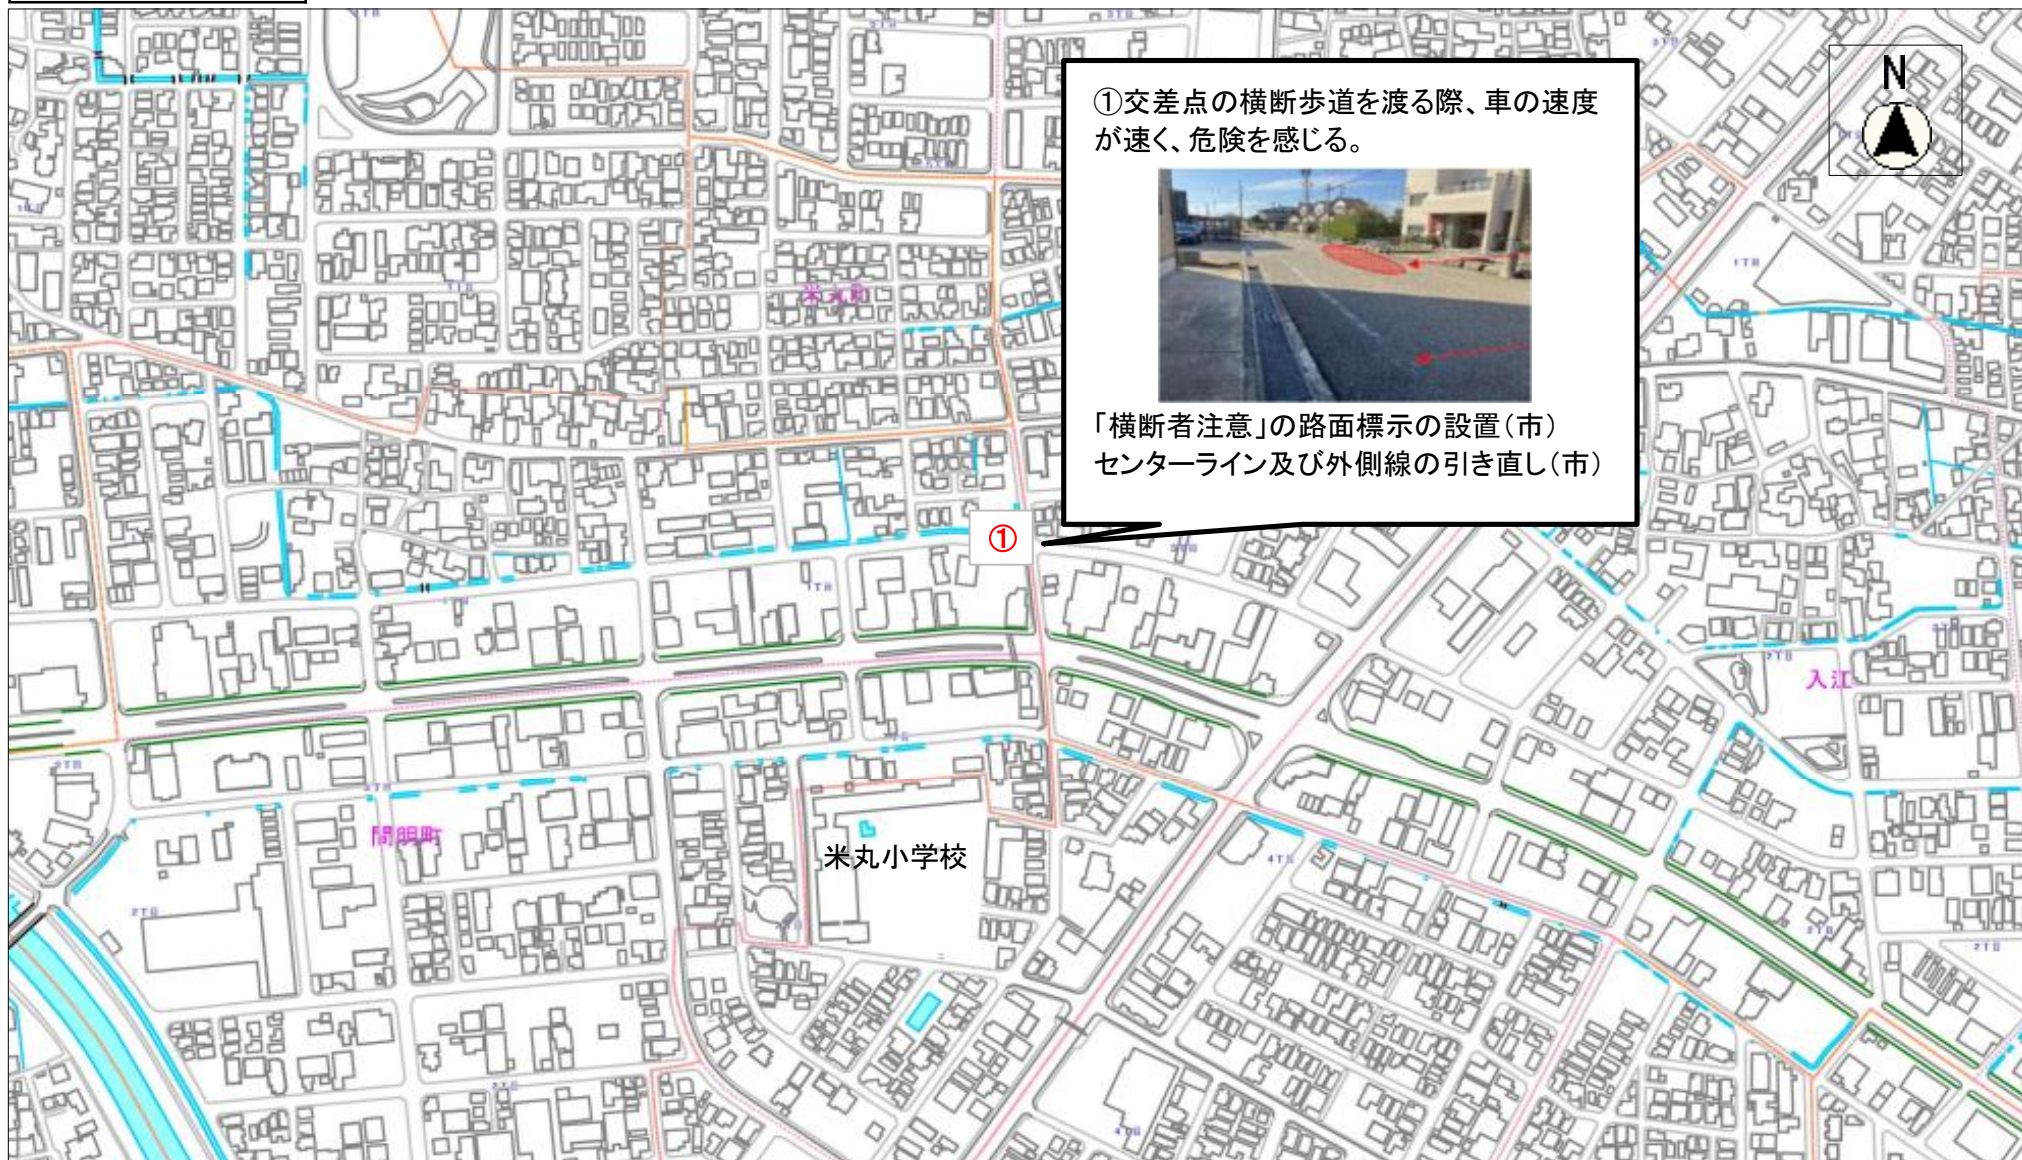
米丸小学校

①交差点の横断歩道を渡る際、車の速度が速く、危険を感じる。

「横断者注意」の路面標示の設置(市)
センターライン及び外側線の引き直し(市)

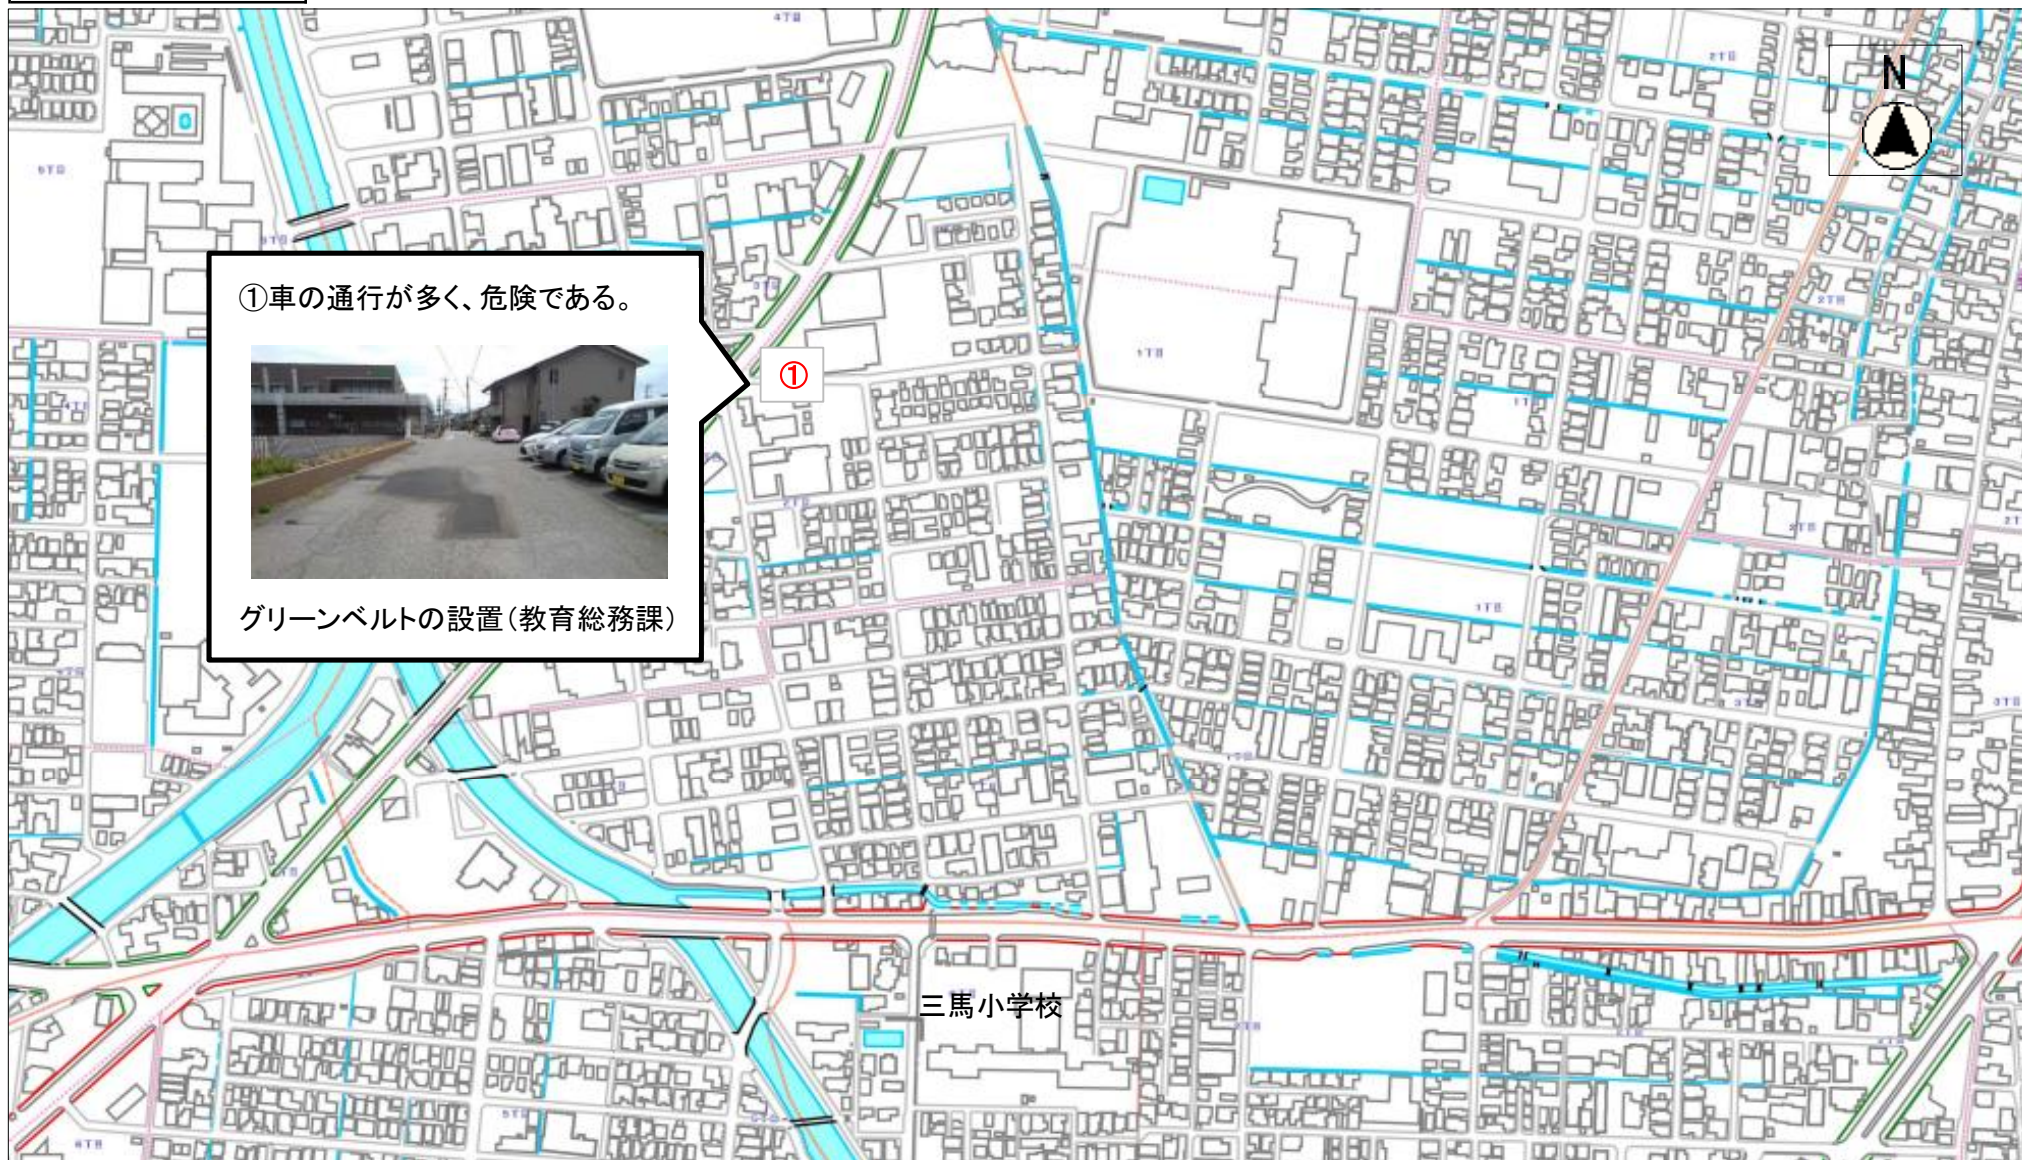
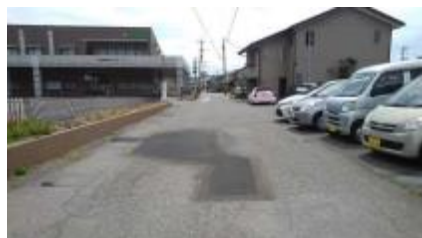
三馬小学校

①車の通行が多く、危険である。

グリーンベルトの設置(教育総務課)

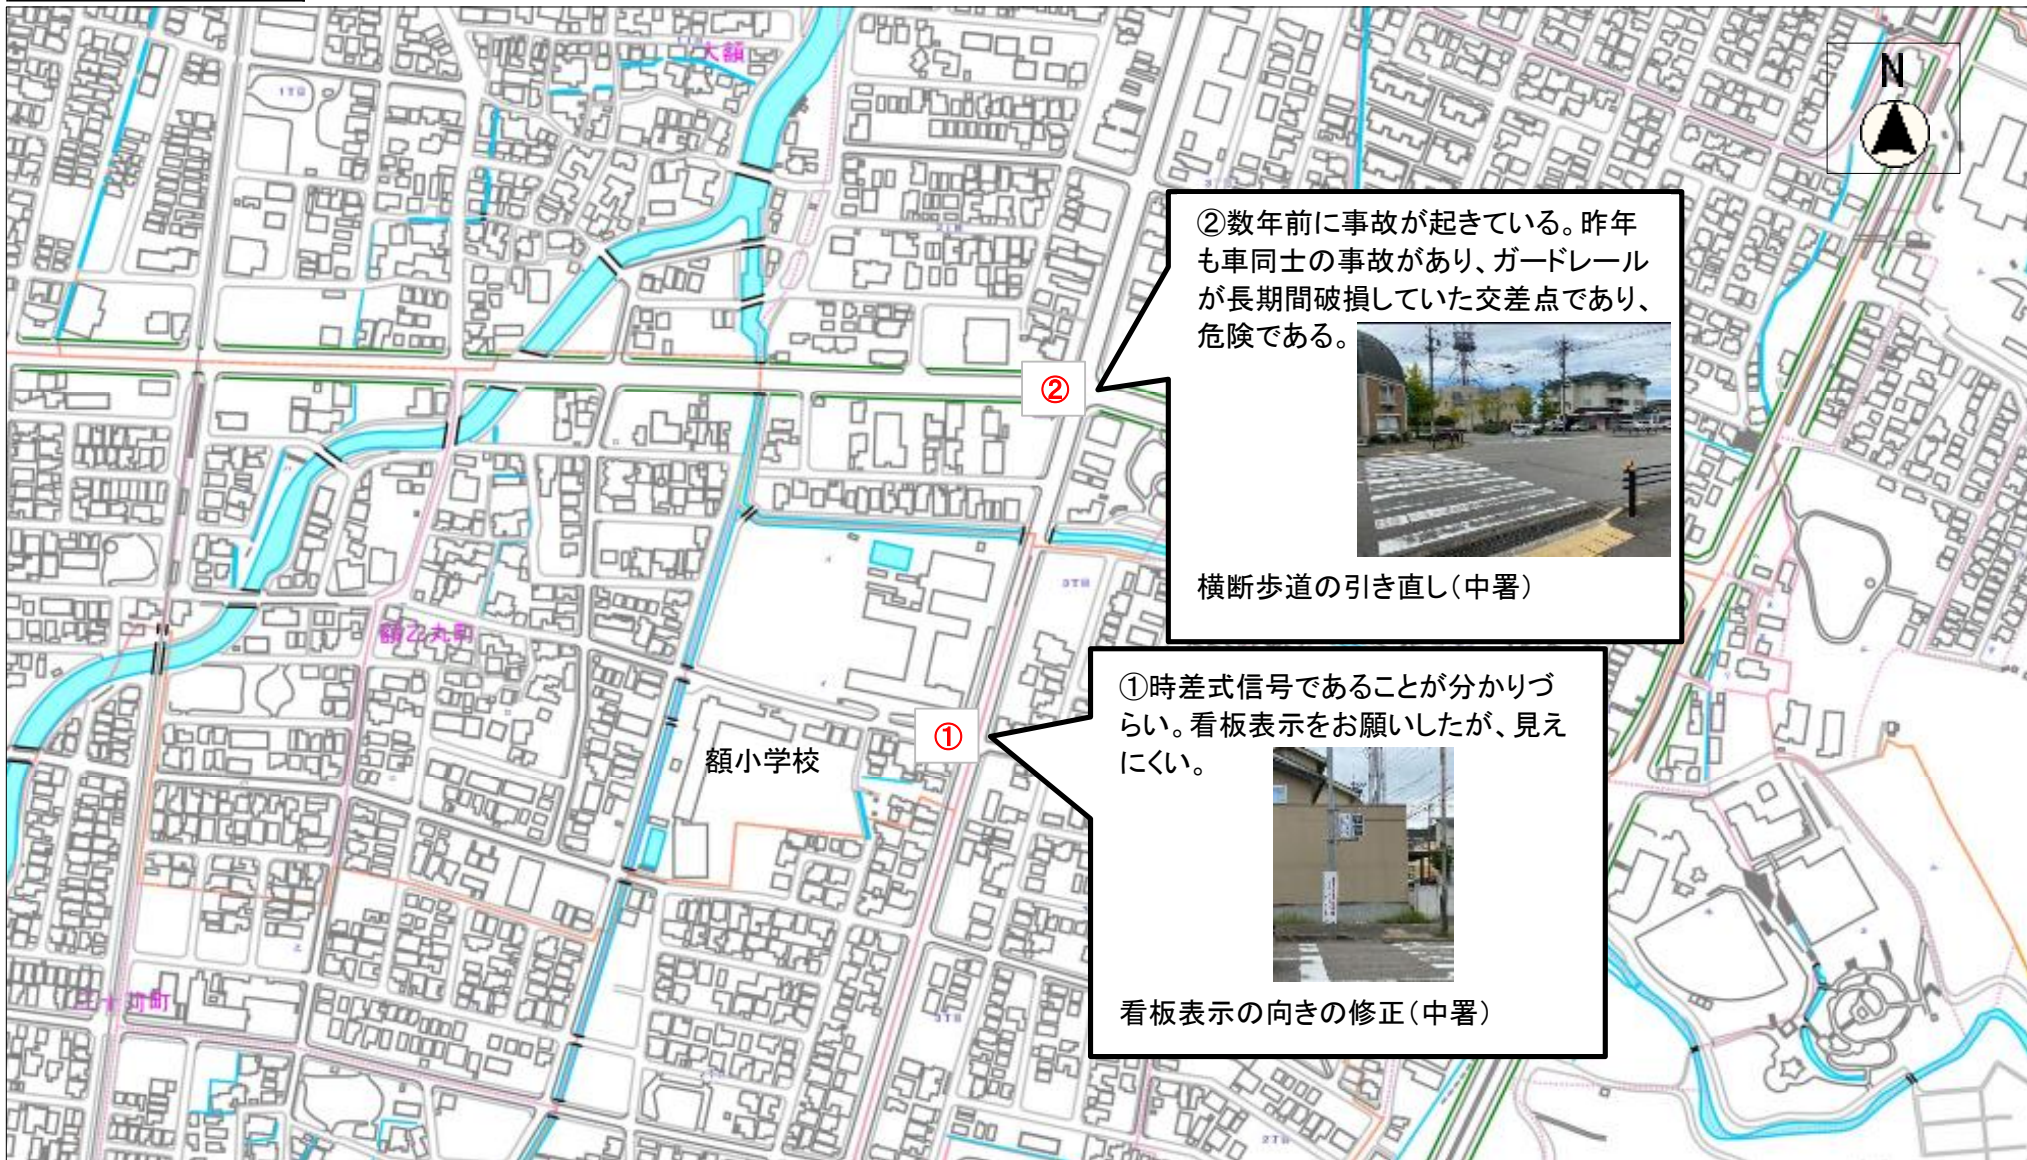
額小学校

②数年前に事故が起きている。昨年も車同士の事故があり、ガードレールが長期間破損していた交差点であり、危険である。

①時差式信号であることが分かりづらい。看板表示をお願いしたが、見えにくい。

横断歩道の引き直し(中署)

看板表示の向きの修正(中署)

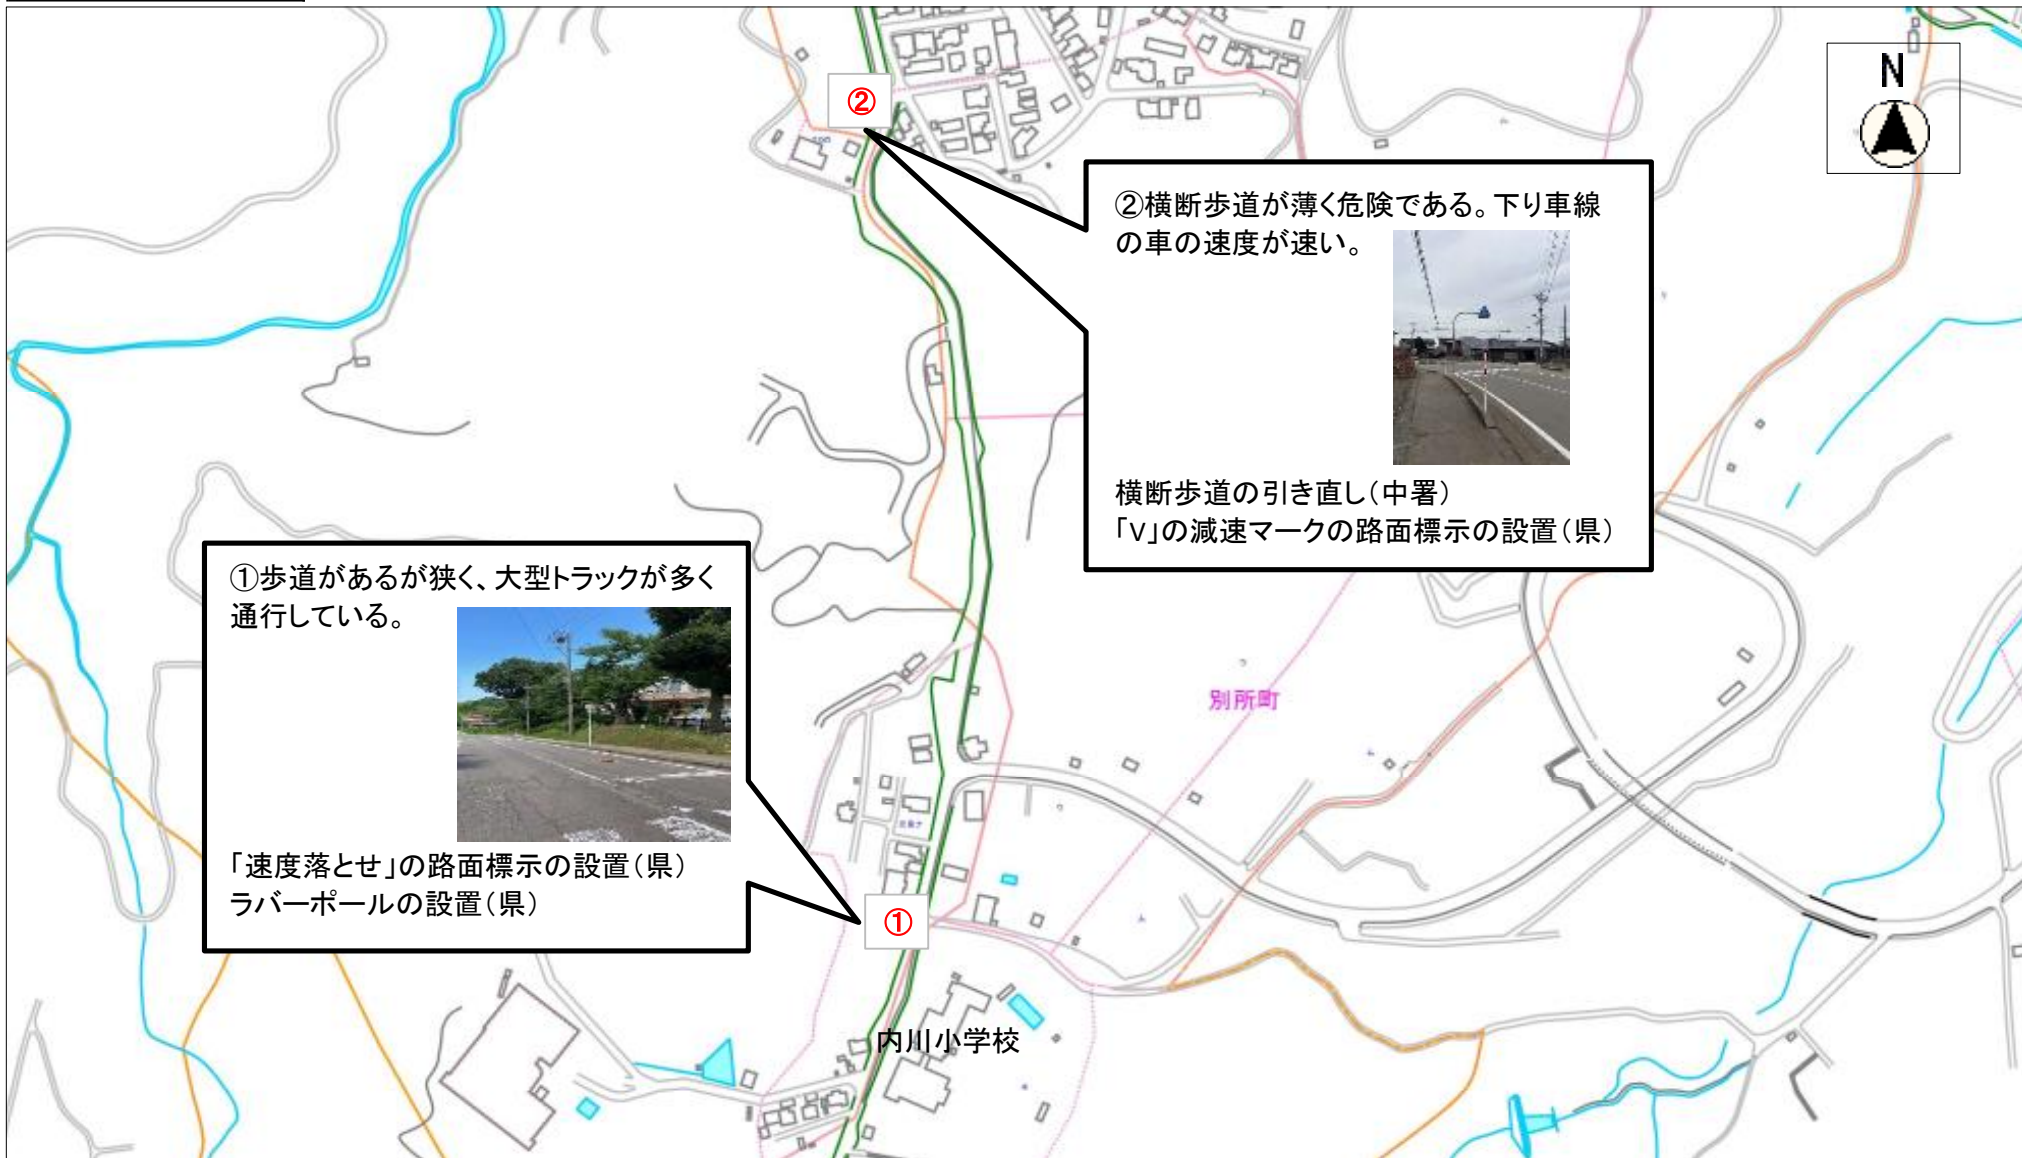
内川小学校

①歩道があるが狭く、大型トラックが多く通行している。

②横断歩道が薄く危険である。下り車線の車の速度が速い。

「速度落とせ」の路面標示の設置(県)
ラバーポールの設置(県)

横断歩道の引き直し(中署)
「V」の減速マークの路面標示の設置(県)

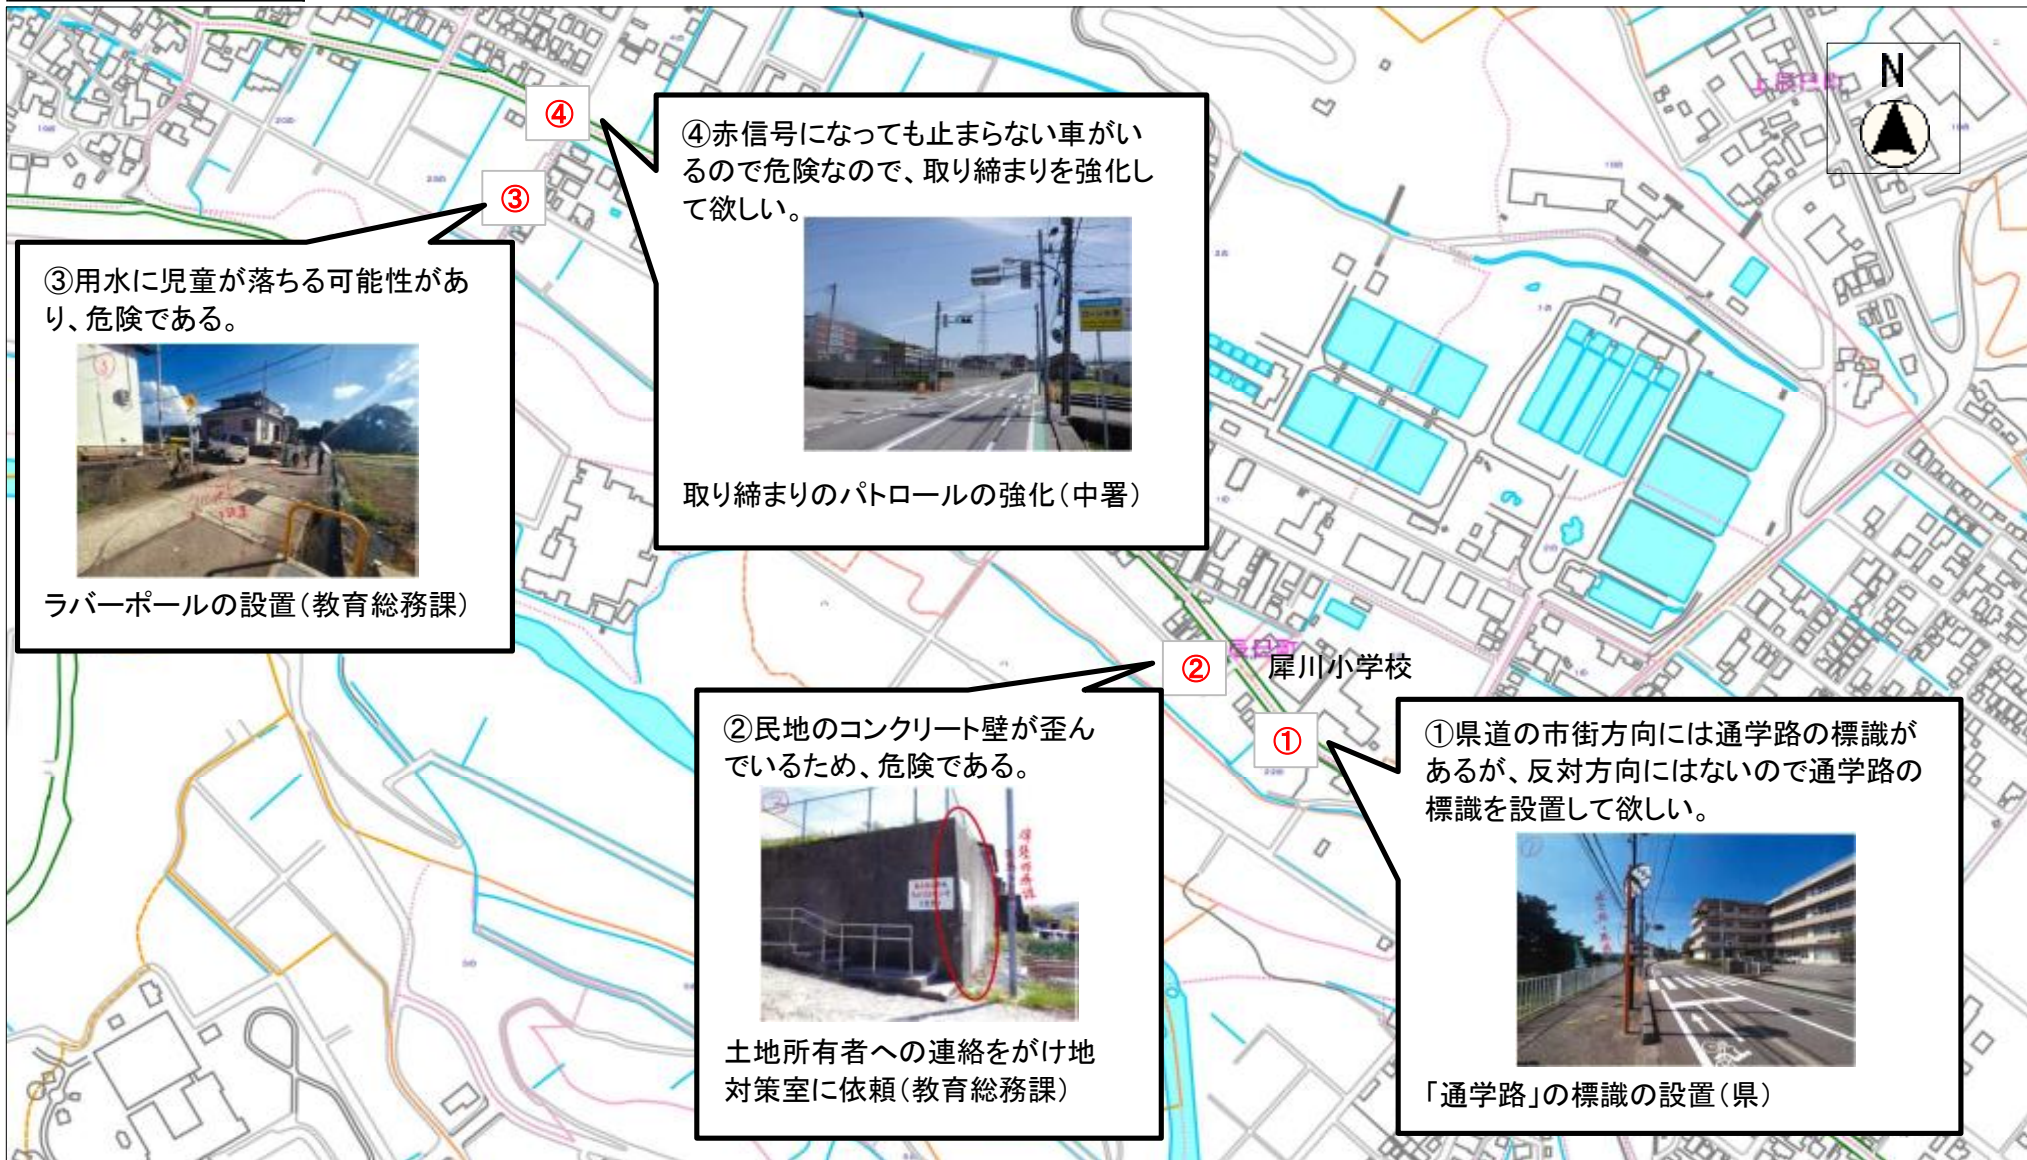
犀川小学校①

④赤信号になっても止まらない車があるので危険なので、取り締まりを強化して欲しい。

③用水に児童が落ちる可能性があり、危険である。

②民地のコンクリート壁が歪んでいるため、危険である。

①県道の市街方向には通学路の標識があるが、反対方向にはないので通学路の標識を設置して欲しい。

取り締まりのパトロールの強化(中署)

ラバーポールの設置(教育総務課)

土地所有者への連絡をがけ地対策室に依頼(教育総務課)

「通学路」の標識の設置(県)

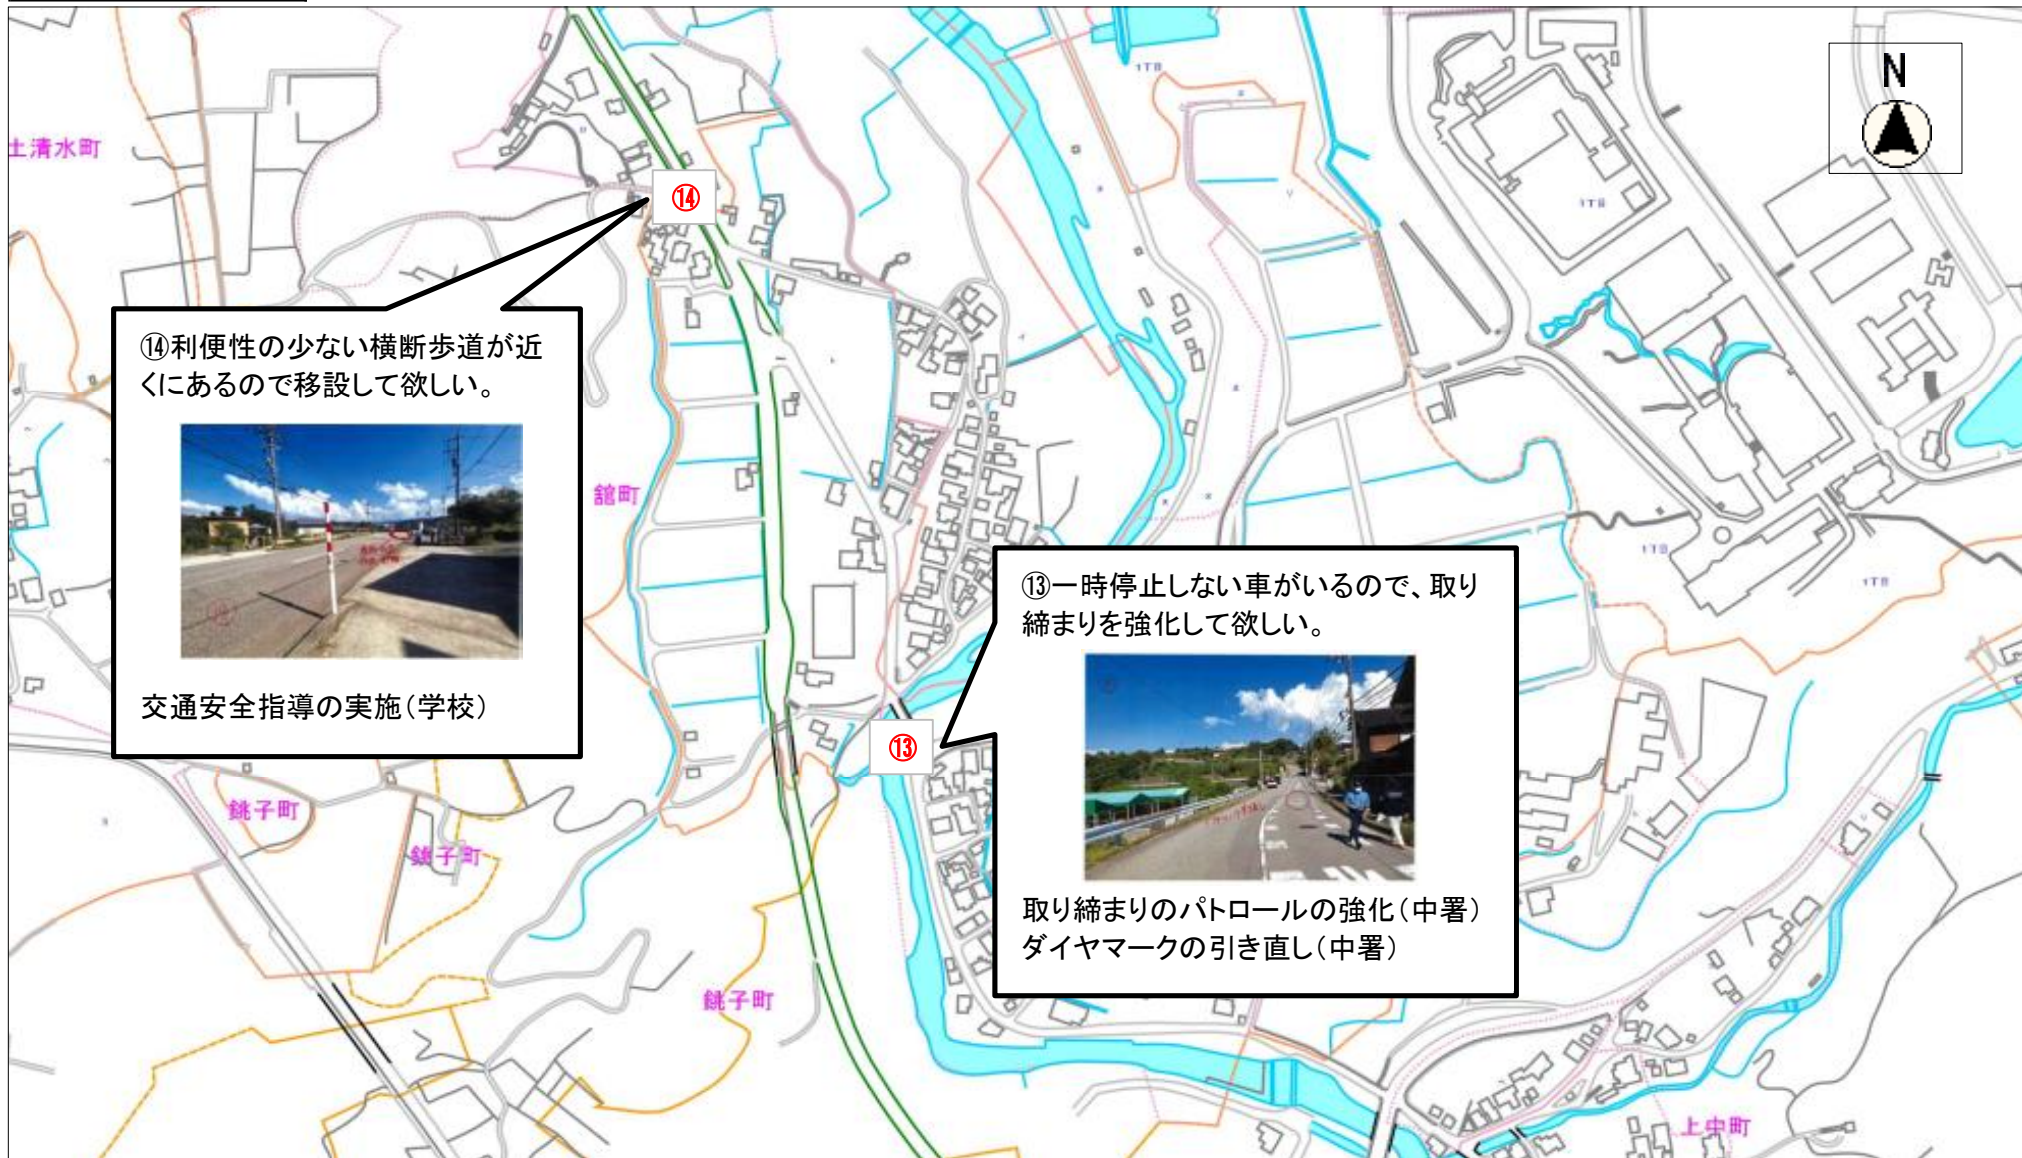
犀川小学校④

⑭ 利便性の少ない横断歩道が近くに
あるので移設して欲しい。

⑬ 一時停止しない車があるので、取り
締まりを強化して欲しい。

交通安全指導の実施(学校)

取り締まりのパトロールの強化(中署)
ダイヤモンドの引き直し(中署)

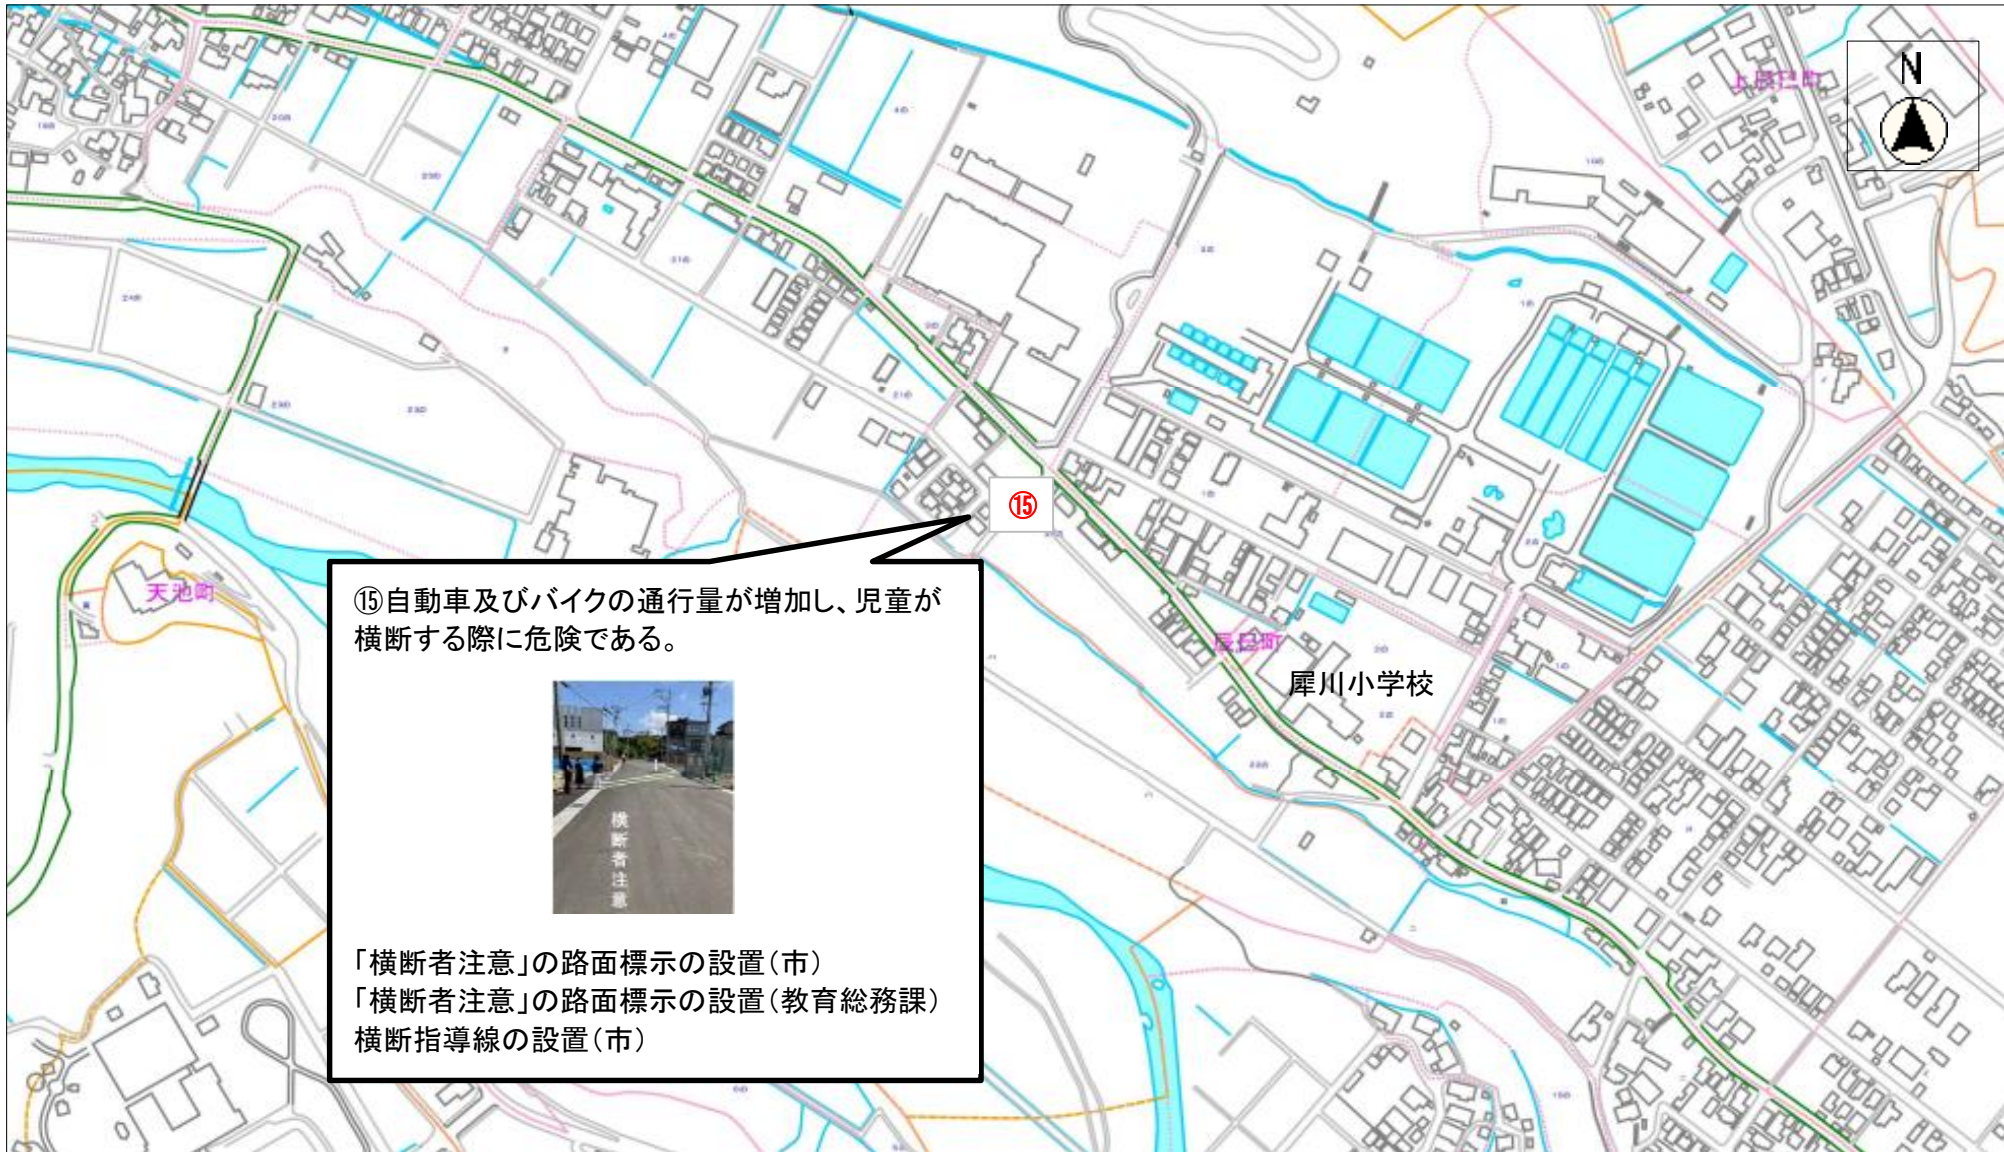
犀川小学校⑤

⑮自動車及びバイクの通行量が増加し、児童が横断する際に危険である。

- 「横断者注意」の路面標示の設置(市)
- 「横断者注意」の路面標示の設置(教育総務課)
- 横断指導線の設置(市)

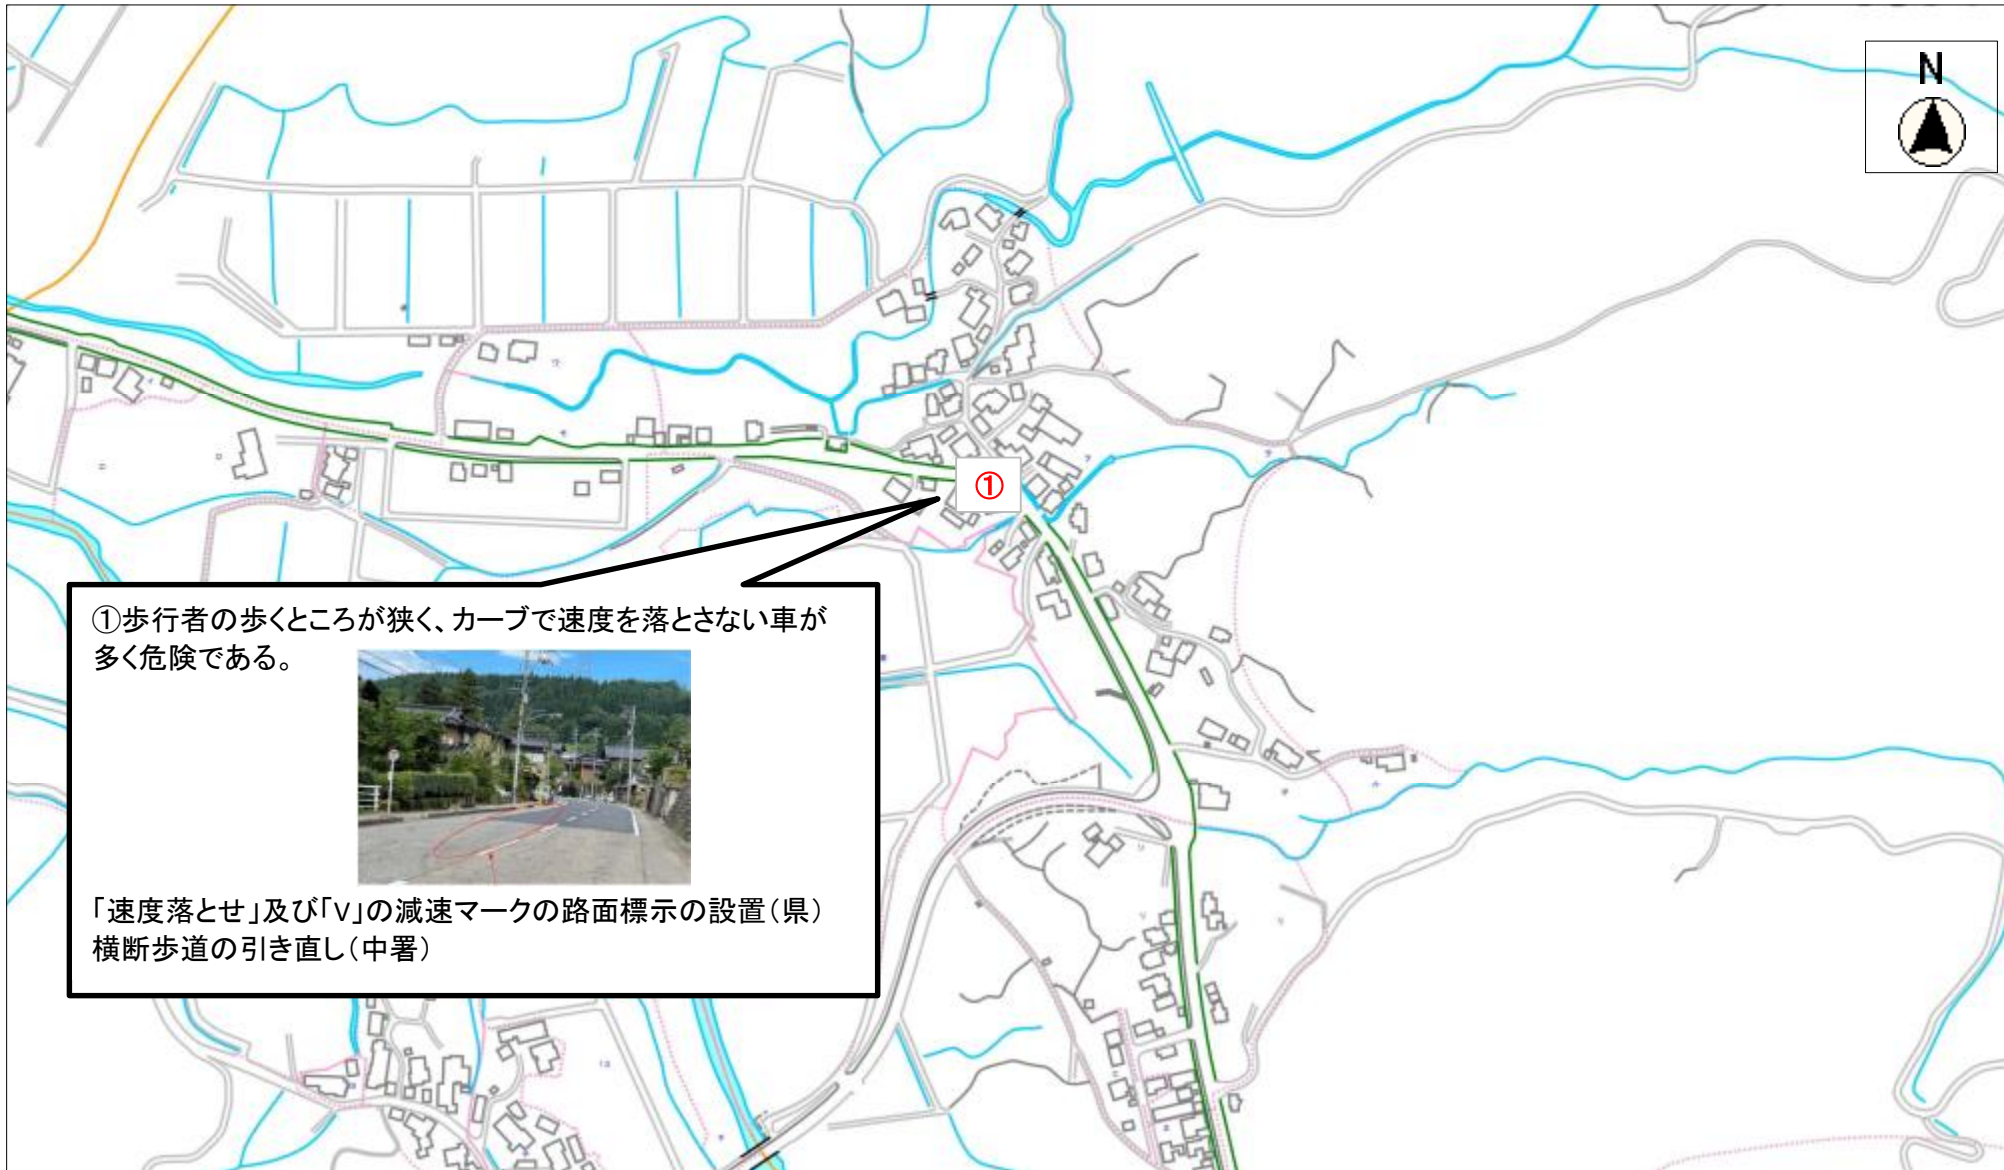
湯涌小学校①

①歩行者の歩くところが狭く、カーブで速度を落とさない車が多く危険である。

「速度落とせ」及び「V」の減速マークの路面標示の設置(県)
横断歩道の引き直し(中署)
