金沢市の通学路安全対策実施状況一覧（令和5年度）

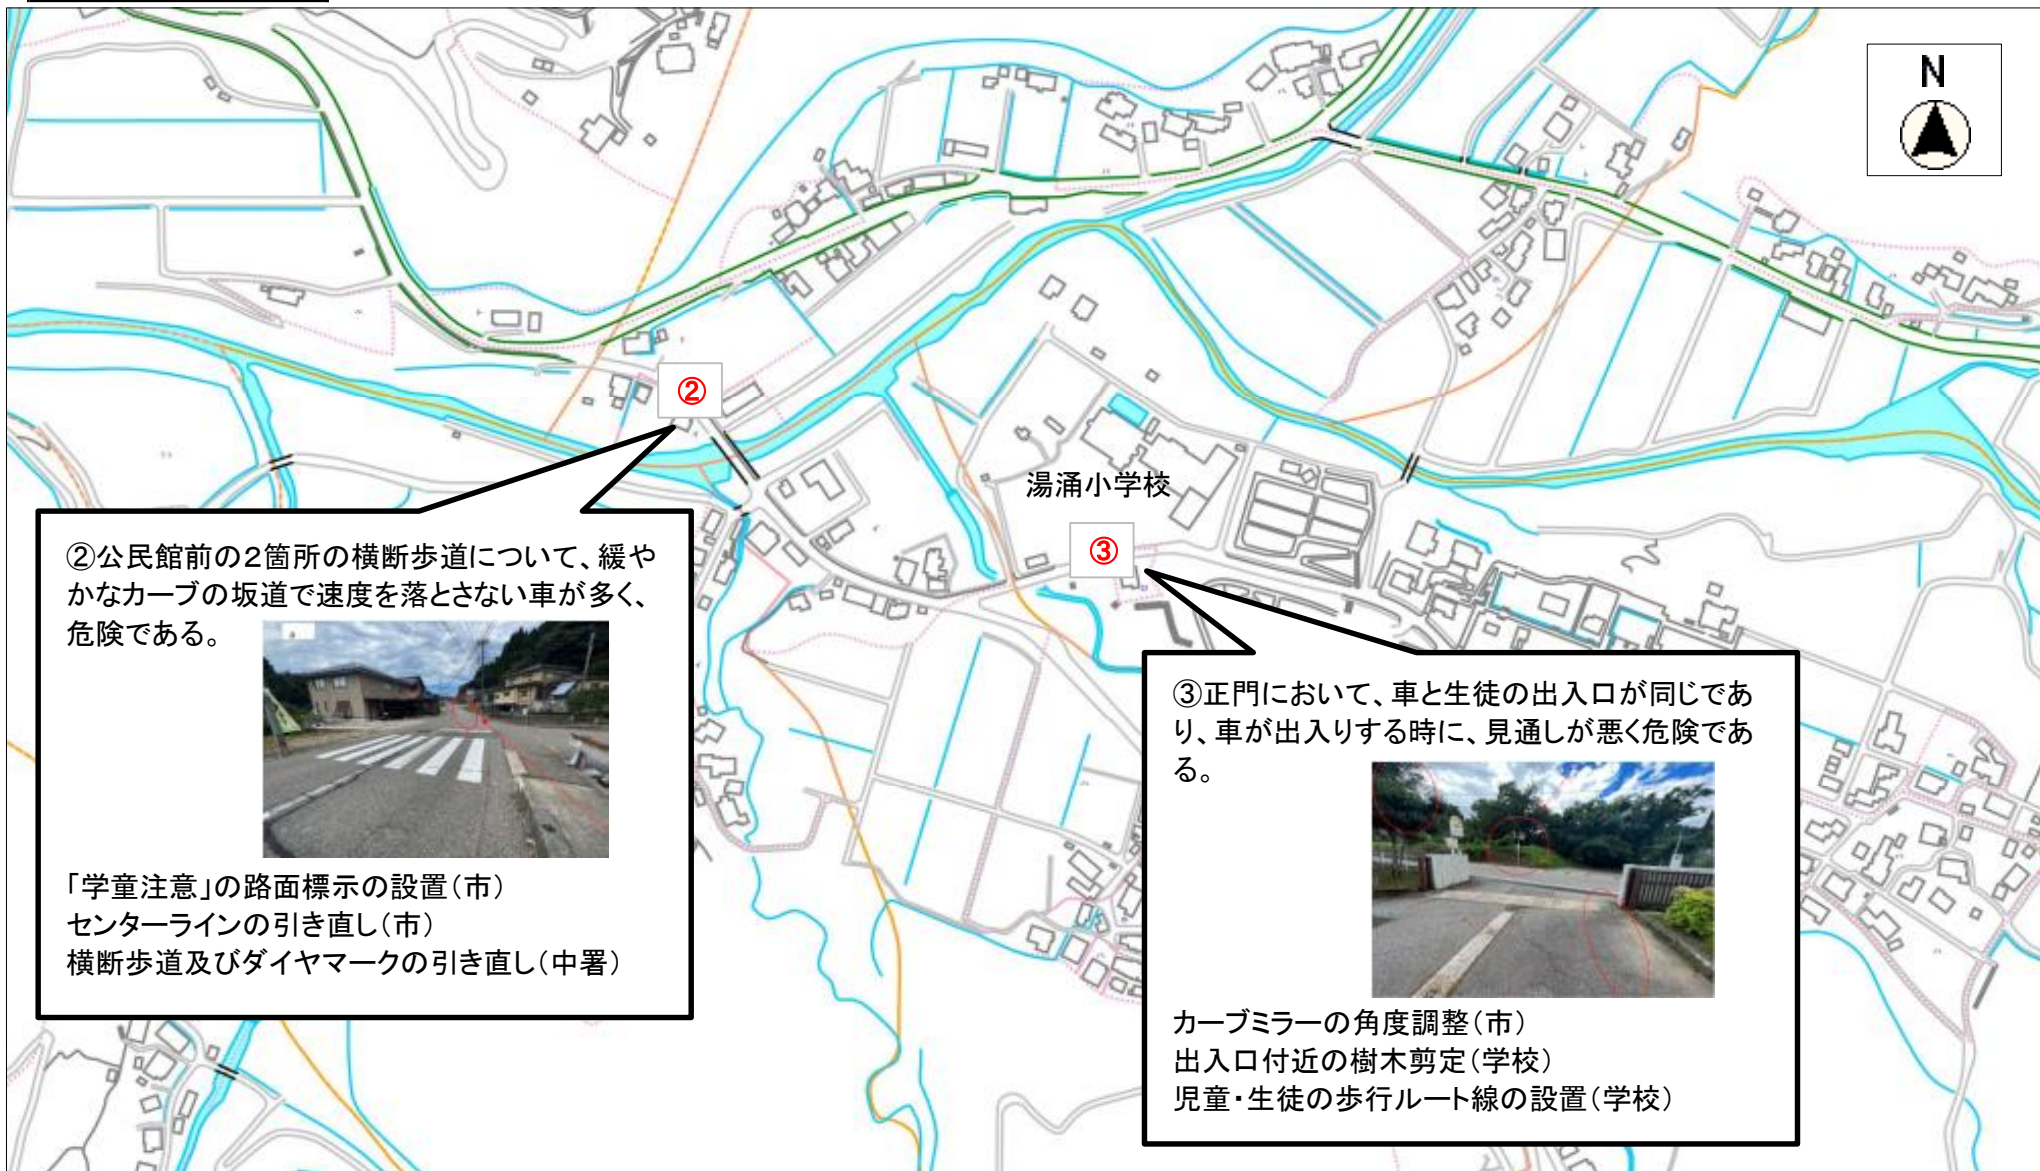
湯涌小学校②

②公民館前の2箇所の横断歩道について、緩やかなカーブの坂道で速度を落とさない車が多く、危険である。

③正門において、車と生徒の出入口が同じであり、車が入り出す時に、見通しが悪く危険である。

「学童注意」の路面標示の設置(市)
センターラインの引き直し(市)
横断歩道及びダイヤモンドの引き直し(中署)

カーブミラーの角度調整(市)
出入口付近の樹木剪定(学校)
児童・生徒の歩行ルート線の設置(学校)

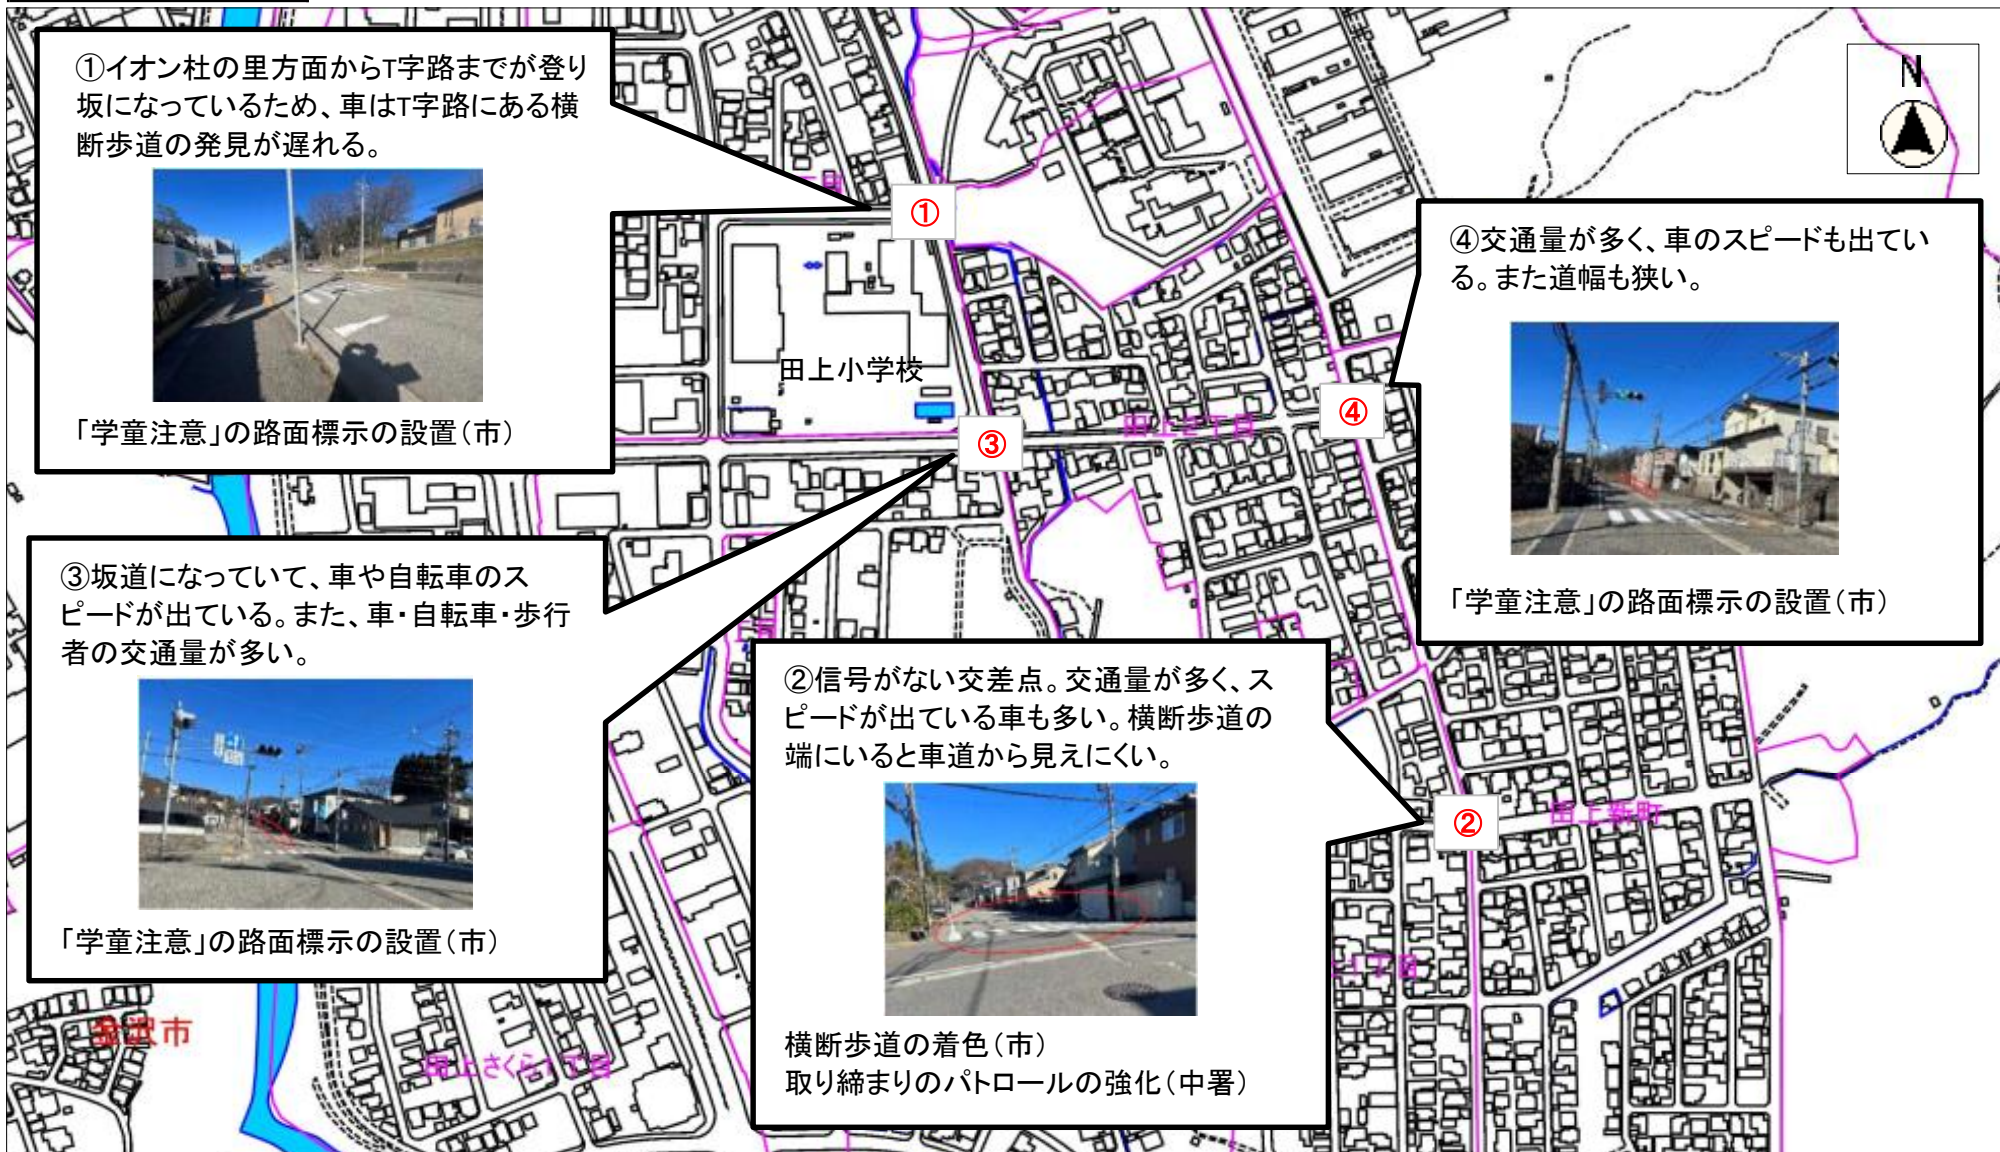
田上小学校

①イオン杜の里方面からT字路までが登り坂になっているため、車はT字路にある横断歩道の発見が遅れる。

④交通量が多く、車のスピードも出ている。また道幅も狭い。

③坂道になっていて、車や自転車のスピードが出ている。また、車・自転車・歩行者の交通量が多い。

②信号がない交差点。交通量が多く、スピードが出ている車も多い。横断歩道の端にいると車道から見えにくい。

「学童注意」の路面標示の設置(市)

横断歩道の着色(市)
取り締まりのパトロールの強化(中署)

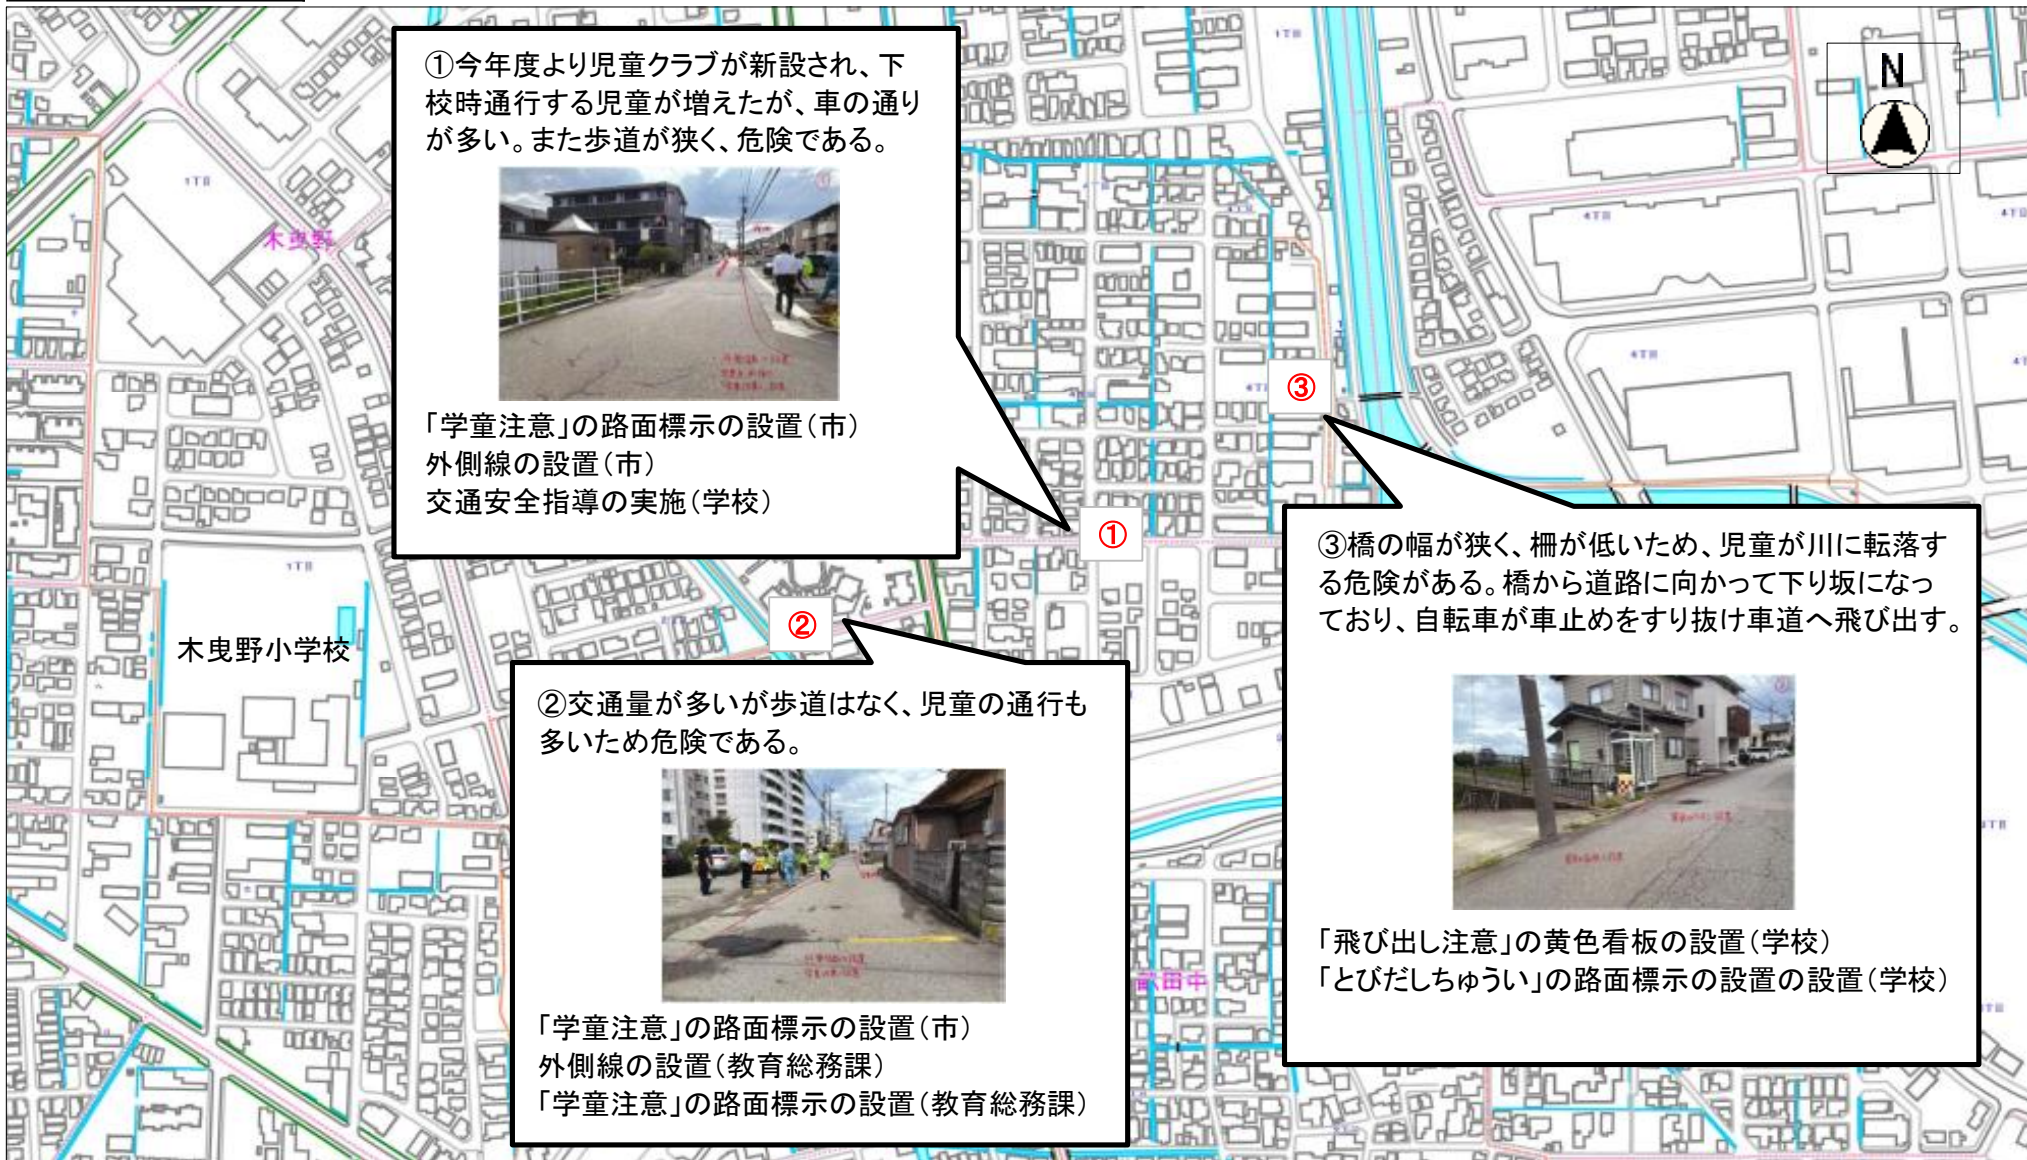
木曳野小学校

①今年度より児童クラブが新設され、下校時通行する児童が増えたが、車の通りが多く、また歩道が狭く、危険である。

②交通量が多いが歩道はなく、児童の通行も多いため危険である。

③橋の幅が狭く、柵が低いため、児童が川に転落する危険がある。橋から道路に向かって下り坂になっており、自転車が車止めをすり抜け車道へ飛び出す。

「学童注意」の路面標示の設置(市)
外側線の設置(市)
交通安全指導の実施(学校)

「学童注意」の路面標示の設置(市)
外側線の設置(教育総務課)
「学童注意」の路面標示の設置(教育総務課)

「飛び出し注意」の黄色看板の設置(学校)
「とびだしちゅうい」の路面標示の設置の設置(学校)

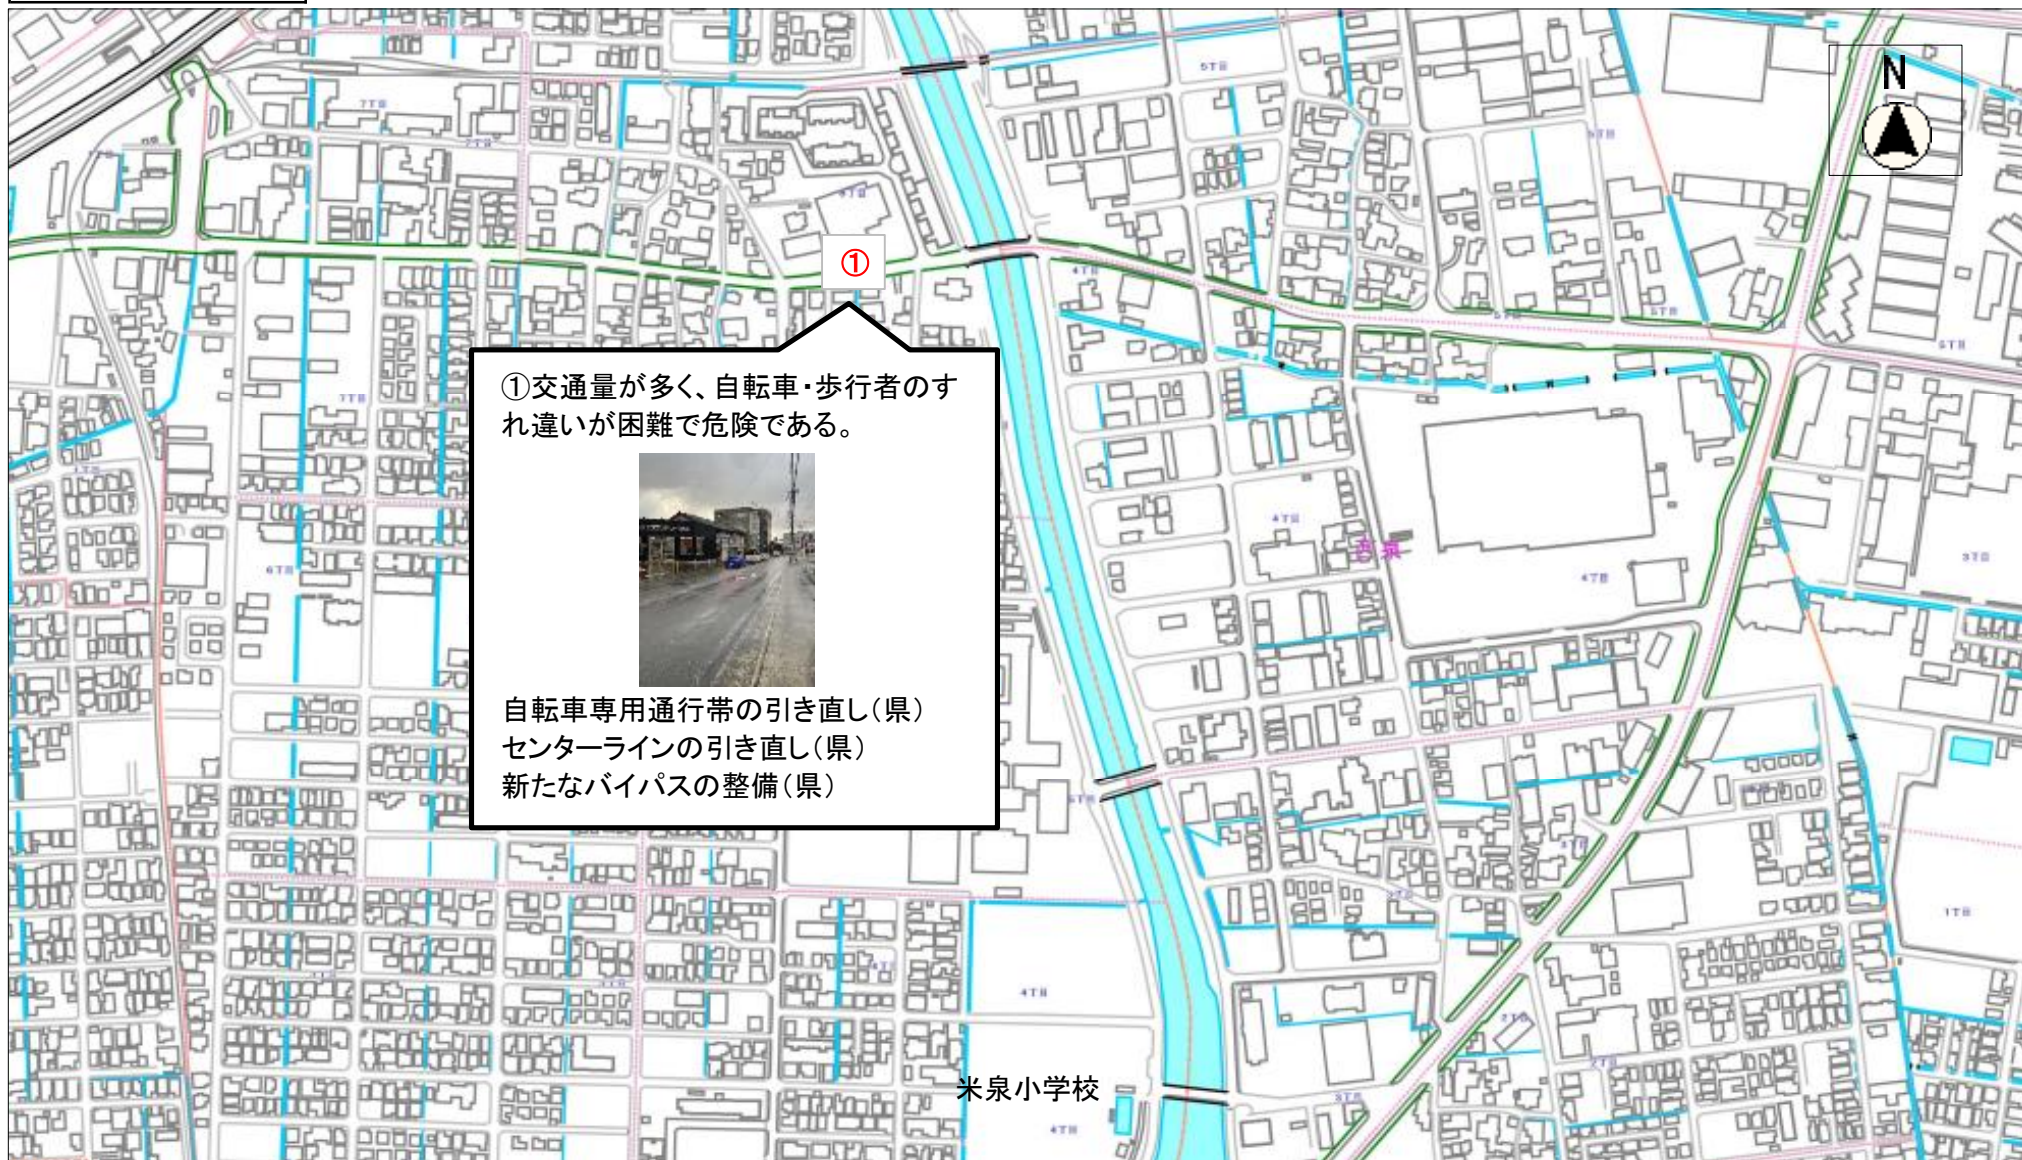
米泉小学校

①交通量が多く、自転車・歩行者のすれ違いが困難で危険である。

自転車専用通行帯の引き直し(県)
センターラインの引き直し(県)
新たなバイパスの整備(県)

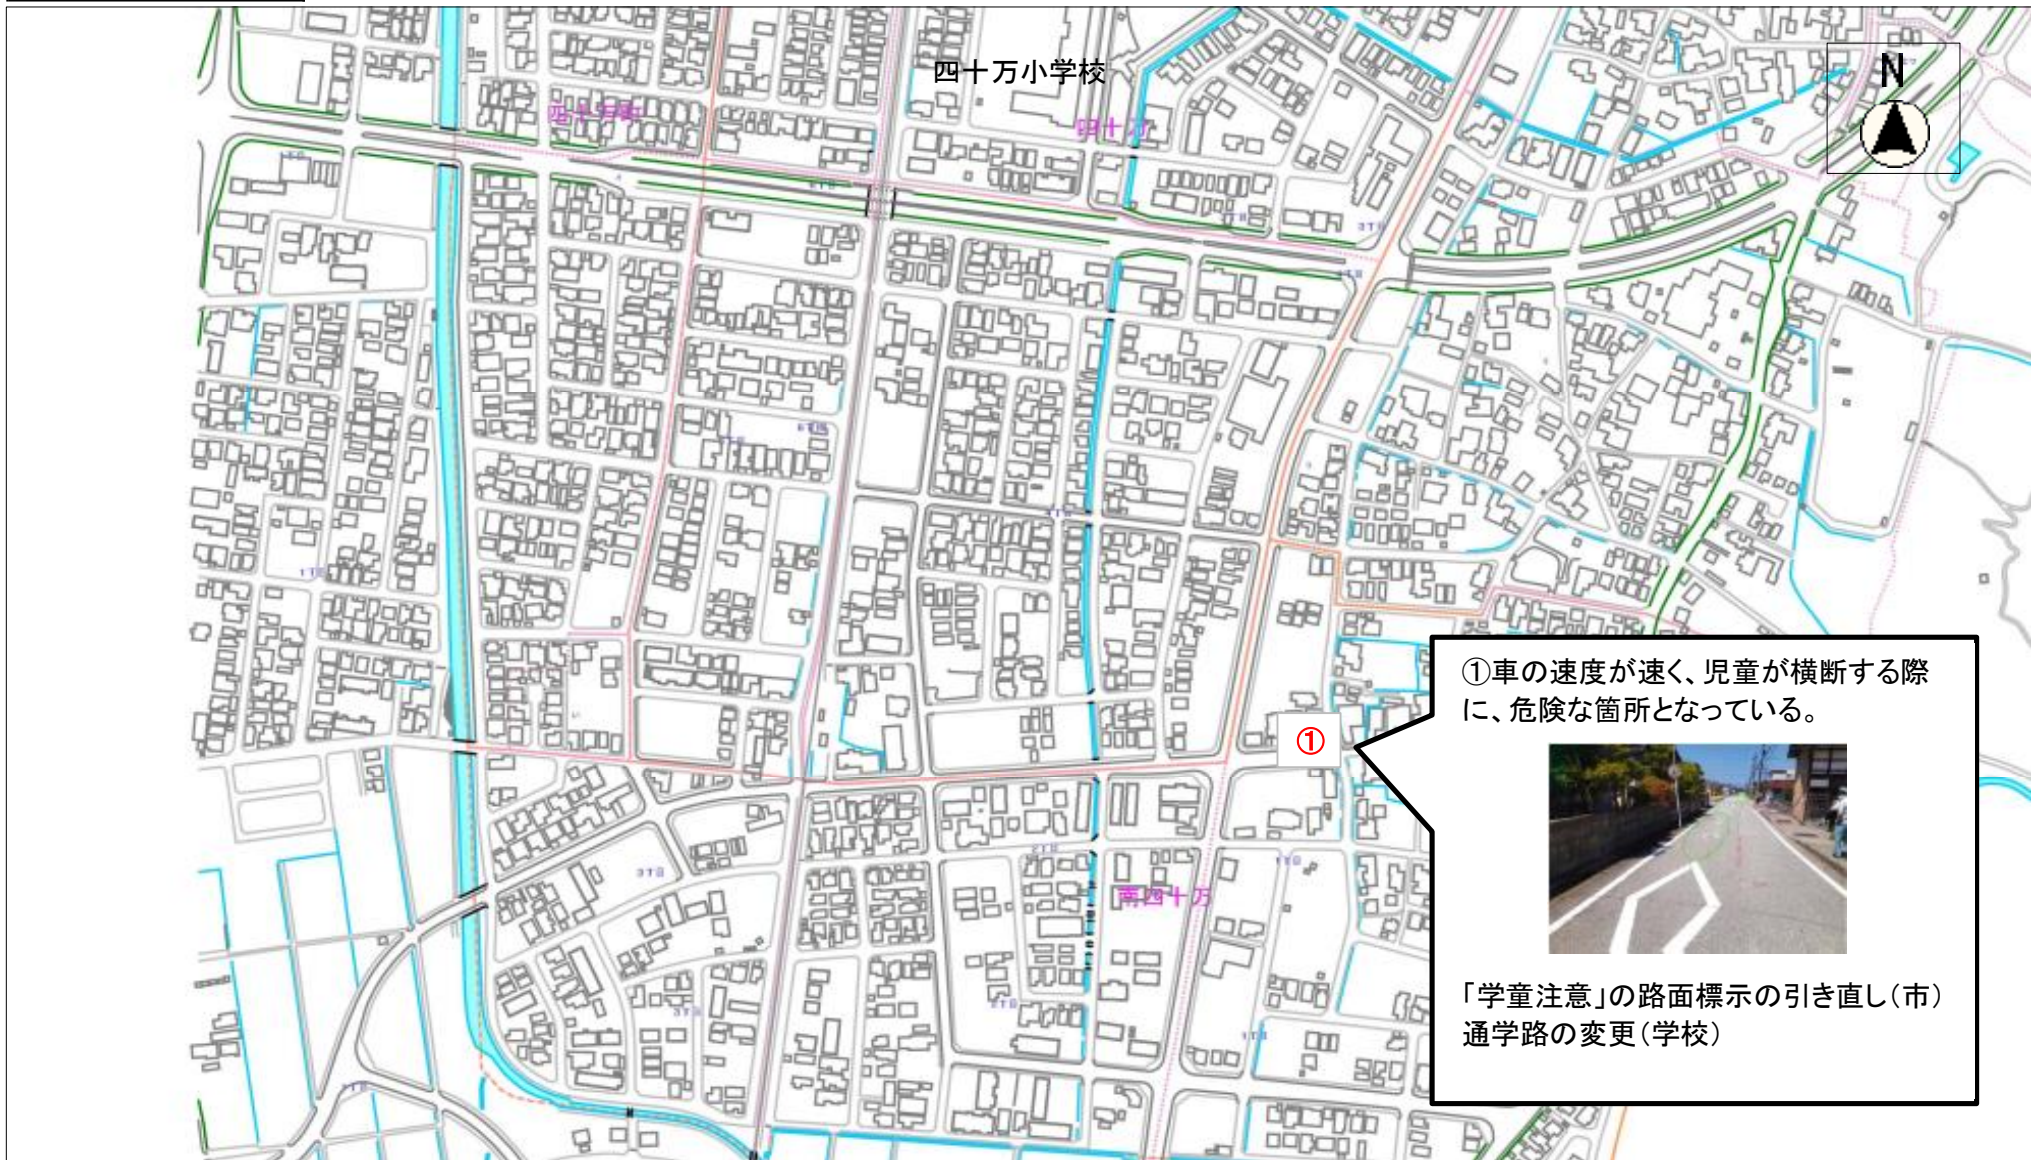
四十万小学校

①車の速度が速く、児童が横断する際に、危険な箇所となっている。

「学童注意」の路面標示の引き直し(市通学路の変更(学校))

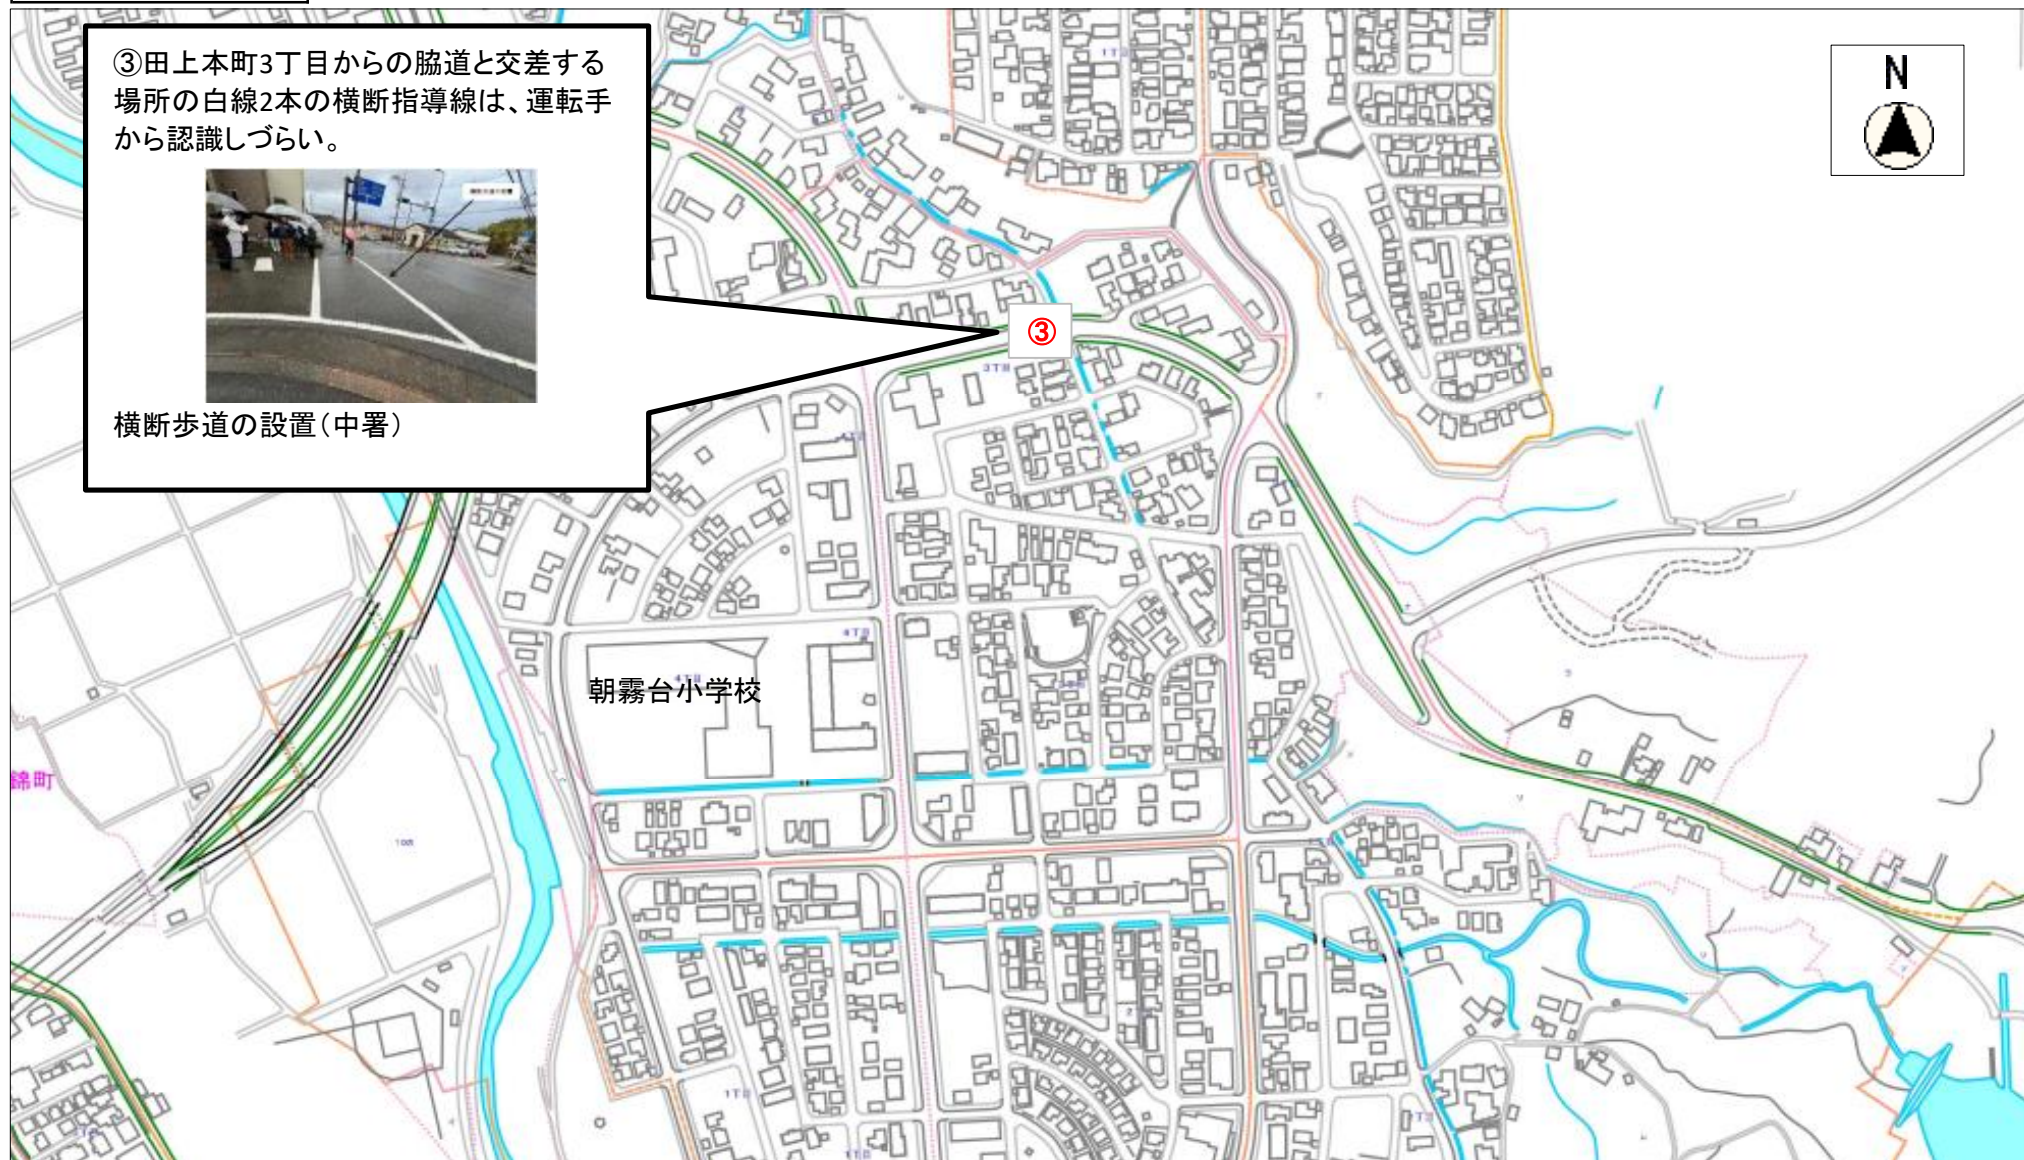
朝霧台小学校③

③田上本町3丁目からの脇道と交差する場所の白線2本の横断指導線は、運転手から認識しづらい。

横断歩道の設置(中署)
