金沢市の通学路安全対策実施状況一覧（令和6年度）

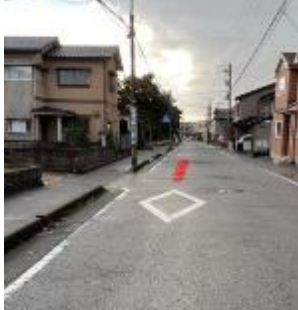
②30キロ制限の道路であるが大通り側(緑が丘交差点側)からくる車の速度が高く危険。

「速度落せ」の路面標示の設置(市)

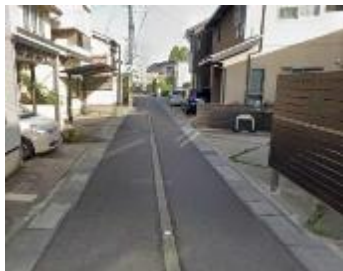
②道路幅員が狭く、バス通りでもあり交通量が多く危険。

「学童注意」の路面標示の設置(市)

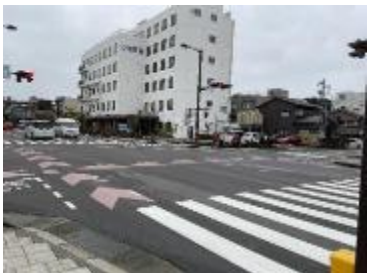
①横断歩道が垂直2方向にしかなく、斜めに横断することができない。スクランブル交差点にすることはできないか。

交通安全指導の実施(横断歩道を横断するよう指導)(学校)

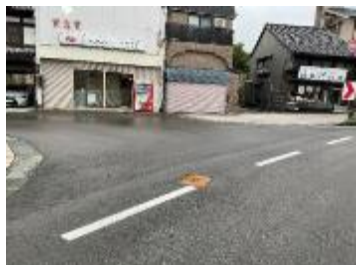
②東山方面からの車両が左折する際、車両速度が速く危険。

横断指導線の設置(国)
路面標示の設置(国)

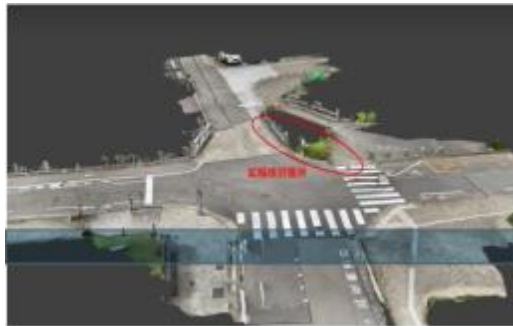
①下九曜橋付近に歩行者・自転車・車の動線が混在しているため危険。

橋梁及び交差点の拡幅(市)

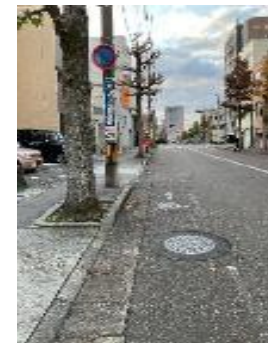
③小橋側から武蔵方面にスピードを出して左折する車が多く、横断歩道を渡る児童が危険。

「左折時横断者注意」の路面標示の設置(市)

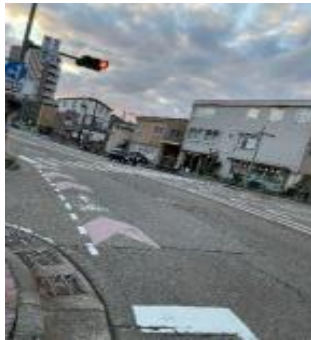
④青信号の時間が短く、児童の横断が危険。

交通安全指導の実施(横断指導)(学校)

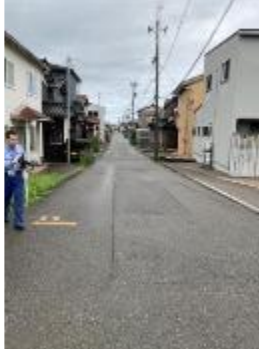
①8号線への車の出入りが多く危険である。

外側線の設置(市)
「横断者注意」の路面標示の設置(市)
横断指導線の設置(市)

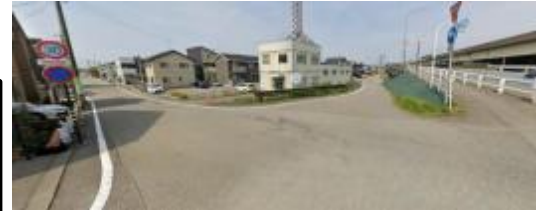
②ボトルネックになっており危険。

横断指導線の設置(国)
「横断者注意」の路面標示の設置(国)

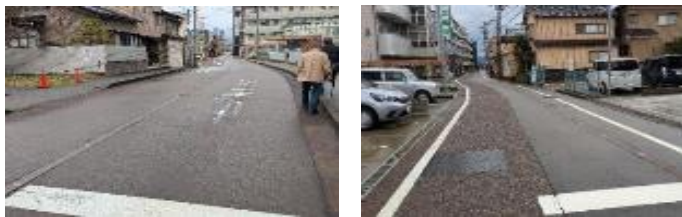
①歩道がなく幅員が狭い道路であるが、通過交通量が多く、歩行者に危険。

「通学路」、「横断者注意」の路面標示、外側線の設置
(市)
外側線の引き直し(市)

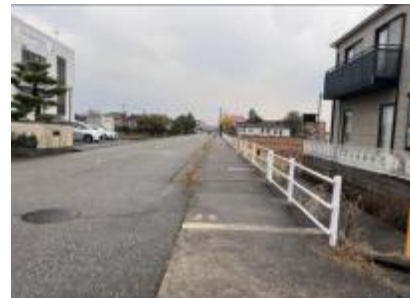
① 転落防止柵の高さが低く、児童が畑に転落する危険性がある。

転落防止柵の更新(市)

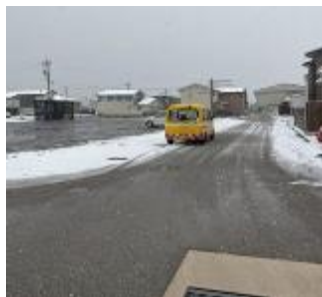
②道路新設により新通学路の設定を予定している道路について、児童の安全確保及びドライバーへの注意喚起のため、対策が必要。

外側線の設置(市)
区画線の引き直し(市)
「学童注意」の路面標示の設置(市)

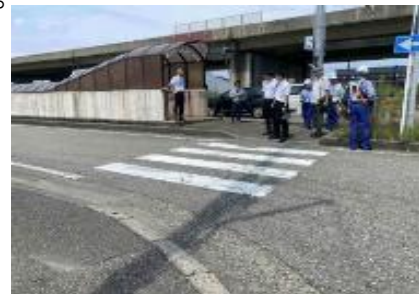
①地下道が老朽化し、滑りやすい。また、照明の明るさが不十分で防犯に不安を感じる。地下道の出入口前の側道の横断歩道についても、国道に向かう車がスピードを出しており危険。

地下道の浸水対策、清掃、照度の確認(国)
ポストコーンの設置(国)

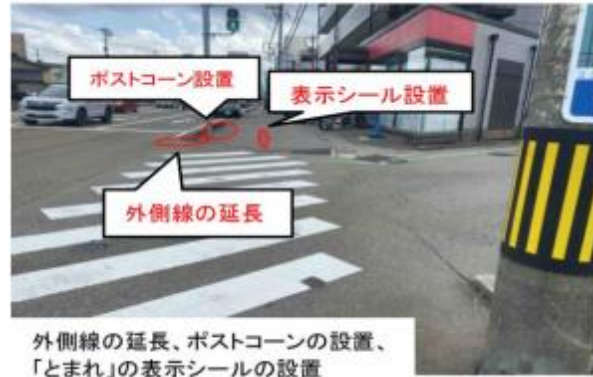
県道から市道に入る車の通行量が多い。道幅も狭く交差点も鋭角になっているため、見通しが悪く危険。数年前に設置したポールがなくなっているのを復旧してほしい。また、外側線も見えなくなっている。

- 外側線の延長(県)
- ポストコーンの設置(県)
- 歩道に「とまれ」の路面標示の設置(県)
- 外側線の引き直し(市)
- 安全施設の復旧(市)

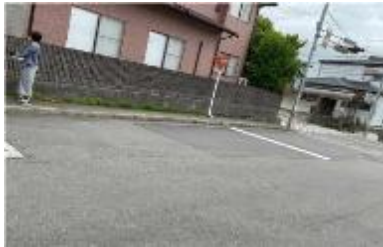
②歩道の中央に信号の柱、標識の柱が立っている。

通学路を従来のルートへの変更(学校)

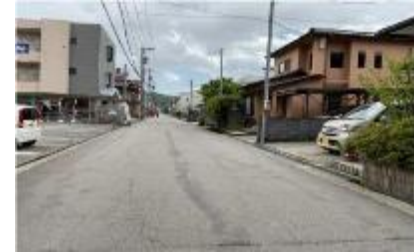
③歩道と車道の区別がない。

通学路を従来のルートへの変更(学校)

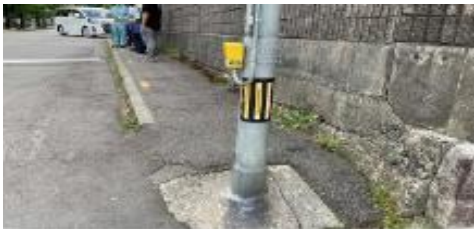
①押しボタン信号を押した後、待機する場所がない。道路の見通しが悪い。
横断歩道が県道にしかないので、学院大→犀川小への横断歩道を設置して欲しい。

通学路を従来のルートへの変更(学校)

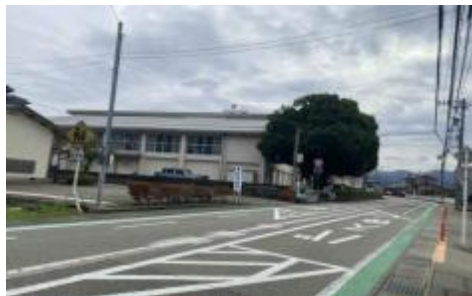
⑥道幅が狭く、スピードを出した車が多く通行し危険である。

歩道の整備(県)
(辰巳町～末町地内)

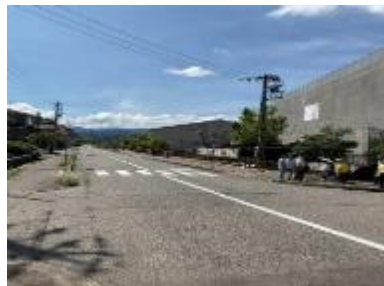
①上り直線道路となっており、横断歩道が見えづらく危険。

速度規制の区間の延長(中署)
交通安全指導音実施(注意喚起の徹底)(学校)

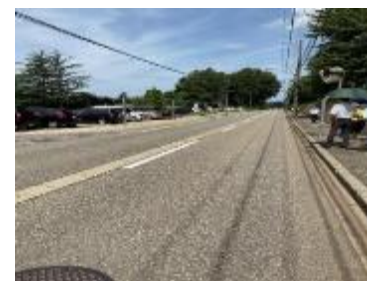
③交通量が多いが、横断する児童が多く横断歩道を設置してほしい。

当該箇所の交通量調査を実施し、可否を判断(中署)

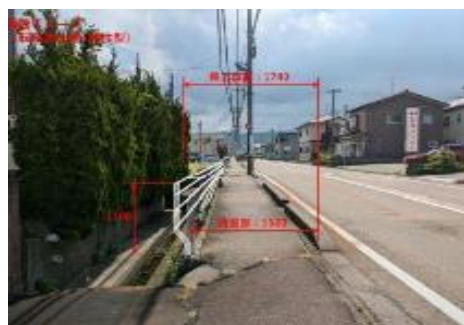
①歩道の幅員が狭い。

転落防止柵の設置(市)

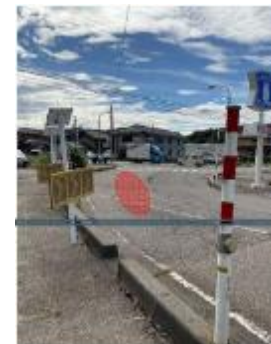
④交通量が多く、国道同士がY字に交差しており、見通しが悪い。児童の横断歩道を渡っている最中が危険である。

「横断者注意」の路面標示の設置(県)

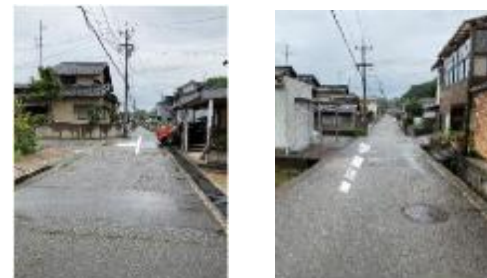
①抜け道として使用している車両が多い。直線道路であり、車両の速度が速い。

クロスマーク、「学童注意」の路面標示の設置(市)

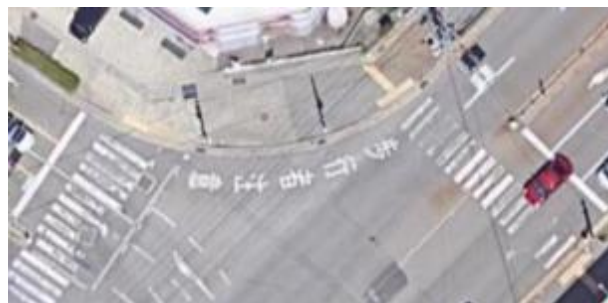
①通学の時間帯は渋滞が発生し、交差点に車が進入したまま赤信号になる。横断歩道を渡る児童いるにも関わらず、発進する車があり危険。同じく、県道から左折してくる車もスピードを出して横断歩道に進入し、危険である。

「通学路」の路面標示の設置(県)
「歩行者注意」の路面標示の引き直し(県)
横断歩道の引き直し(中署)

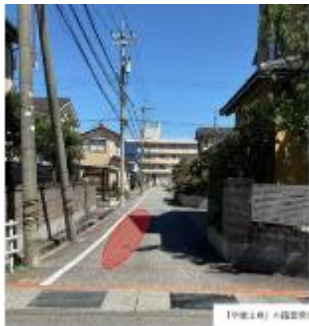
⑥路側帯が狭く子どもがはみ出て車とぶつかる可能性もあるので、路側帯を広げることはいかないか。

学童注意の路面標示の設置(市)

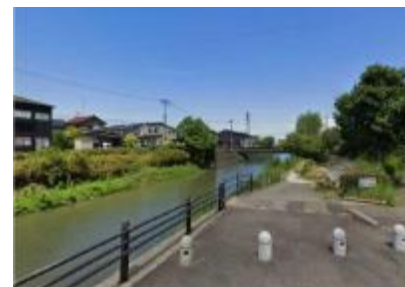
④河川につながる通路があり、子供が入るため危ない。

交通安全指導の実施(河川に入らないよう指導)(学校)

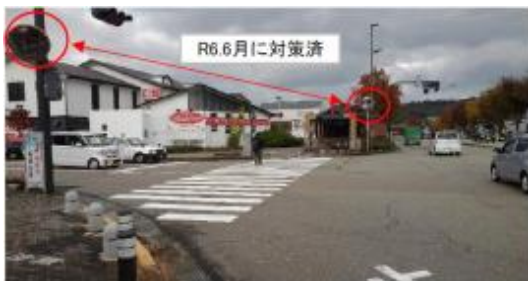
地下道への出入りする児童と自転車の動線が交錯し危険。

歩道に「たまり」の路面標示の設置(県)
「歩行者注意」の路面標示の引き直し(県)

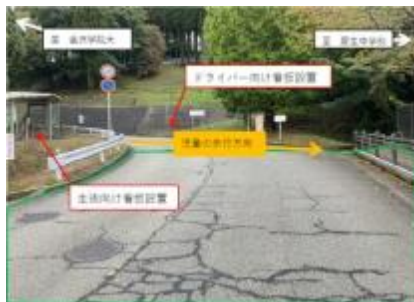
①学院大から下ってくる道がカーブとなっており、見通しが悪く車速も早くなり、横断時に危険。

注意喚起の看板設置(教育総務課)
