松根城跡現地説明会 資料

令和5年10月9日(月・祝) 金沢市埋蔵文化財センター

史跡名称	加越国境城跡群及び道 切山城跡 松根城跡 小原越
指定年月日	平成27年10月7日
調査地	松根城跡 大堀切
調査期間	令和5年9月26日～令和5年10月末(予定)

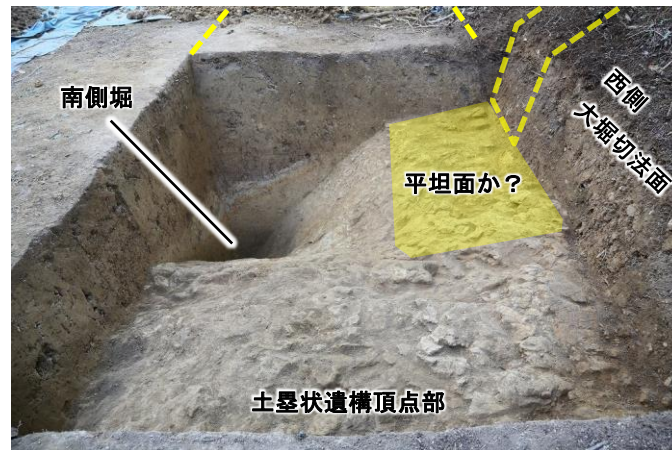
◆西側トレンチ

目的
西側における大堀切法面と土塁状遺構及び2条の堀との接続関係を確認します。

経過
東西 2.6m×南北 3m について掘削を行い、土塁状遺構の頂点から南側堀への落ち込みを確認しています。最深部は 1.8m に到達しました。当初は南側堀の西端は現況大堀切法面の裾にあるものと考えていましたが、やや大堀切内部側にずれて位置することが明らかになりました。南側堀の西端始点には犬走状の平坦面が存在するようにも見えます。

南側溝頂点部

今後の調査 トレンチを南側に延伸し、南側堀西端の形状及び規模を確認します。また、一部の範囲について法面方向にトレンチを延伸し、犬走状の平坦面が存在するのか、あるいは大堀切法面の一部であるのかを確認します。

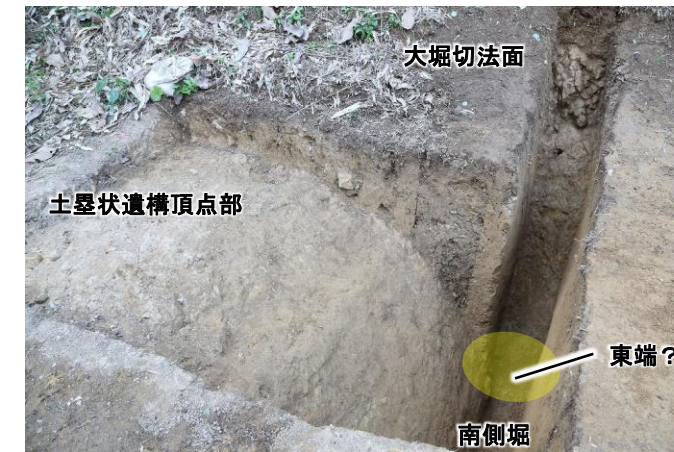
◆東側トレンチ

目的
東側における大堀切法面と土塁状遺構及び2条の堀との接続関係を確認します。

経過
東西 2m×南北 3m について掘削を行い、大堀切法面方向に約 1.5m トレンチを延伸しています。土塁状遺構の頂点から南側堀へ、大堀切法面から南側堀への落ち込みを確認しており、最深部は 1.5m に到達しています。

西側トレンチでみられたような犬走状の平坦面は現時点では未確認です。大堀切法面は、平成 24 年度調査においても確認されたような凹凸のある岩盤で、土塁状遺構の頂点部と同じような様相を見せています。土塁状遺構は岩盤の盛土工により築造されたものではなく、自然地形の岩盤を削り出し築造していることが再確認されました。

今後の調査 大堀切法面と南側堀との接続の仕方において、西側と東側とで相違点があるのかどうかを確認するため、南側堀の東端始点の検出を目指します。

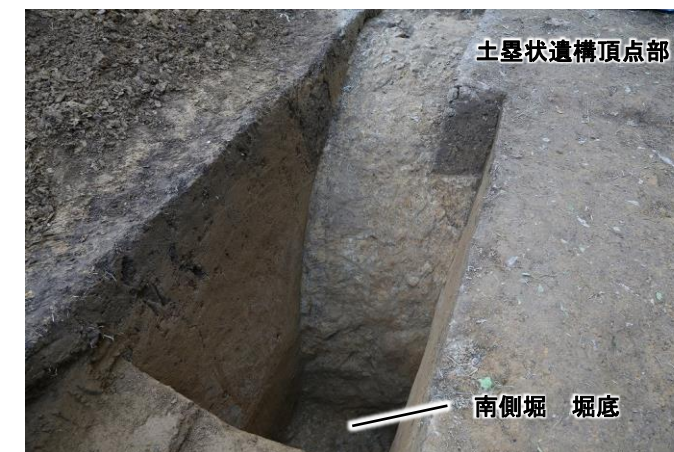
◆中央トレンチ

目的
土塁構造の再確認及び堀底から現道部分にかけての状況を確認します。

経過
東西 1m (一部 1.3m)×南北 3m について掘削を行い、南側堀の堀底を検出しています。本トレンチは平成 24 年度調査の南北トレンチよりも西側に位置していますが、堀底までは約 2.5m で、同規模のものを確認しています。

今後の調査 平成 24 年度調査では確認されていない現況道路側の範囲についてトレンチを設定し、後世の盛土下の様相や現況面から検出面までの深さ等を確認します。
