平成 22 年度

# 金沢市埋蔵文化財調査年報

金 沢 市  
(金沢市埋蔵文化財センター)

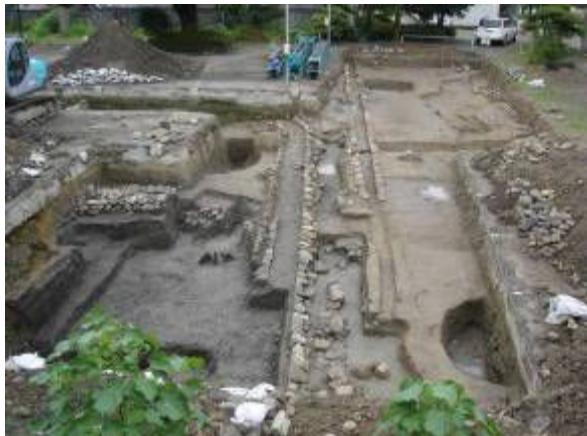
下屋敷の中核道路跡と辰巳用水分流(古段階)

発掘調査では、本多家下屋敷を北西から南東に貫く中核道路の延長となる廃止された道跡（幅約5.4m）と、その道跡から東に折れ、慈光院へと続く参道が、石積み側溝とともに砂利道として検出された。また、下屋敷絵図における陪臣屋敷地の屋敷境と推定される位置付近において、南北方向には辰巳用水分流跡、東西方向には連続する土坑が見つかった。各屋敷跡地内からは、石組み井戸、石積みを伴う池状遺構、ゴミ穴等の土坑、石組みの土坑、塀基礎の石積みなどが見つかっている。江戸時代の遺構のうち、最古のものは調査区北西部の慈光院参道に近い土坑で、17世紀前半の陶磁器を伴うものであった。慈光院は、慶長7年（1602）に調査地に隣接する土地に移転してきたとされ、参道付近は、周辺でも最も早い段階で開発が始まった区画と考えられる。また、辰巳用水分流遺構は、古段階と新段階が見つかっている。古段階水路は、幅約60cm、残存高約40cmの石積み水路で、中核道路の東脇（家臣屋敷地の前面）に流れしており、東から西へ流れたあと、カーブして北西へ向きを変えている。新段階水路は、幅約60cm、残存高約40cmの石積み水路で、古段階水路の約9.6m東側に移動、家臣屋敷地の間（背割り部分）を流れていたと推定され、確認範囲が短いが、南東から北西へと流れていた。構築時期は不明（石積みの様子から19世紀代）だが、廃絶は近代以降と考えられる。

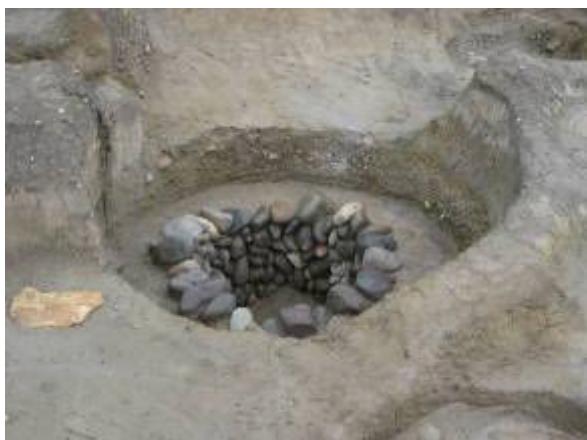
石組み井戸

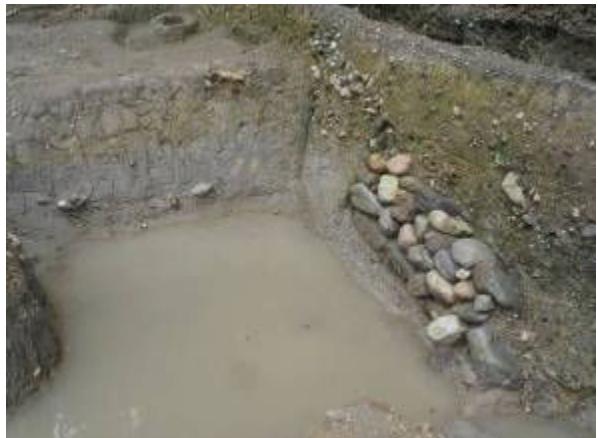
石積みを伴う池状遺構

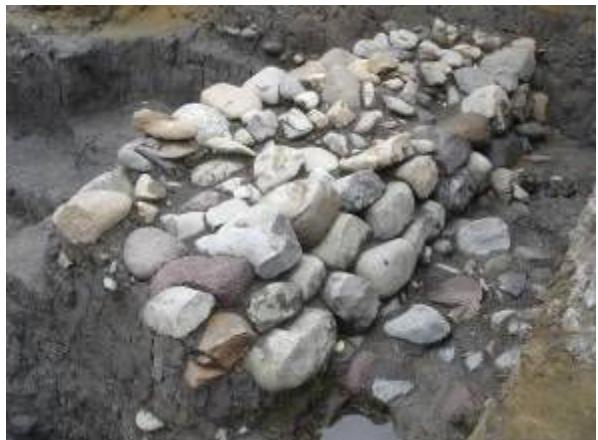
堀基礎の石積み

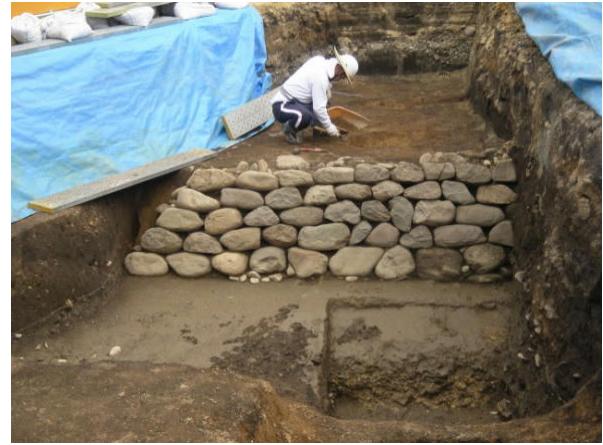
光高墓 堀の石垣

発掘調査は新校舎建設予定地のうち現校舎とプールの間の校庭にて実施した。プールに至る通路があるため調査区は 2 箇所に分かれており、双方の調査区から 4 代藩主光高墓の堀を確認している。堀は幅約 3.5m、深さ約 1.25m の規模があり、堀の内側には石垣が組まれている。石垣は 30 cm 前後の河原石を 5 段高さ約 60 cm に積み上げた状態で検出した。堀の内部からの出土遺物は少なく、18 世紀代の土師器皿と 19 世紀初期のいぶし瓦が数点出土している。また、堀の内外で樹木痕と見られる不定型な凹凸が数箇所で確認されているが、これ以外に明確な遺構は確認されなかった。

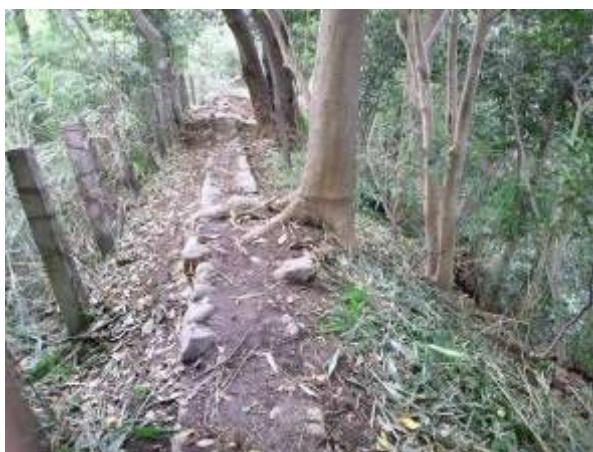
堀跡の石積み

上屋敷跡裏手(南西側)の斜面上端に沿って、昨年度の南側延長部と考えられる長さ約100mの堀跡基礎石積が残る。石材の大部分は野石(川原石)だが、カギ状に屈曲する部分の外角や門跡と考えられる部分、堀跡南端部では、赤戸室石を算木積みにしている。今年度測量した堀跡の北端部は、切り土により失われていた。堀跡南端部では、高さ約1.8m(下部は埋没している)の石垣が基壇として築かれており、石垣両端部は戸室石算木積み下隅石となっている。また、門跡から中屋敷方向へ下るつづら折りの小道跡がみつかっており、路肩の土留めとしての4条の小規模な石積みが見つかっている。

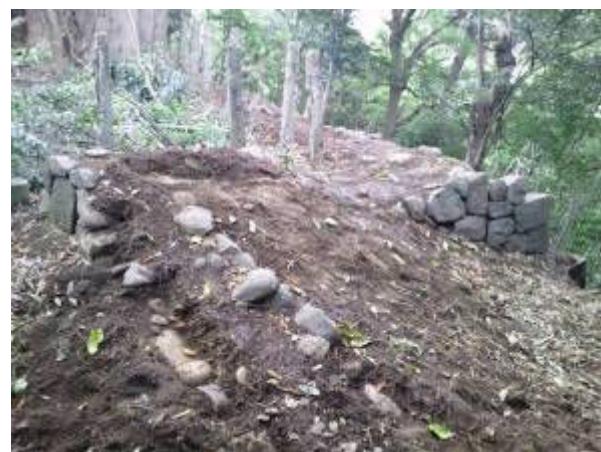
堀跡の石積み(屈曲部)

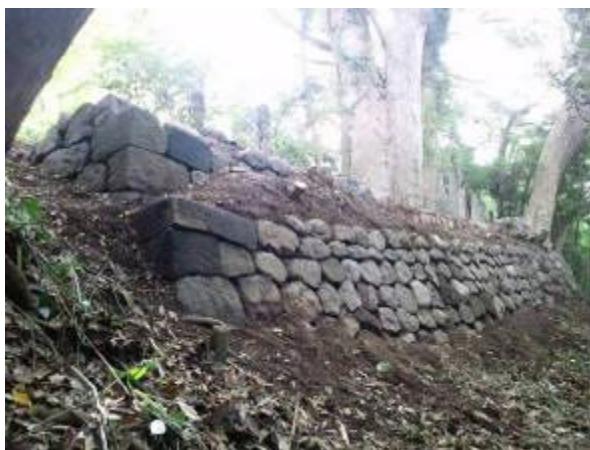
堀跡の石積み(上)と基壇石垣(下)

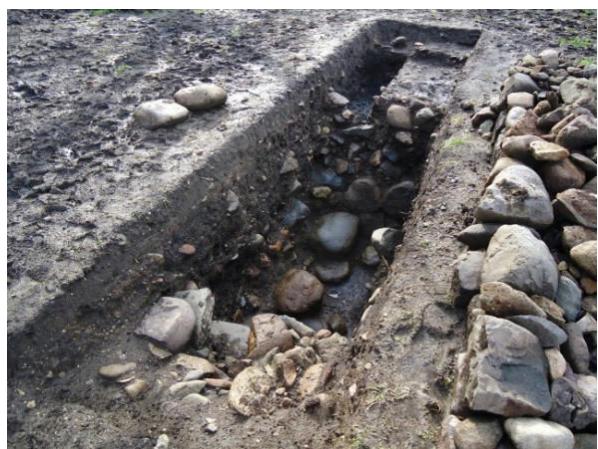
調査区 9 水路跡①

調査区9は縮具所の遺構確認を目的として涌波町庚地内の梨畠内に設定した調査区である。調査の結果、調査区内で東西方向に走る水路跡①と南北方向に走る水路跡②を確認した。水路跡①は両側に石垣を構築するが石積は最下段のみ残存し、その上方は裏込石が露出する状態である。水路幅は約1.5m、深さは約0.8mを測り、底面には砂質土が数cmの厚さで堆積し、その下位には敷石状に石が配置されるが間隔はややまばらである。水路②は水路①に直行するように南北方向に走る。水路①と同様に石垣を

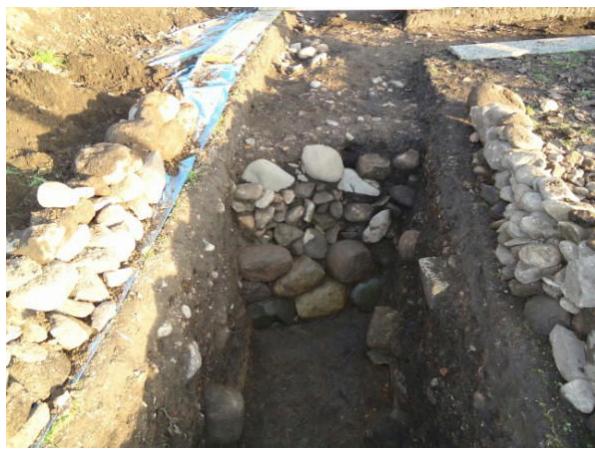
調査区 9 水路跡②

構築するが、検出は東側の石垣のみである。石垣は下3段が残存し、その上方は石積が撤去され裏込石が露出する。水路幅は2m以上と推定され、深さは約0.9mである。底面には敷石は認められず盛土層が露出し、その上に数cmの砂質土が堆積する。検出時は水路①②ともに水路内に大量の石が投棄された状態であり、施設廃止時に水路内に廃石材を投棄したものと推察される。「土清水製薬所絵図」の縮具所箇所を観察すると、辰巳用水から分流した水路が石垣を通り縮具所内に流れ込み、反対側から2条に分かれて排水されている状況が見て取れるため、恐らく縮具所内で水路が2条に分岐していたものと見られ、検出した水路跡①が建物内で分岐したうちの北側の水路に、水路跡②が縮具所外を北方向に流れる水路に当たるものと思われる。調査区9からの出土遺物はごく僅かで、屋根瓦及び陶磁器片数点のみである。屋根瓦は硝石御土蔵跡地である調査区2~4(第1・2次調査)から出土した本瓦と異なり、桟瓦がほとんどである。

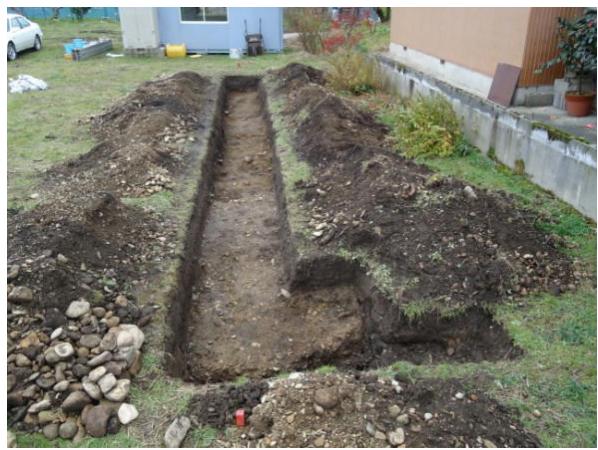
調査区 10 全景

調査区10は硝石置場の遺構確認を目的として涌波町癸地内の休耕果樹園内に設定した調査区である。調査の結果、L字状に設定した調査区の屈曲部で硝石置場の基壇と思われる盛土の一部を確認した。また、基壇の北側は深く落ち込み、大量の礫が投棄された状態で検出された。調査区内のその他の部分では施設の痕跡となりうる遺構は確認されなかった。遺物はほとんど出土していないが、近代以降の開墾時に混入したものと思われる奈良時代の土師器塊破片が4点出土している。
