## 第3章

# 風水害等災害の基礎調査

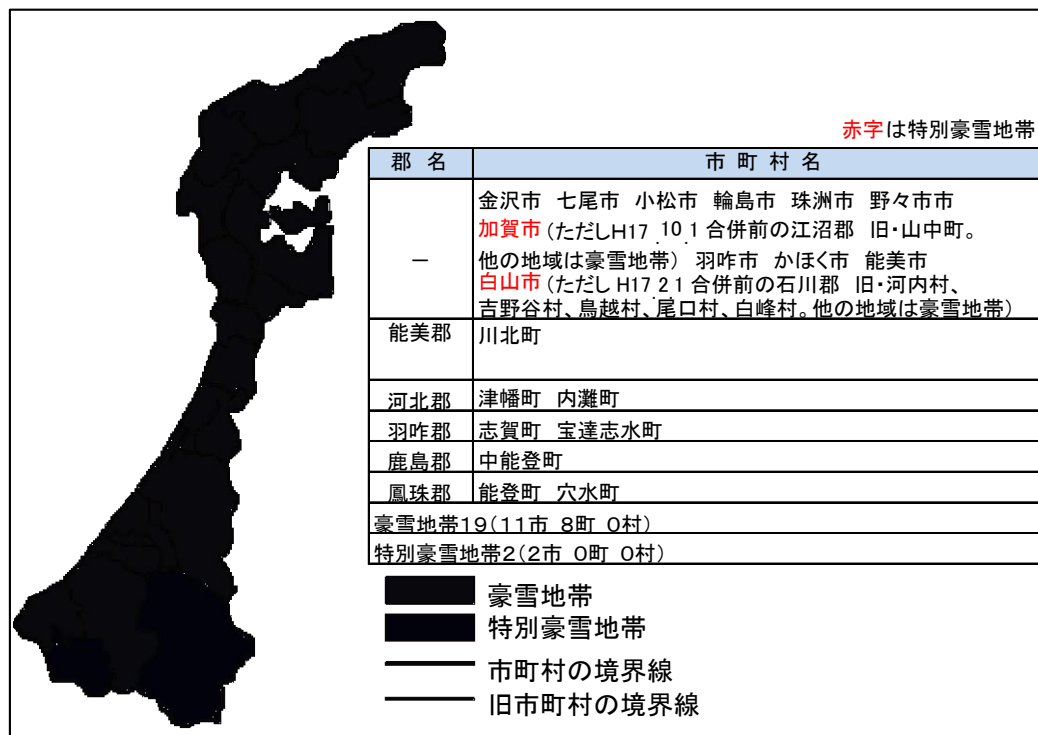
図 3-2-4 豪雪地帯及び特別豪雪地帯指定区域

具体的に「豪雪地帯」と指定される基準は、「過去 30 年間の累年平均積雪積算値が、5,000cm 以上の豪雪地域が 3 分の 2 以上等である都府県又は市町村を指定」となっている。石川県の「豪雪地帯」を図 3-2-4 に示した。石川県は全域が「豪雪地帯」に指定されている。また、白山市の一部（旧白峰村・旧尾口村・旧河内村）などは、「特別豪雪地帯」に指定されている。
