第3回 金沢市被災地区復旧技術検討会議

令和6年11月19日

金沢市危機管理監危機管理課

3. 液状化対策の検討

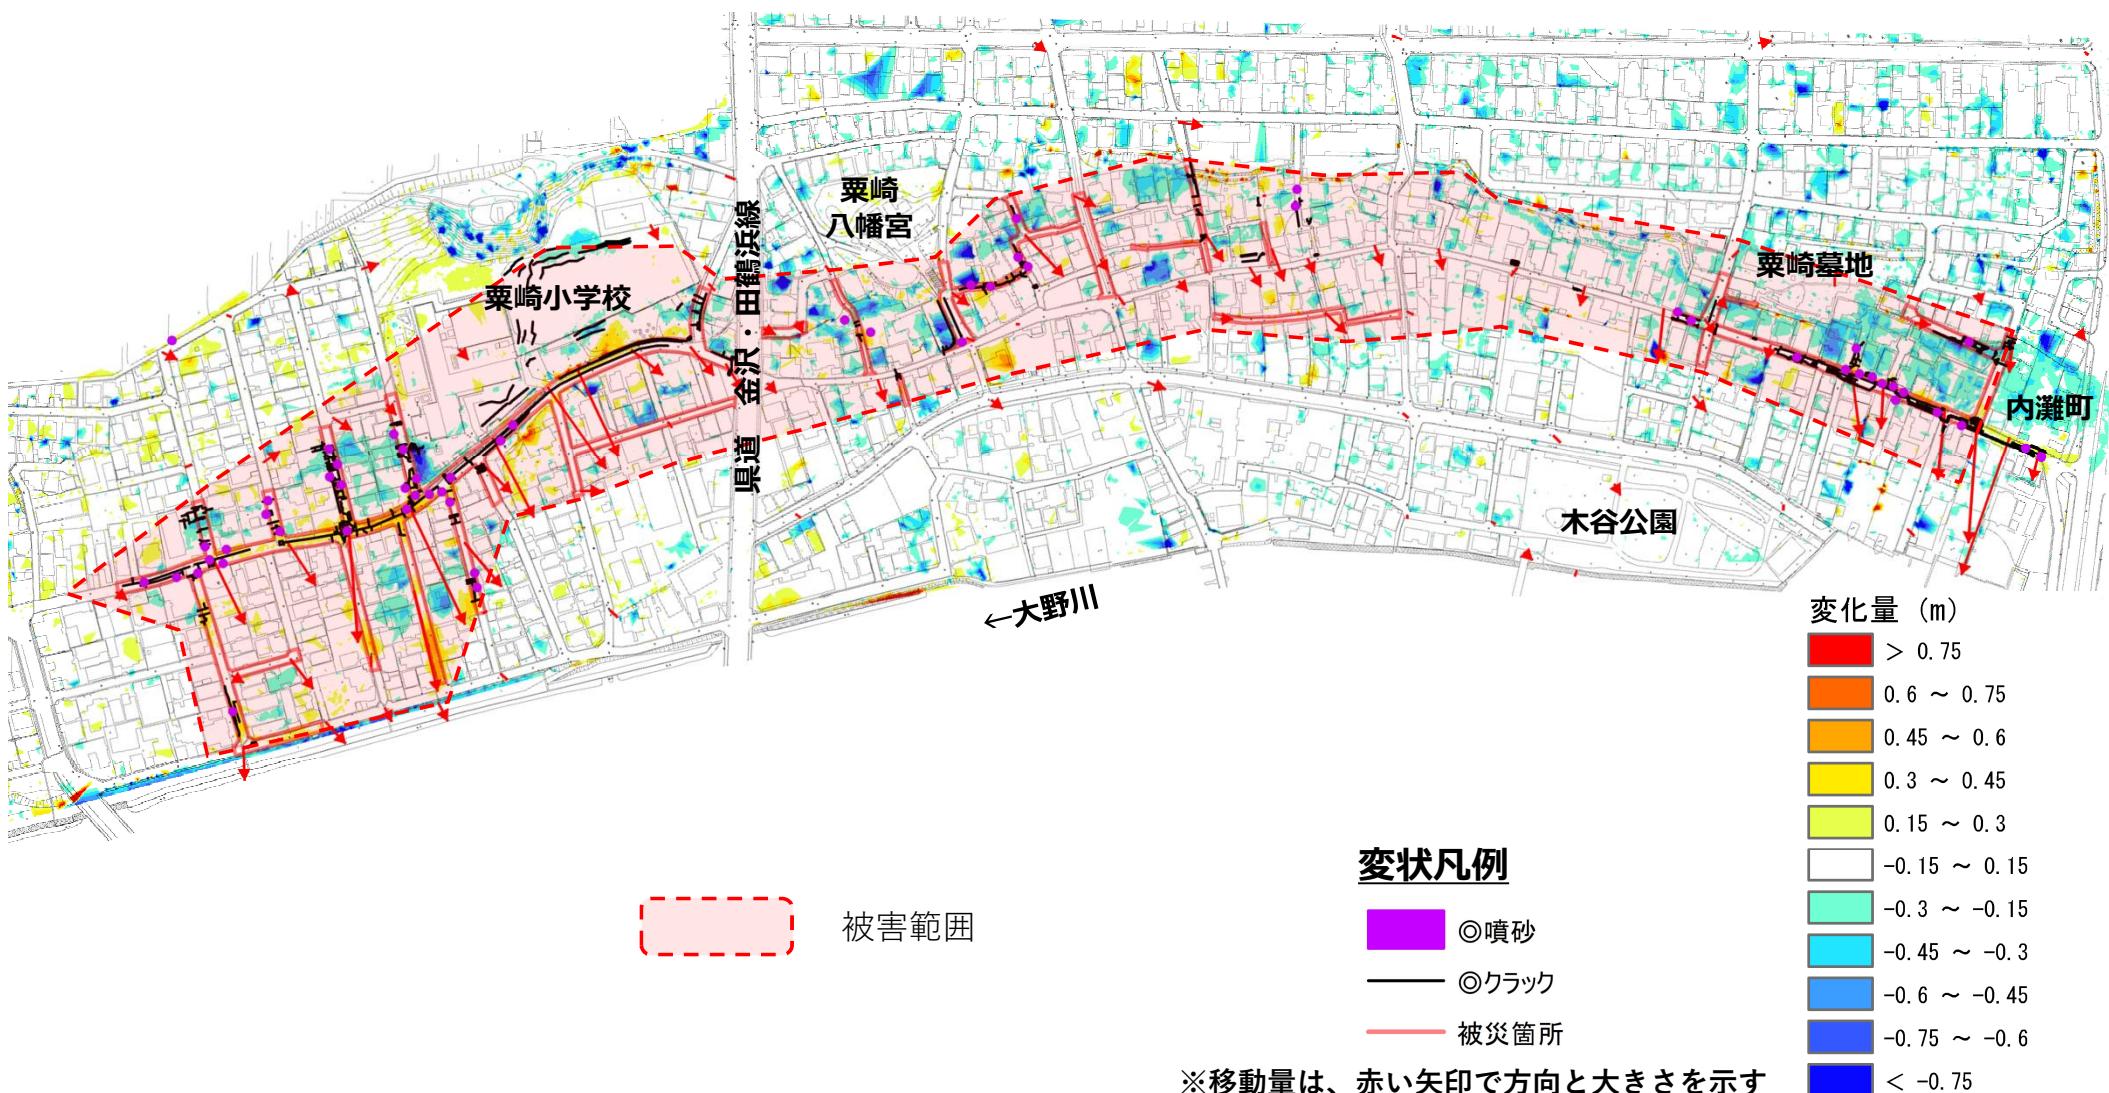
全体図

▶ Z・XY方向の変位図 ▶ クラック・噴砂の発生状況

- 被害の大きかった、粟崎小学校の南側と粟崎八幡宮周辺、粟崎墓地周辺では、15cm～60cm程度の隆起や沈下が見られる。
- 移動方向は概ね一定で砂丘上部から大野川方向に5cm～50cm程度の移動が見られる。

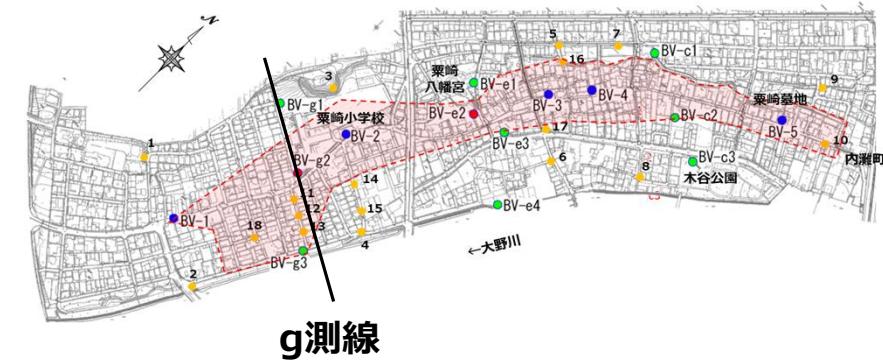
2.2 地盤調査結果 推定地質断面図 g 測線

- 表層～標高-2m付近までは、砂丘砂層(Ad1、Ad2)が分布する。砂丘砂層以深には、沖積砂質土層・冲積粘性土層が互層をなして概ね水平に分布。
 - 砂丘砂層は、均質な細粒～中粒砂からなり、砂丘の末端側ほど薄く、砂丘頂部側ほど厚く分布。
 - 砂丘砂層は、Ad1(新砂丘)とAd2(古砂丘)に大別され、Ad1(新砂丘)は概ねN値10以下、Ad2(古砂丘)は概ねN値10以上で区分。

- ・強い揺れ（震度5強）の継続時間が比較的長い地震動が発生。
 - ・N値5前後の緩い新砂丘で地下水位が3mより浅い場所で液状化被害が発生し、噴砂や地割れ、家屋のめり込み沈下及び傾斜が発生。
 - ・砂丘の傾斜により側方流動が発生し、水平移動及び沈下・隆起が発生。

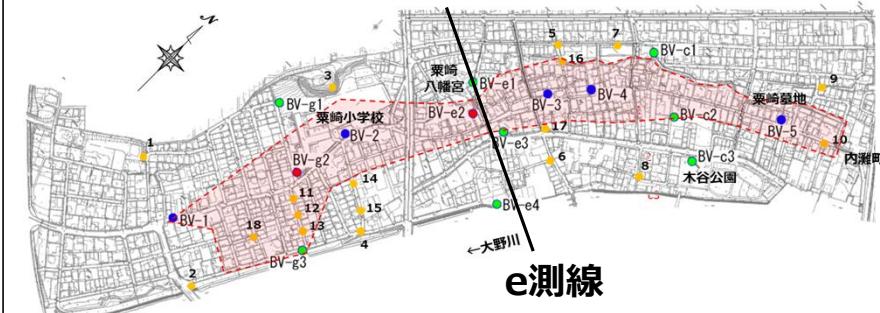
2.2 地盤調査結果 推定地質断面図 e測線

- 旧県道より砂丘頂部側では、表層～標高-2m付近まで砂丘砂層(Ad1、Ad2)が分布（旧県道より大野川側では、埋土、沖積砂質土層1が分布する）。以深には、沖積砂質土層、沖積粘性土層が互層をなして概ね水平に分布。
- 砂丘砂層は、Ad1(新砂丘)とAd2(古砂丘)に大別され、Ad1(新砂丘)は概ねN値10以下、Ad2(古砂丘)は概ねN値10以上で区分。
- 埋土は、旧古川及び氾濫平野に該当し、粘性土まじりの比較的不均質な層相を呈する。
- 沖積砂質土層1は、粘性土混じり～粘土質で、砂丘層に比べて細粒分含有率が大きい。

- 強い揺れ（震度5強）の継続時間が比較的長い地震動が発生。
- N値5前後の緩い新砂丘で地下水位が3mより浅い場所で液状化被害が発生し、噴砂や地割れ、家屋のめり込み沈下及び傾斜が発生。
- 砂丘の傾斜により側方流動が発生し、水平移動及び沈下・隆起が発生。

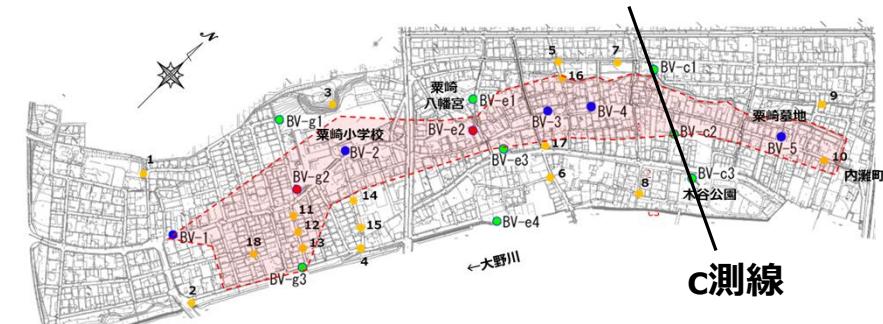
2.2 地盤調査結果 推定地質断面図 C測線

- 旧県道より砂丘頂部側では、表層～標高-2m付近まで砂丘砂層(Ad1, Ad2)が分布する（旧県道より大野川側では、埋土、沖積砂層が分布する）。以深には、沖積砂質土層、沖積粘性土層が互層をなして概ね水平に分布する。
- 砂丘砂層は、Ad1(新砂丘)とAd2(古砂丘)に大別され、Ad1(新砂丘)は概ねN値10以下、Ad2(古砂丘)は概ねN値10以上で区分。
- 埋土は、旧古川及び氾濫平野に該当し、e測線と比較するとその幅は大きい。粘性土まじりの比較的不均質な層相を呈し、礫や人工物を混入する。
- 沖積砂質土層1は、粘性土混じり～粘土質で、砂丘層に比べて細粒分含有率が大きい。

- 強い揺れ（震度5強）の継続時間が比較的長い地震動が発生。
- N値5前後の緩い新砂丘で地下水位が3mより浅い場所で液状化被害が発生し、噴砂や地割れ、家屋のめり込み沈下及び傾斜が発生。
- 砂丘の傾斜により側方流動が発生し、水平移動及び沈下・隆起が発生。

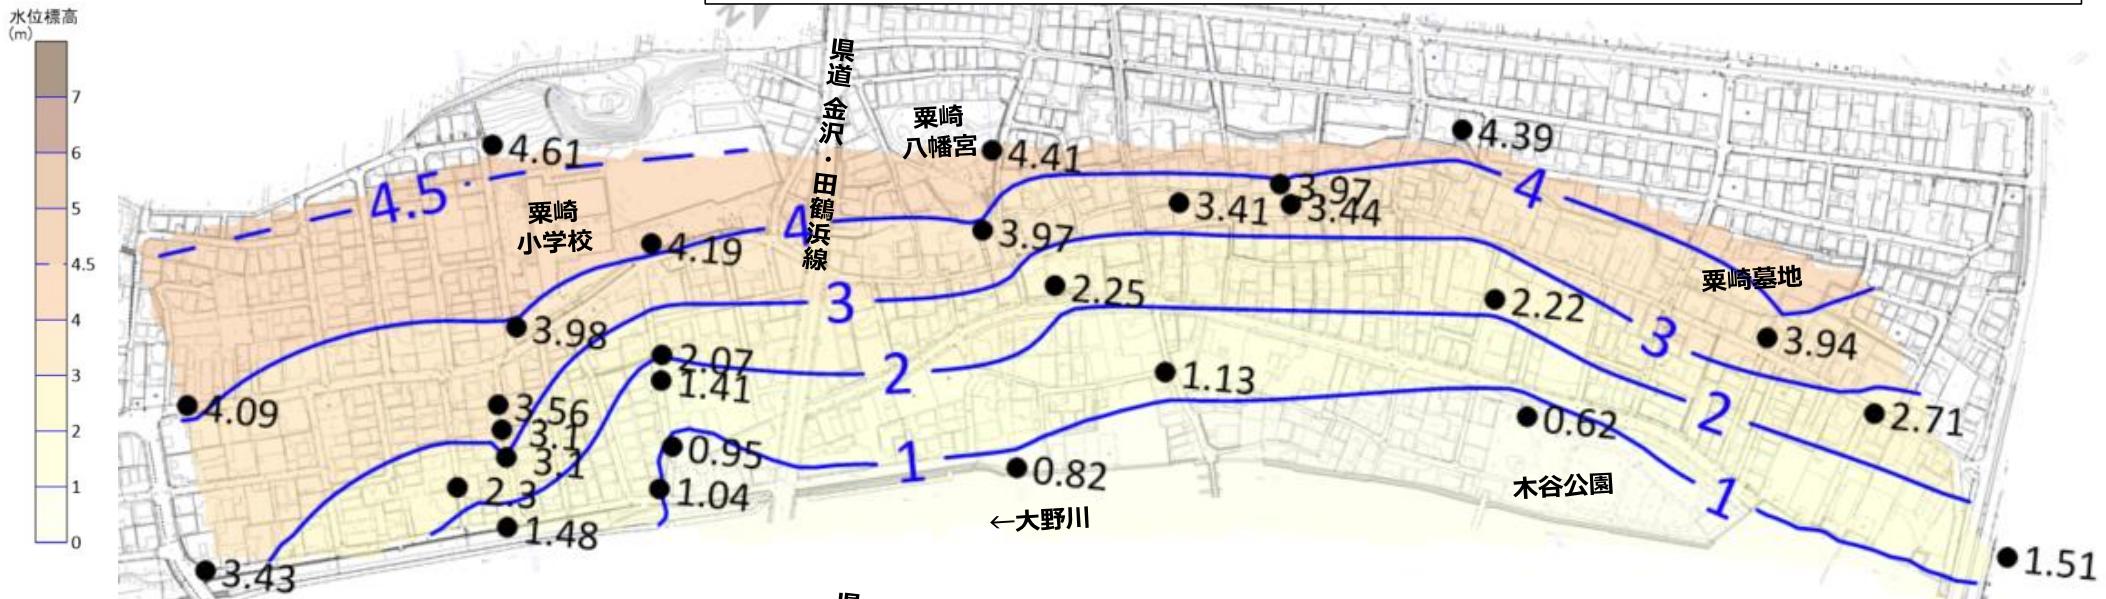
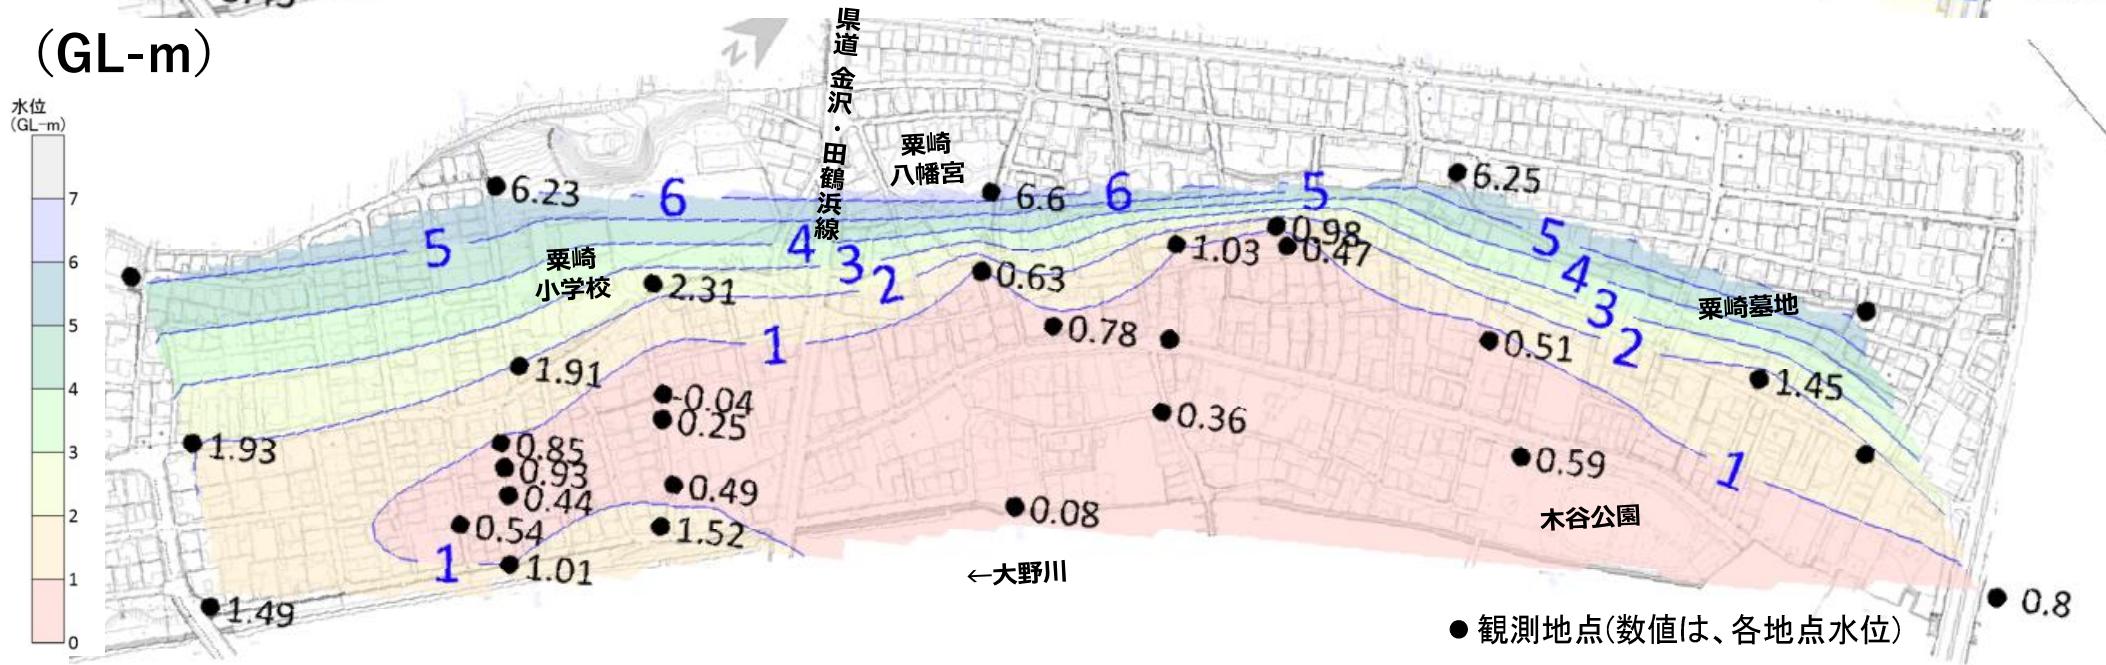
【10/31_一斉觀測水位結果】

- ・地下水位平面分布は、8月・9月・10月いずれもおおむね同様の分布を示す。
 - ・砂丘上部から大野川に向かって一様に地下水位の標高が下がっている
 - ・被害のあった箇所の地下水位は、概ね観測標高が4m以下かつ地表面より深さ3mより浅い
 - ・旧県道より大野川方向において、地下水位観測水位がGL-1.0m以下となる部分が多く占める

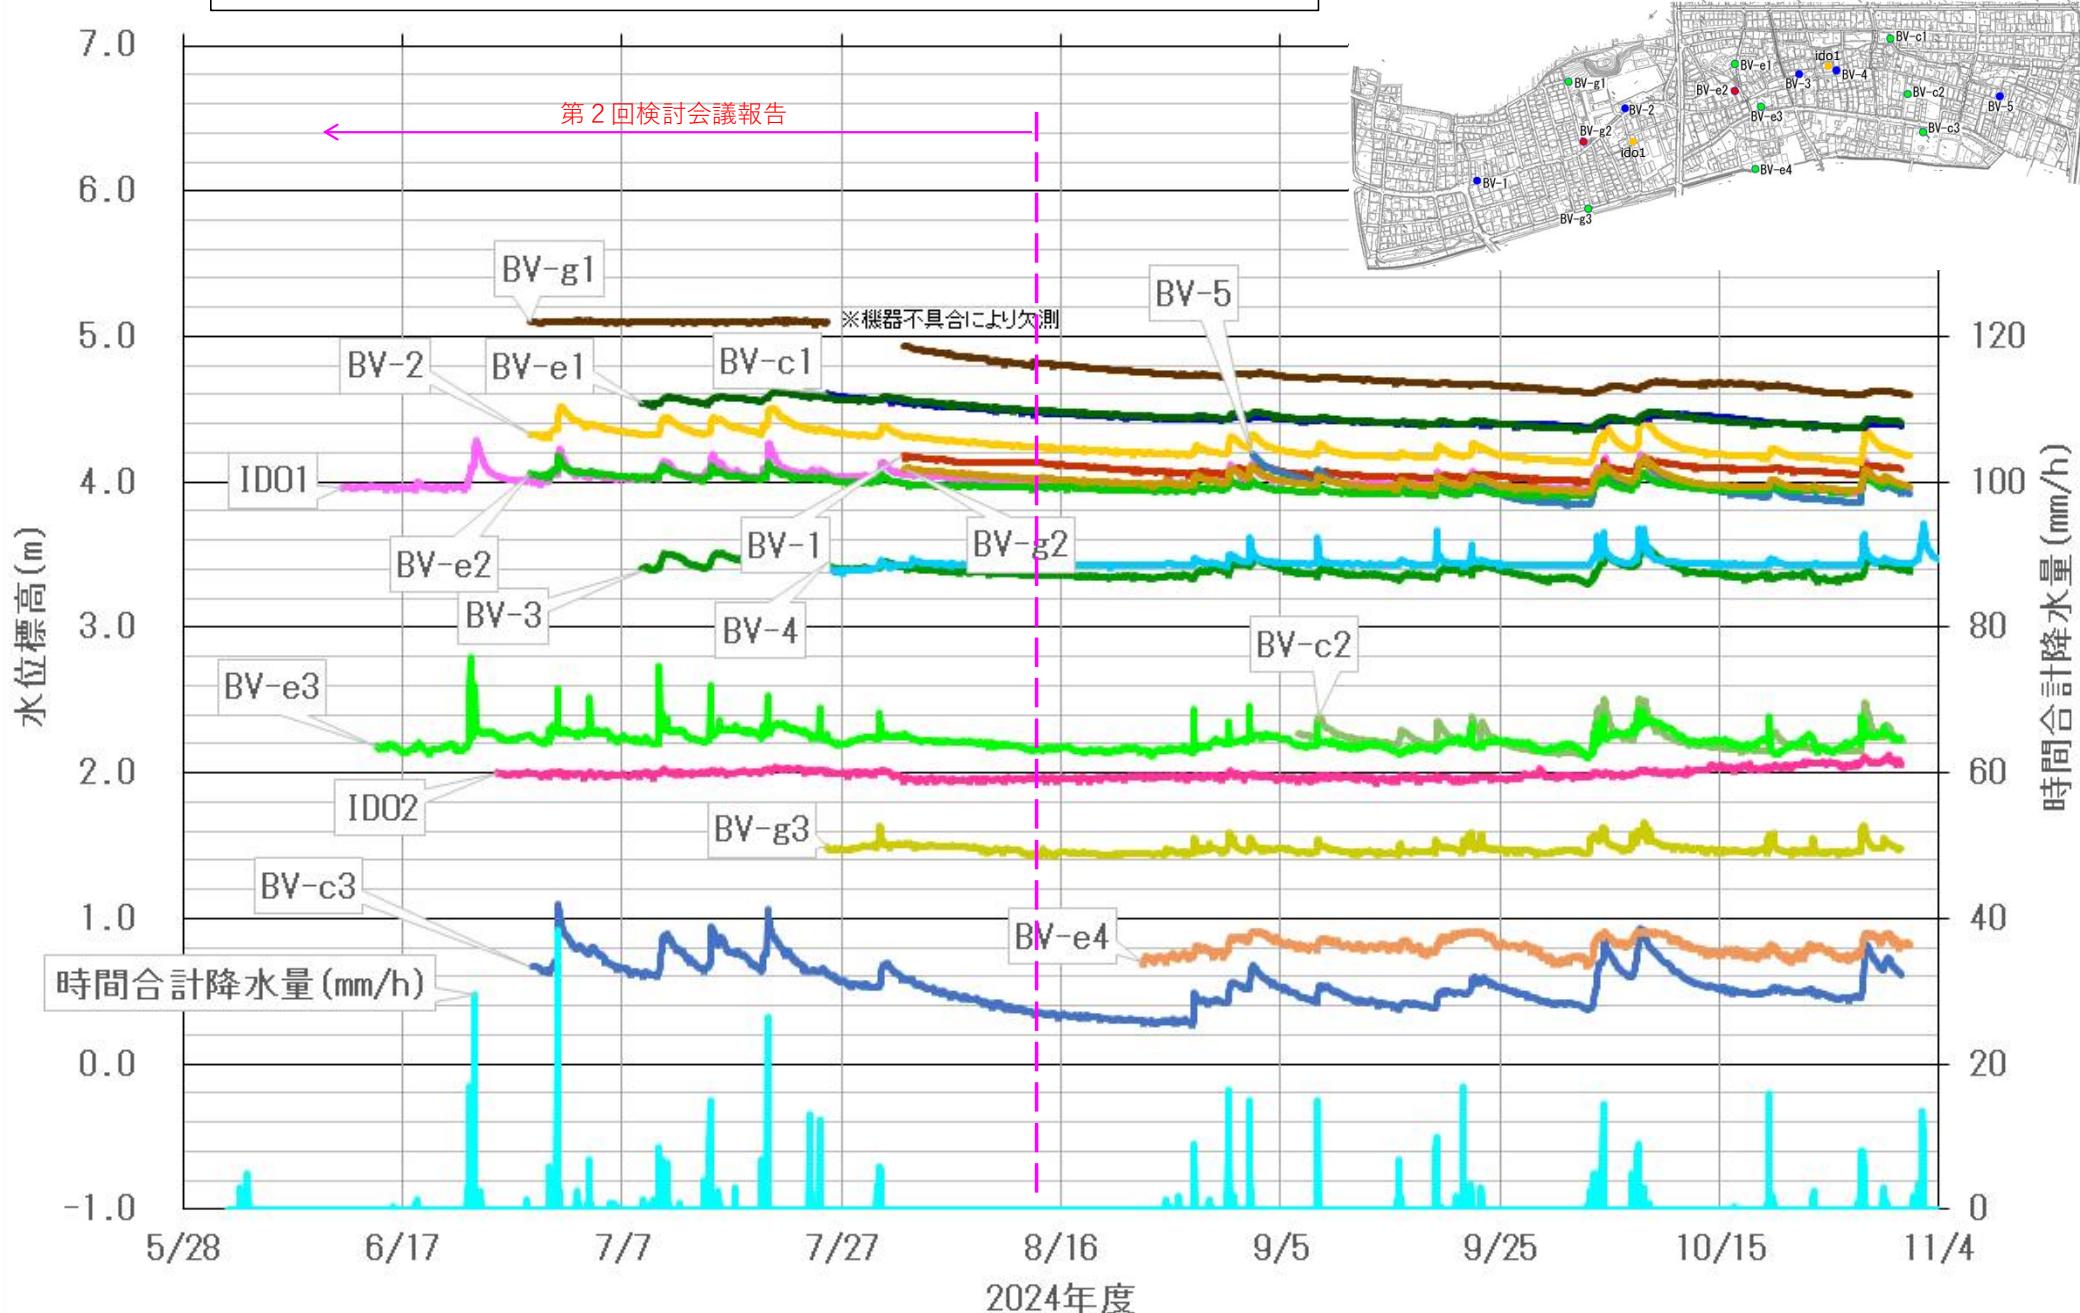
2.3 地下水位状況（水位変動図 標高）

観測孔(15カ所)、既存井戸(2カ所)にて継続観測中

・いずれの地点においても、水位は降水に連動しながら推移している

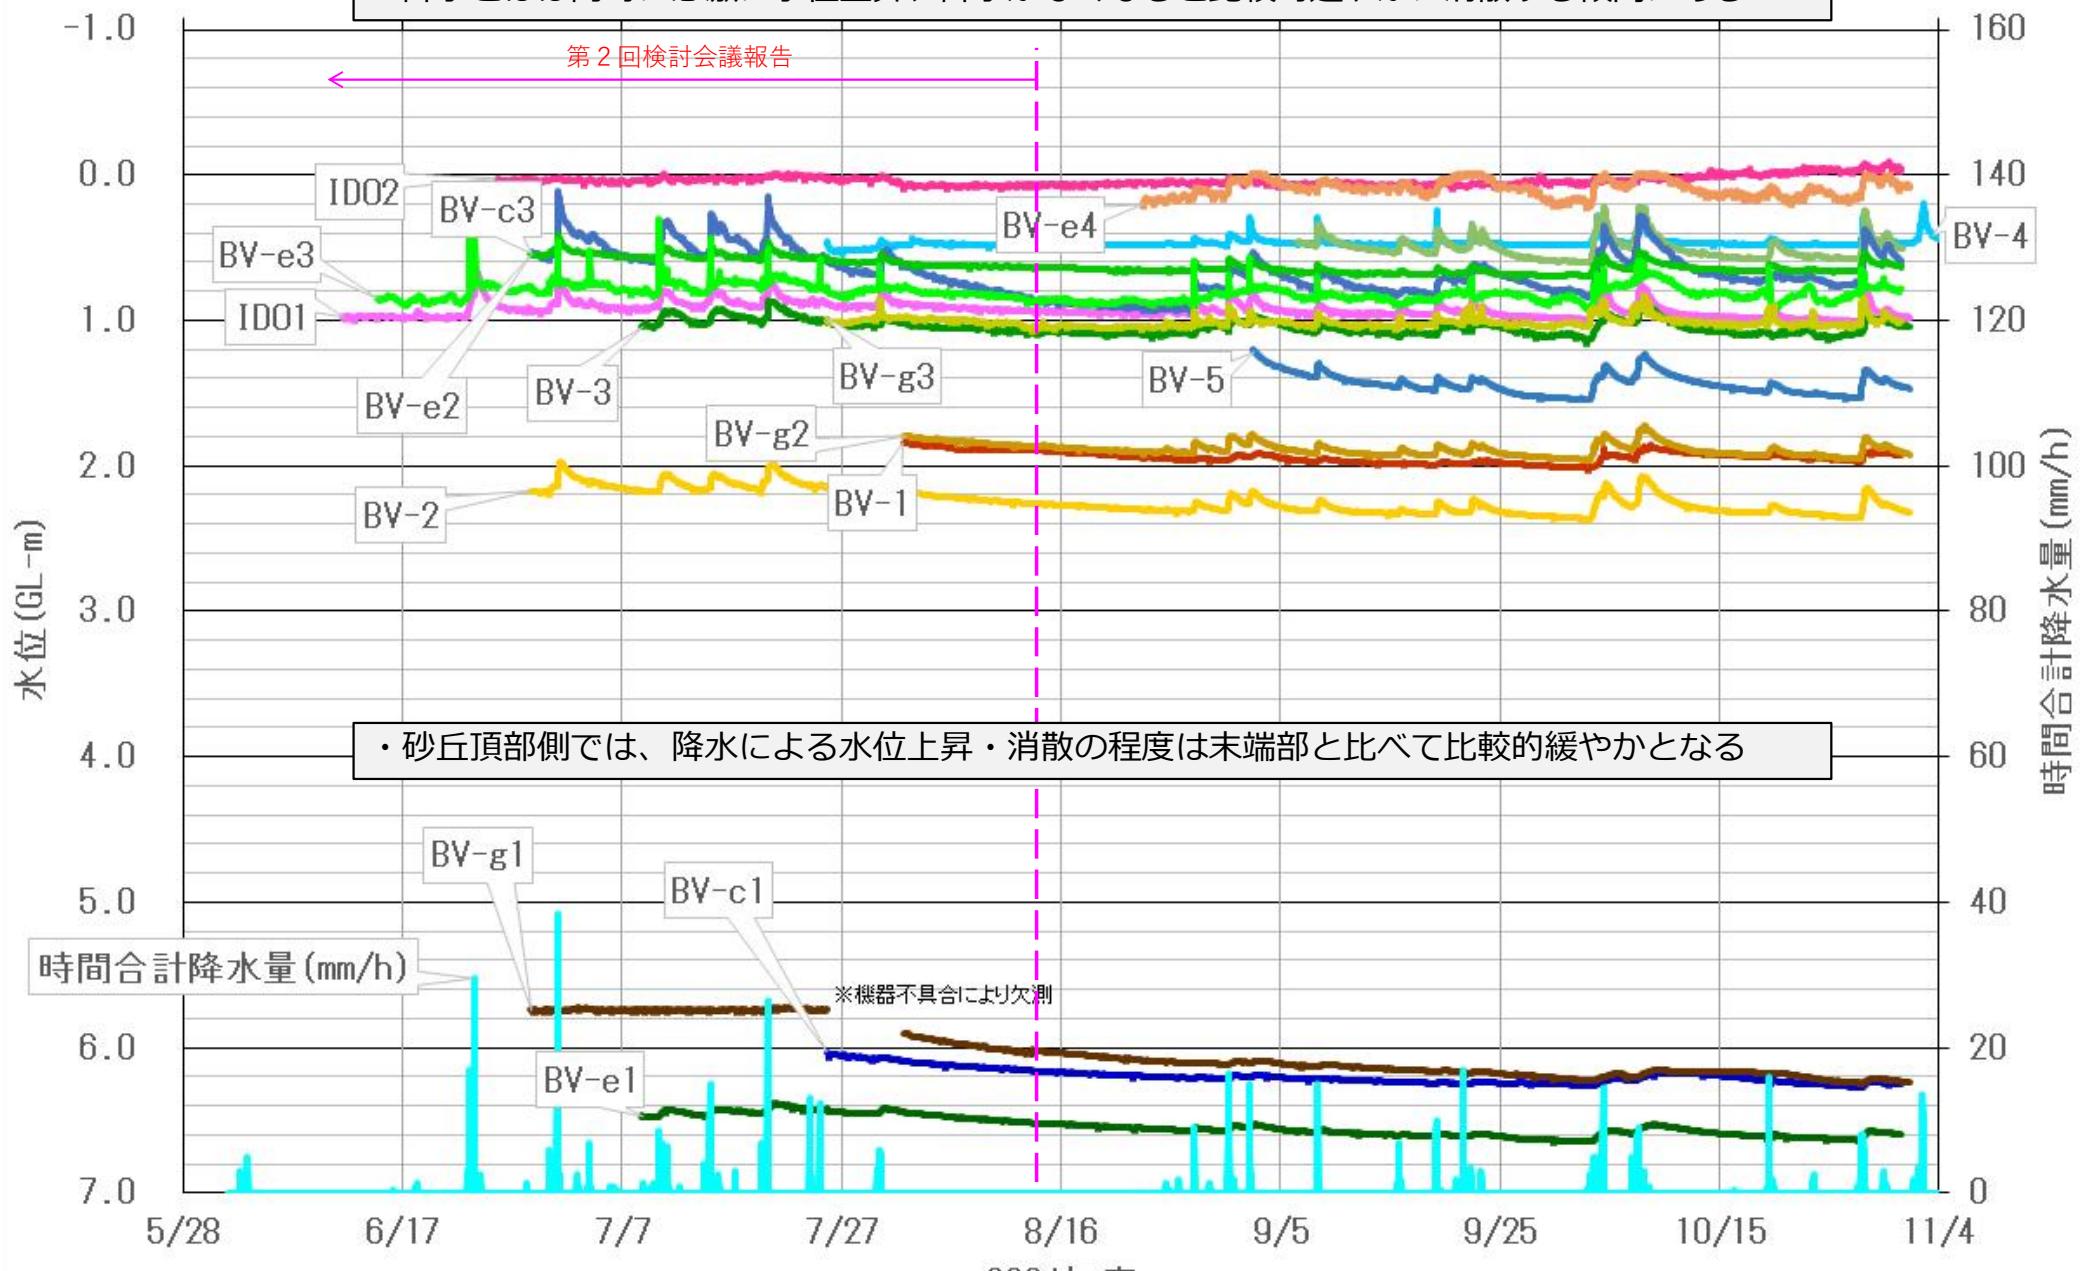
2.3 地下水位観測（水位変動図 GL-m）

観測孔(15カ所)、既存井戸(2カ所)にて継続観測中

- 砂丘末端側の比較的地下水位が浅い地点では、降水とほぼ同時に急激に水位上昇、降水がなくなると比較的速やかに消散する傾向にある

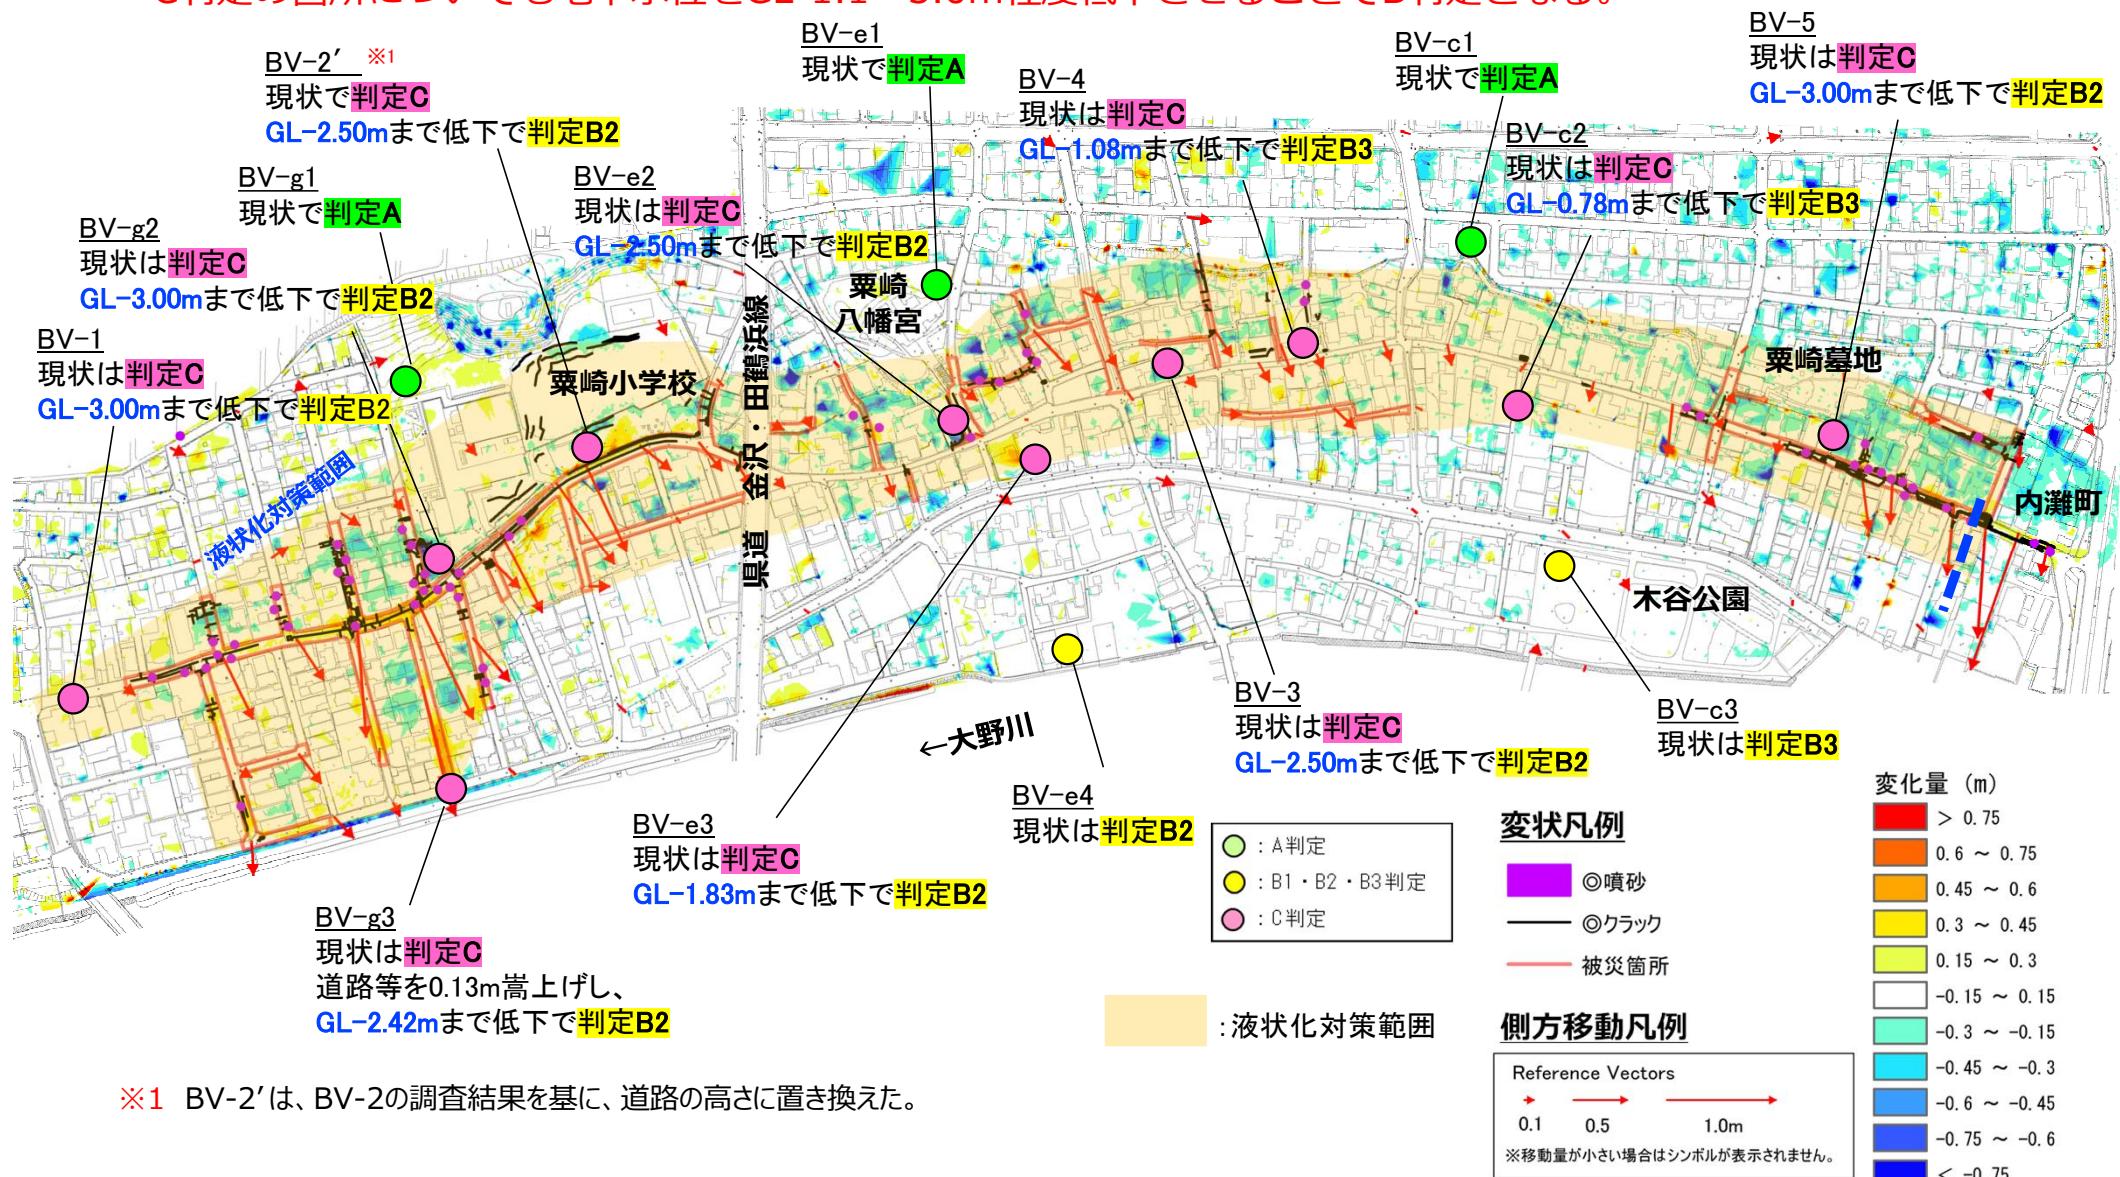
■地区全体における液状化判定結果と H_1 -PL判定図、 H_1 ~Dcy判定図の結果を示す。

なお、液状化判定に用いた水位は、9/26の一斉観測結果とした。

- ・液状化判定の結果、被害が小さい地点における現状のランクはA～B3判定となっている。
- ・被害が大きい地点における現状のランクはC判定であり、概ね被害実態に沿った結果となった。
- ・C判定箇所についても地下水位をGL-1.1～3.0m程度低下させることでB判定となる。

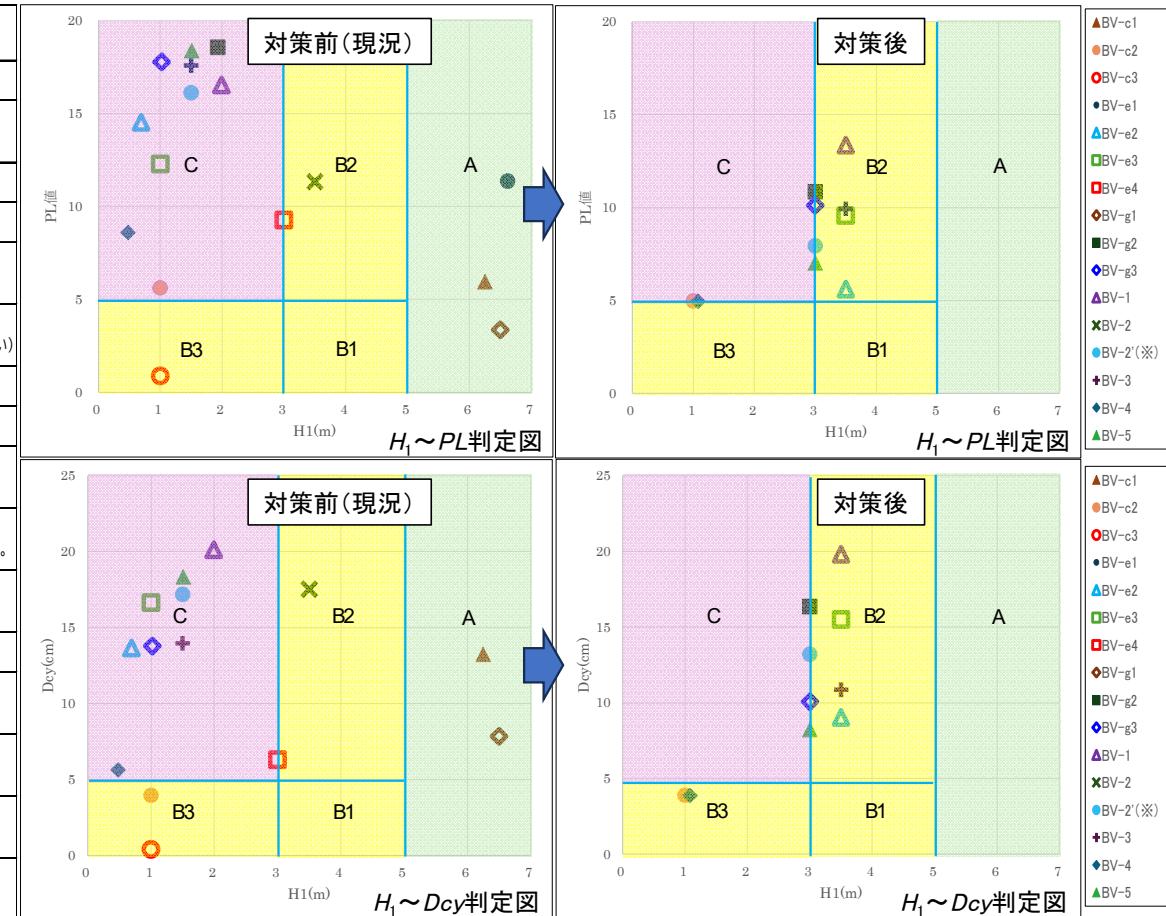
液状化判定結果図

判定条件はタイプ2の今次災害(200gal, M=7.6)とした

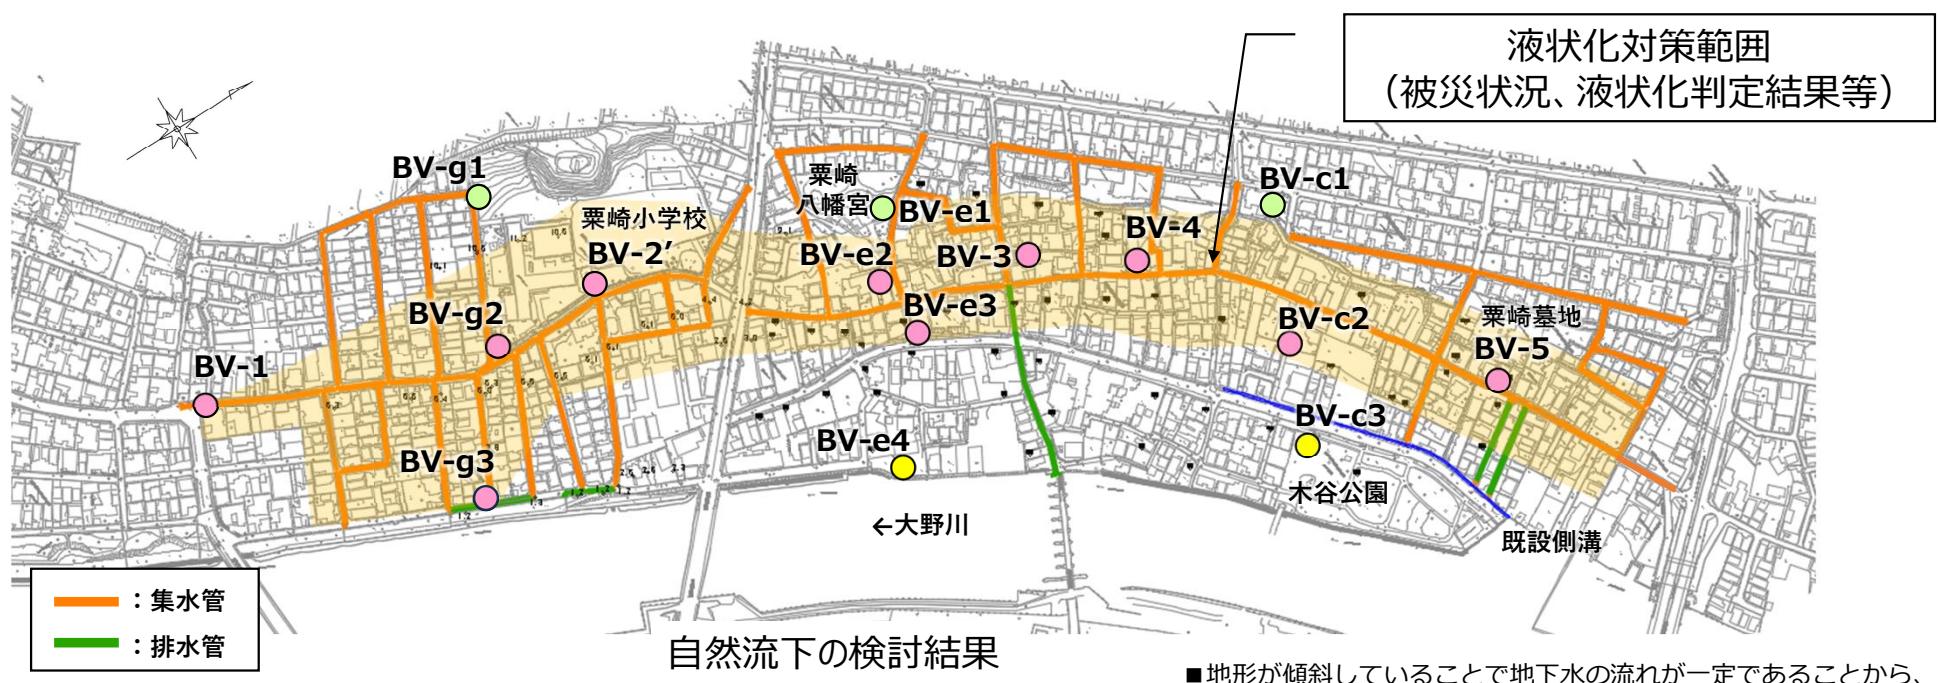
- ・集水管の管底高は、放流先となる大野川の吐出口水位（平均潮位：標高0.2m）
- ・開渠も可（開水路でもよい）
- ・集水管配置間隔は40m以内とする（第2回委員会より）

- ・道路下への集水管設置や既設側溝を活用することで、自然流下が可能。

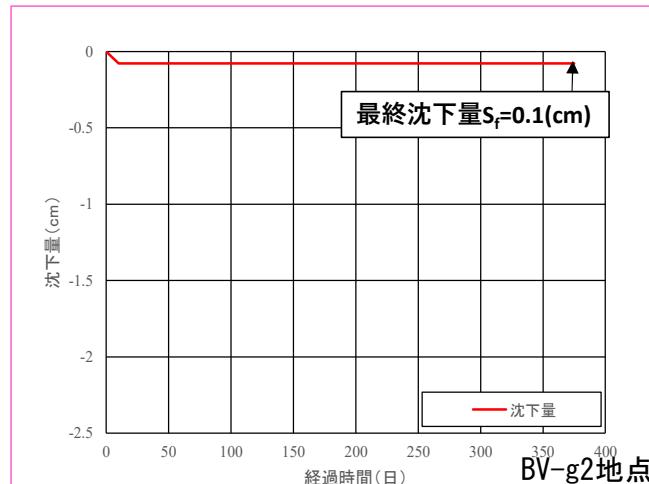
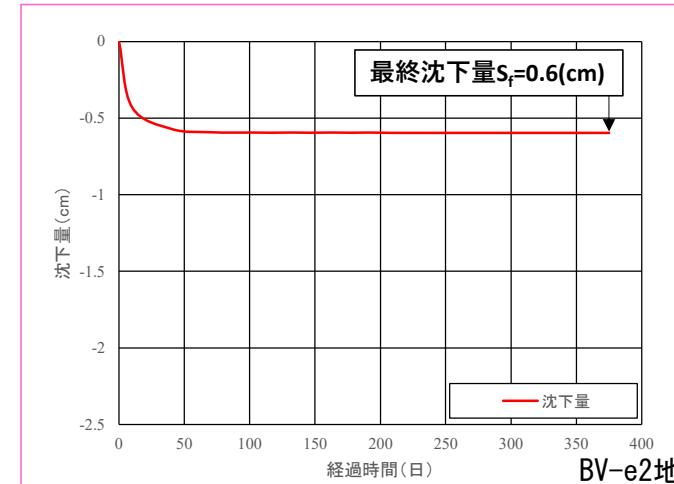
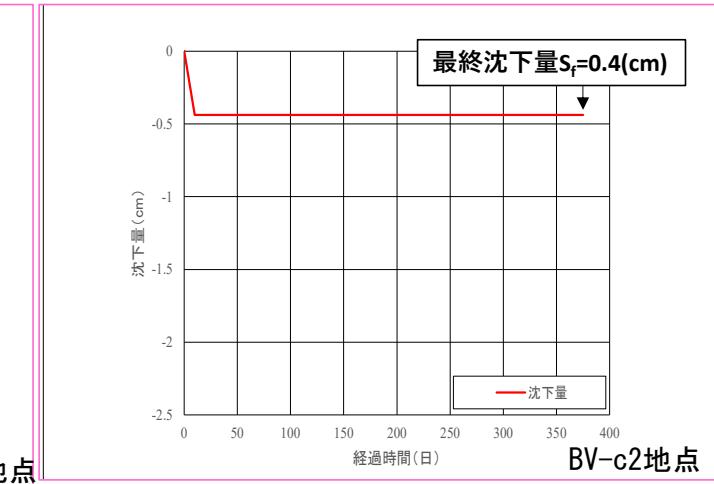
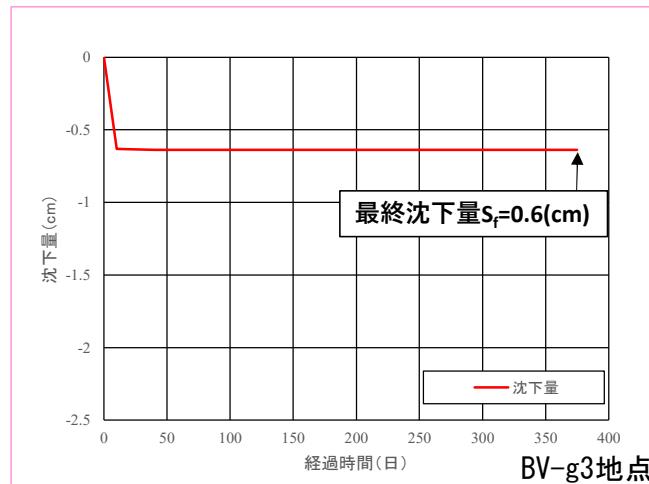
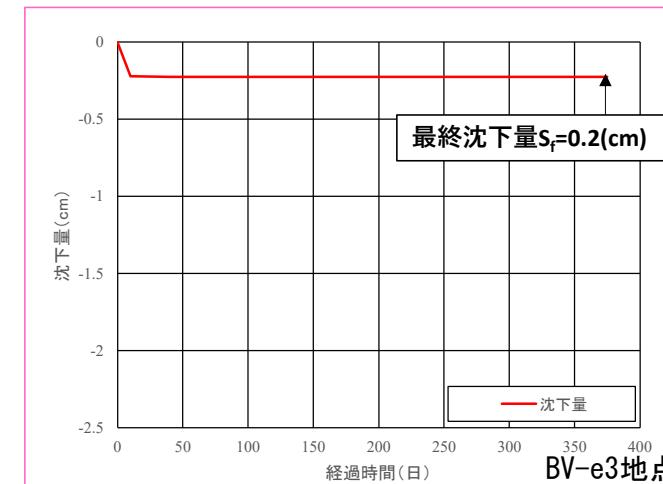
沈下量と経過時間の関係図

代表地点における圧密沈下解析結果を示す。

- 5地点の沈下量 S_f は $S_f=0.1\sim0.6\text{cm}$ とごくわずかであった。
 - いずれの地点も、10~50日程度で沈下は収束する傾向にある。 → **実証実験で検証**

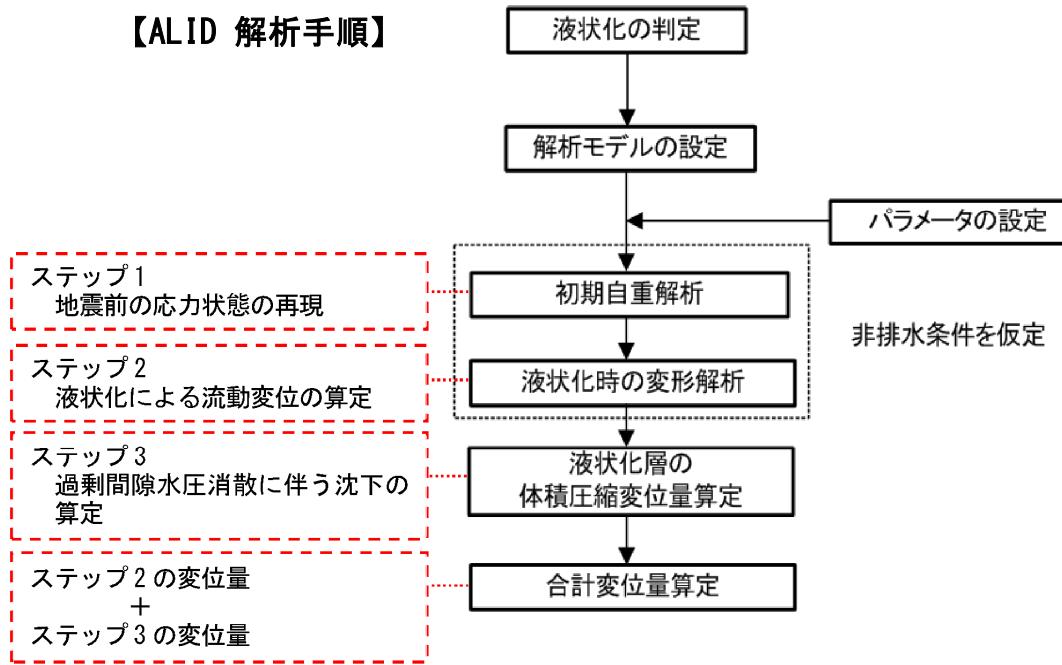
【ALID 解析手順】

- 液状化に伴う側方流動の検討に、静的照査手法であるALID (Analysis for Liquefaction-Induced Deformation) を用いて、簡易的に液状化に伴う流動の変位を予測した。なおALIDは2次元有限要素法に基づく静的変形解析である。
- 検討箇所はg測線（他2側線は、解析中）

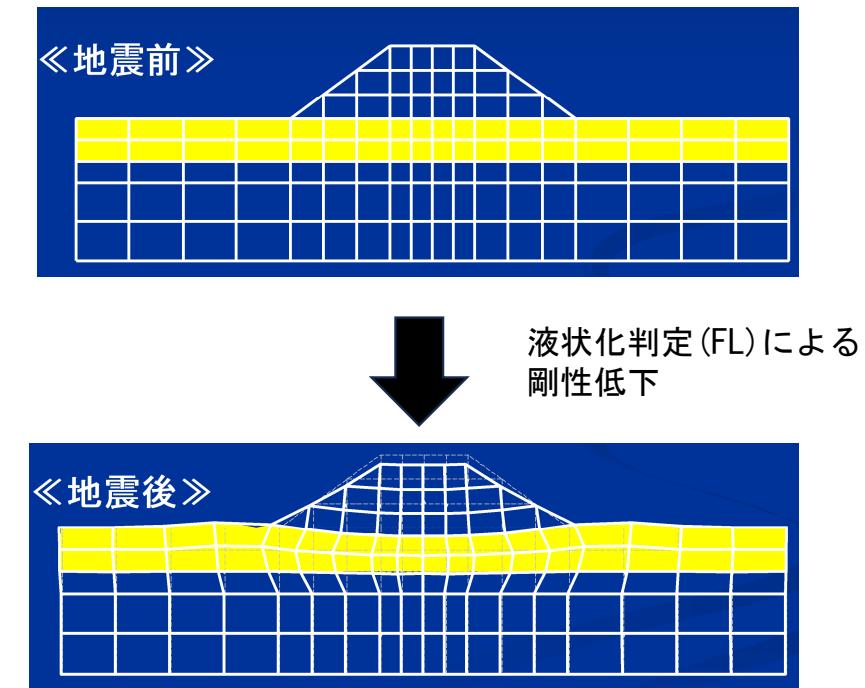
【ALID 概要図】

- 液状化強度比 R_L は航空測量結果の水平変位量に合うよう少し調整を行い設定した。
- 液状化抵抗率 F_L は、上記の液状化強度比 R_L と地震時せん断応力比Lを液状化層ブロックの要素毎に自動計算を行い、結果から推定される値を用いて設定した。
- なお試験値がないものは、NEXCO設計要領をもとに土質定数を設定した。

※本地区では側方流動による水平変位が発生しているので、水平変位量の結果に着目した。

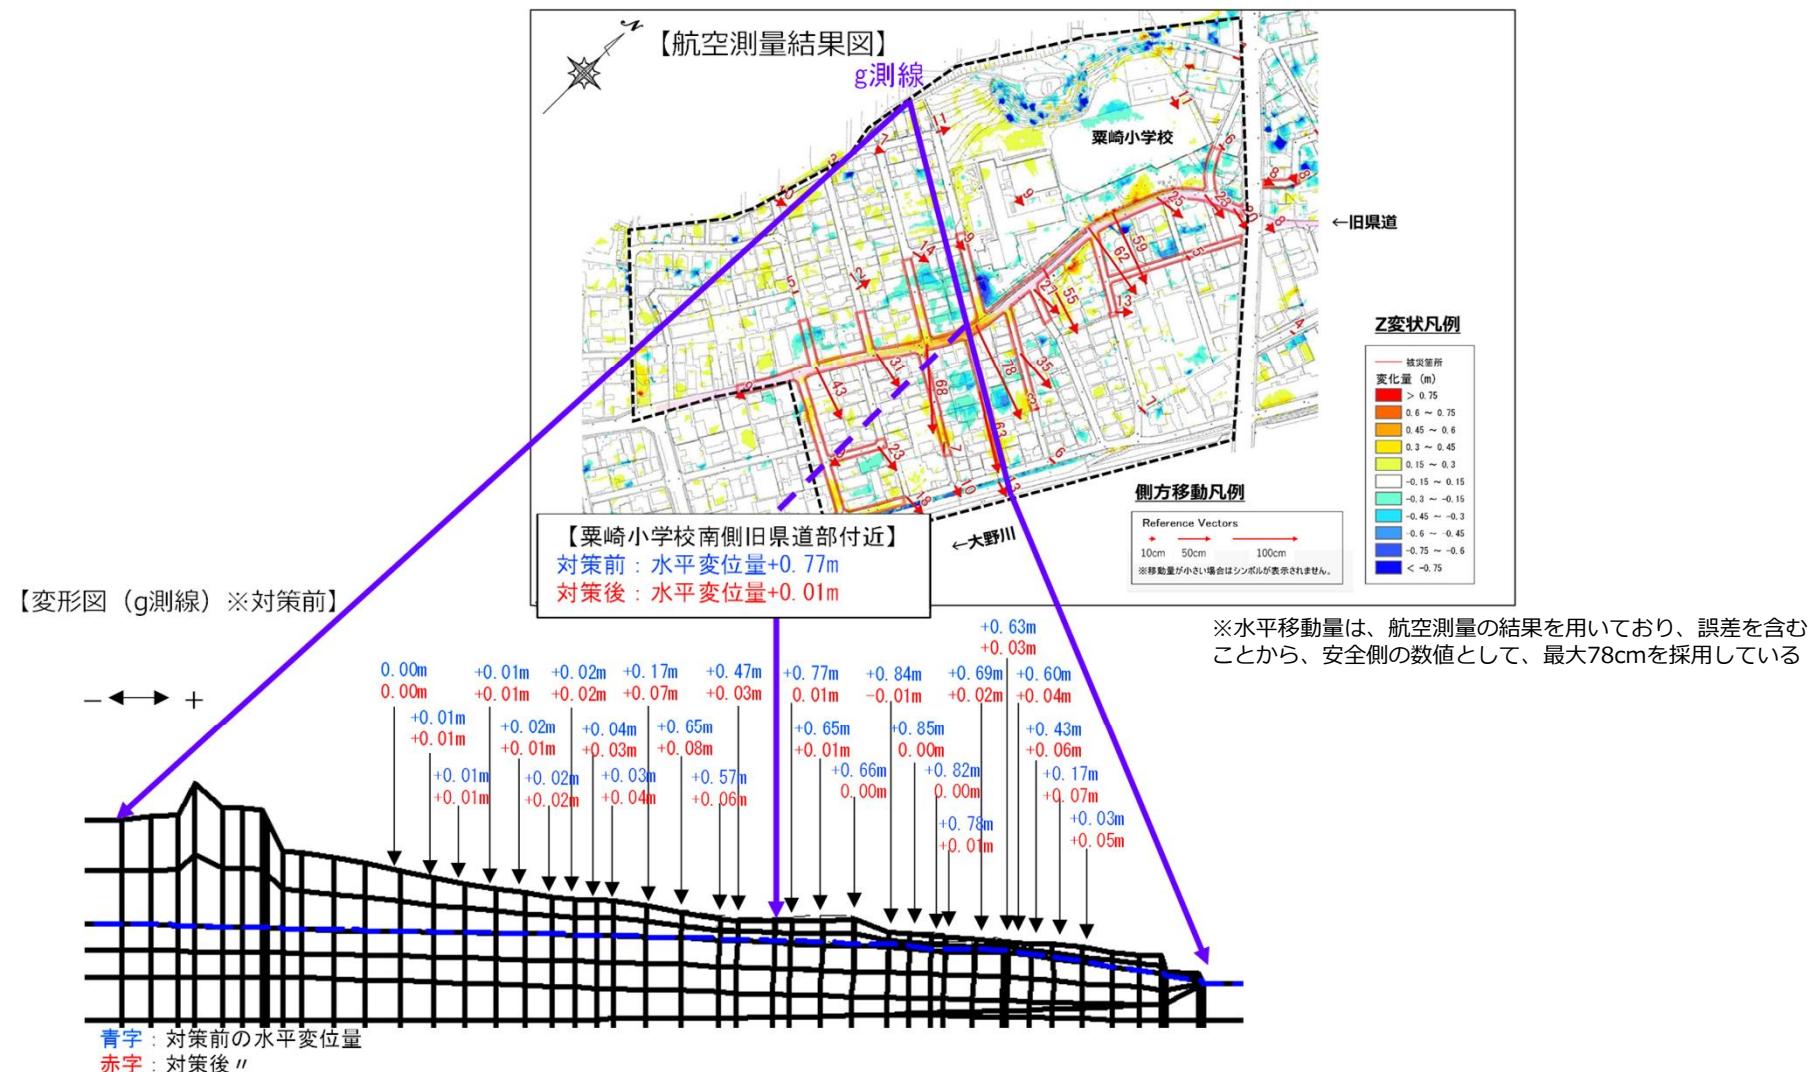
(2) ALID解析結果【g測線】※タイプ2 (200gal)

- 解析は、最も水平変位量が大きかった栗崎小学校南側旧県道部付近における、航空測量の最大水平変位量 (0.78m) と 解析モデルの水平変位量 (0.77m) が合致するモデルを策定し解析を行った。
- 地下水位低下後の栗崎小学校の近くでは水平変位量は0.01mと小さい。また大野川の近くや旧県道部から砂丘上部付近においても、水平変位量0.01m～0.07mを示し、全体的にみて、地下水位低下の効果により水平変位が抑制されている。

※地下水位低下により、液状化に伴う残留変形量が低減する
