第3回 金沢市被災地区復旧技術検討会議

令和6年11月19日

金沢市危機管理監危機管理課

3. 液状化対策の検討

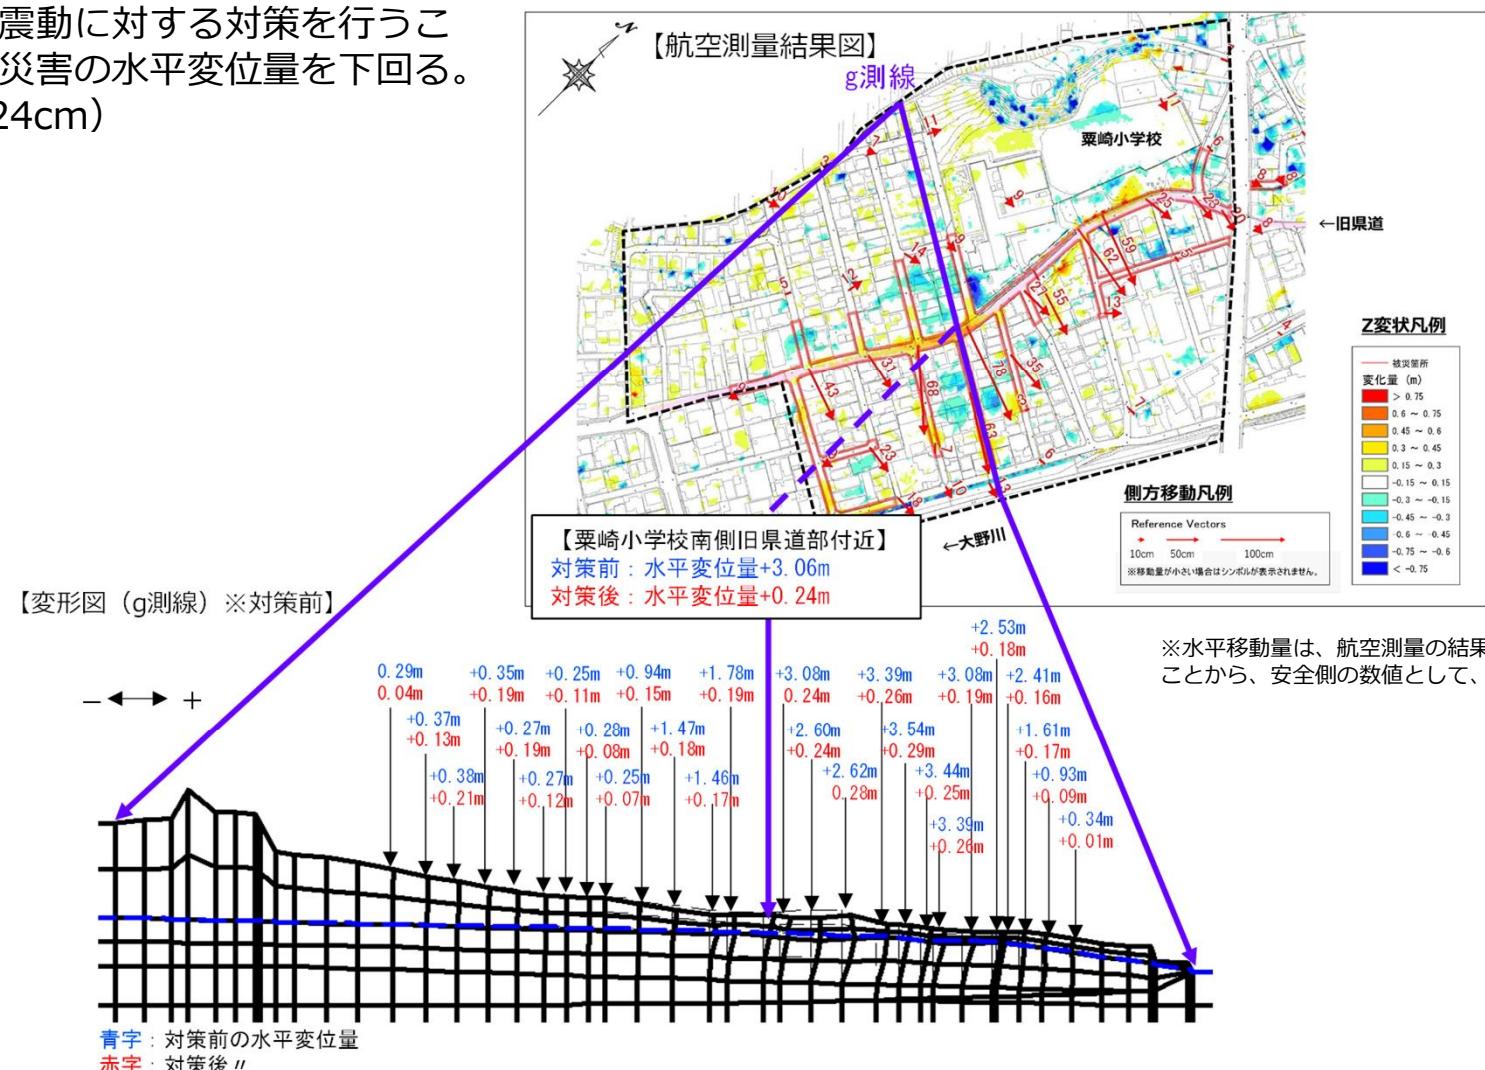
(2) ALID解析結果【g測線】※タイプ3 (400gal)

- 地下水位低下前の栗崎小学校南側旧県道部付近における水平変位量は3.06m程度を示す。
 - 地下水位低下後の栗崎小学校の近くでは水平変位量は0.24m程度を示す。また大野川の近くや旧県道部から砂丘上部付近においても、水平変位量0.15m～0.30m程度を示し、全体的にみて、地下水位低下の効果により水平変位が抑制されている。
- ※本解析結果は、200galの現況実態に合わせて条件設定を行い作成した解析モデルに対して、地震動のみを400galに変更した解析結果である。

※レベル1 地震動に対する対策を行うことで、今次災害の水平変位量を下回る。
(78cm > 24cm)

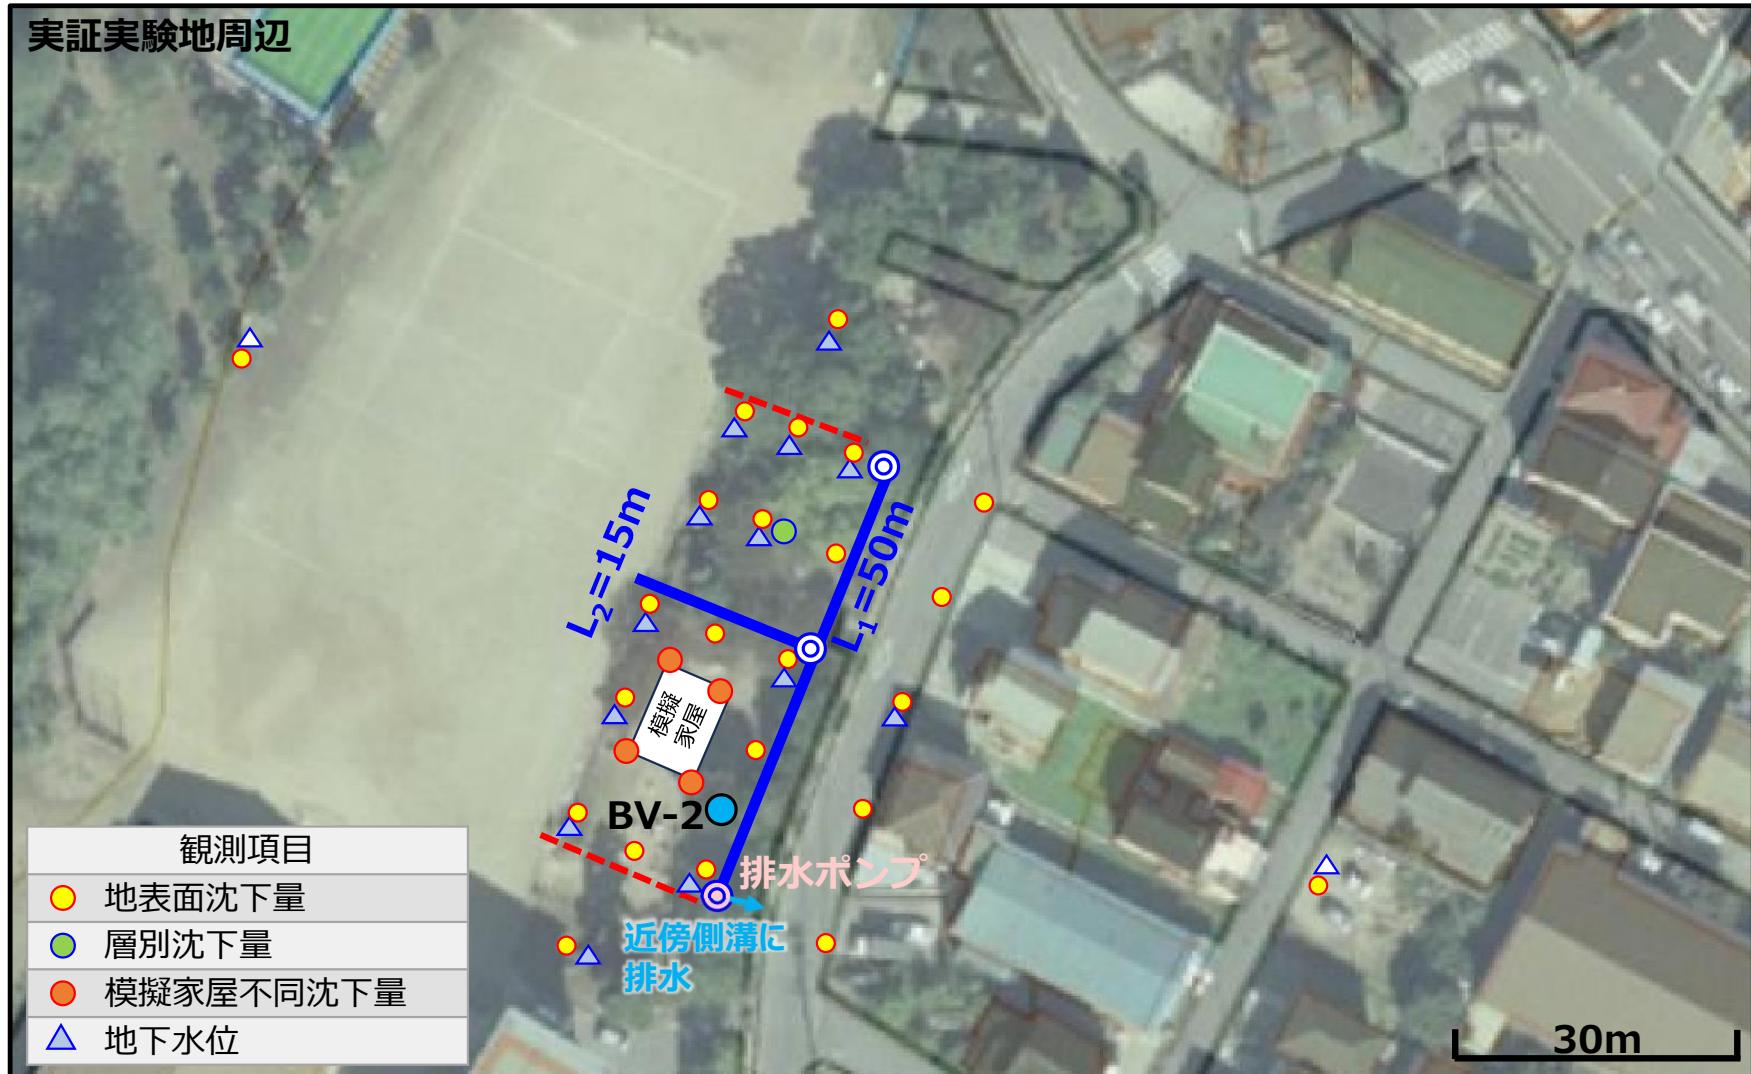
地下水位低下工法の対策効果と周辺への影響を確認するために実証実験を行う。

実証実験における動態観測項目及び数量は以下のとおりである。

(地下水観測) : 地下水位 : 15箇所

(沈下観測) : 層別沈下 : 1基、地表面沈下 : 23箇所、模擬家屋 : 1棟、不同沈下 : 9箇所
