金沢市の通学路安全対策実施状況一覧（令和6年度）

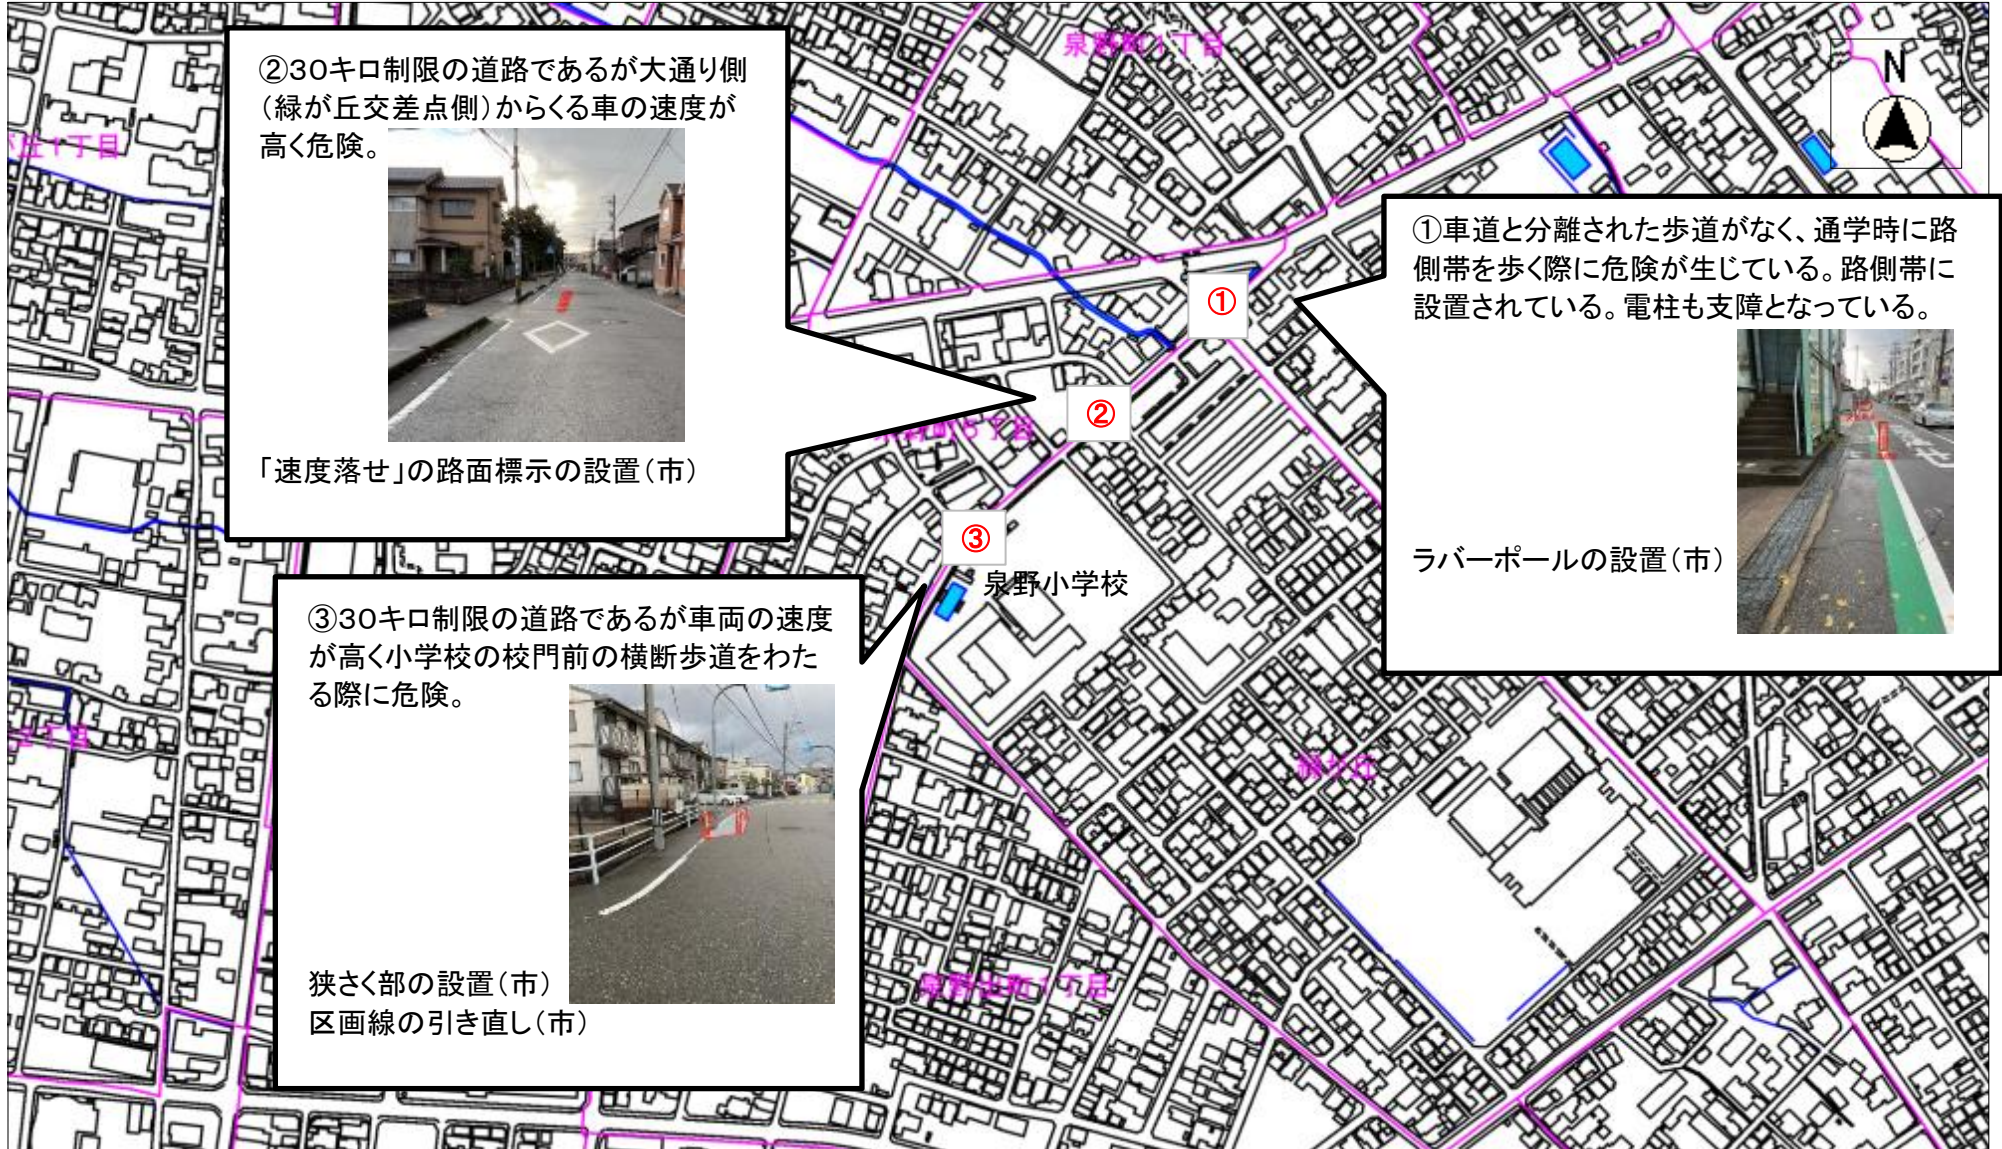
泉野小学校

②30キロ制限の道路であるが大通り側(緑が丘交差点側)からくる車の速度が高く危険。

③30キロ制限の道路であるが車両の速度が高く小学校の校門前の横断歩道をわたる際に危険。

「速度落せ」の路面標示の設置(市)

狭さく部の設置(市)
区画線の引き直し(市)

ラバーポールの設置(市)

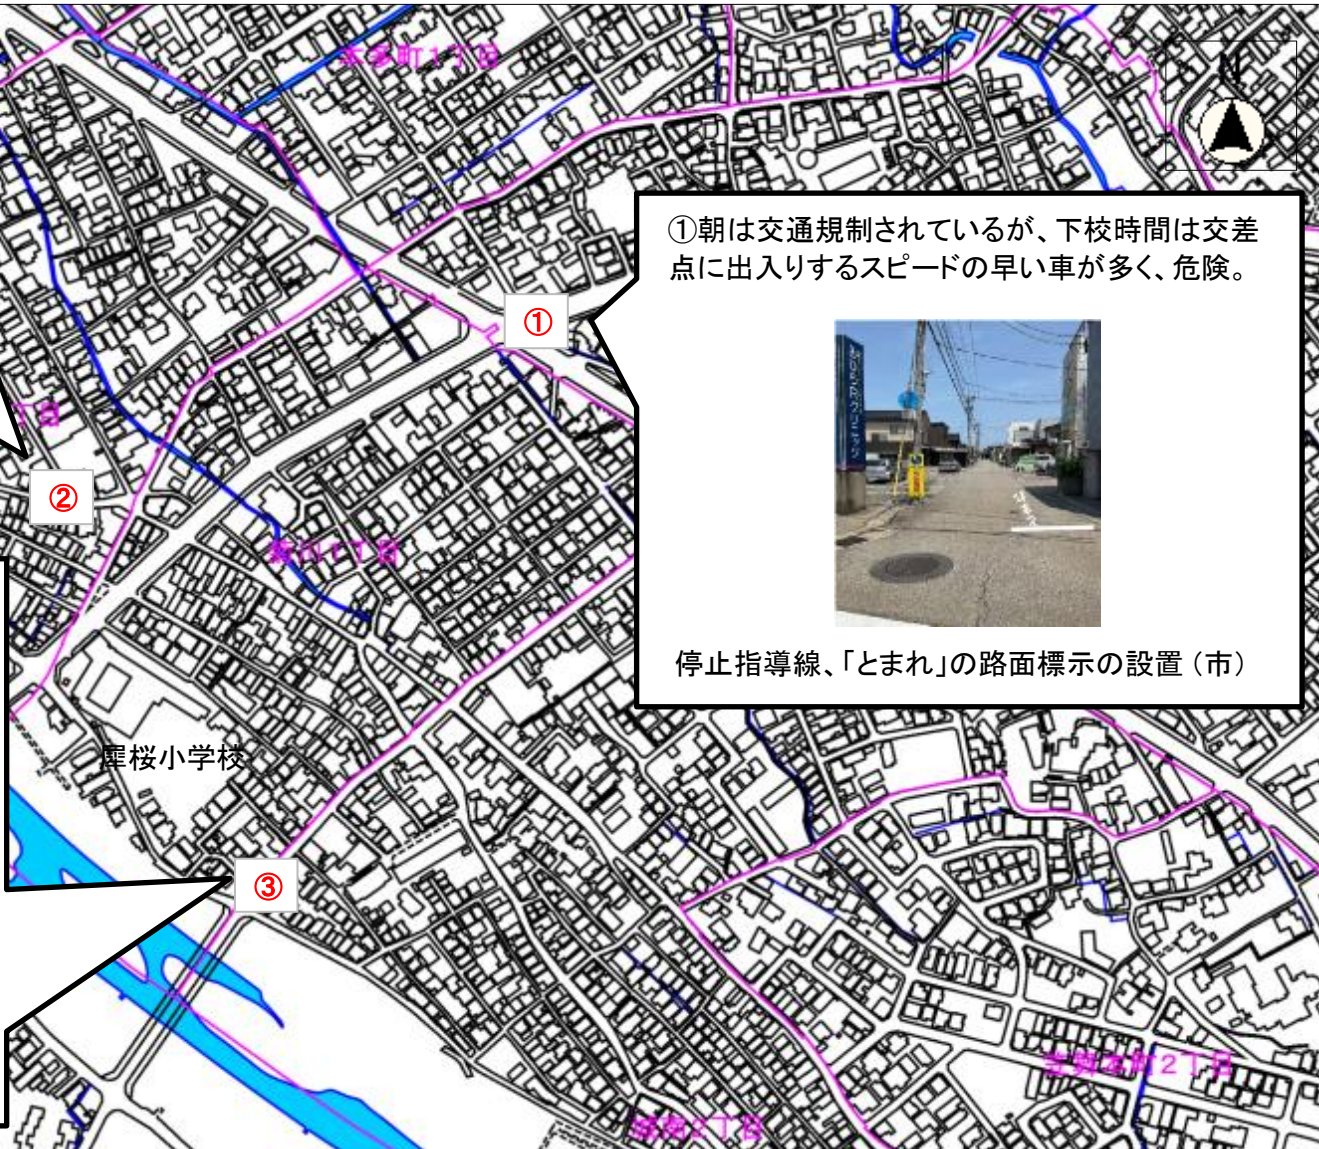
犀桜小学校

②道路幅員が狭く、バス通りでもあり交通量が多く危険。

③区画線が全体的に薄いため引き直しが必要。
車両が逆走するため対策が必要。

①朝は交通規制されているが、下校時間は交差点に出入りするスピードの早い車が多く、危険。

「学童注意」の路面標示の設置(市)

外側線の引き直し(市)
クロスマークをT字の路面標示に変更(市)
横断歩道の引き直し(中署)
「車両進入禁止」標識のサイズの変更(中署)

停止指導線、「とまれ」の路面標示の設置(市)

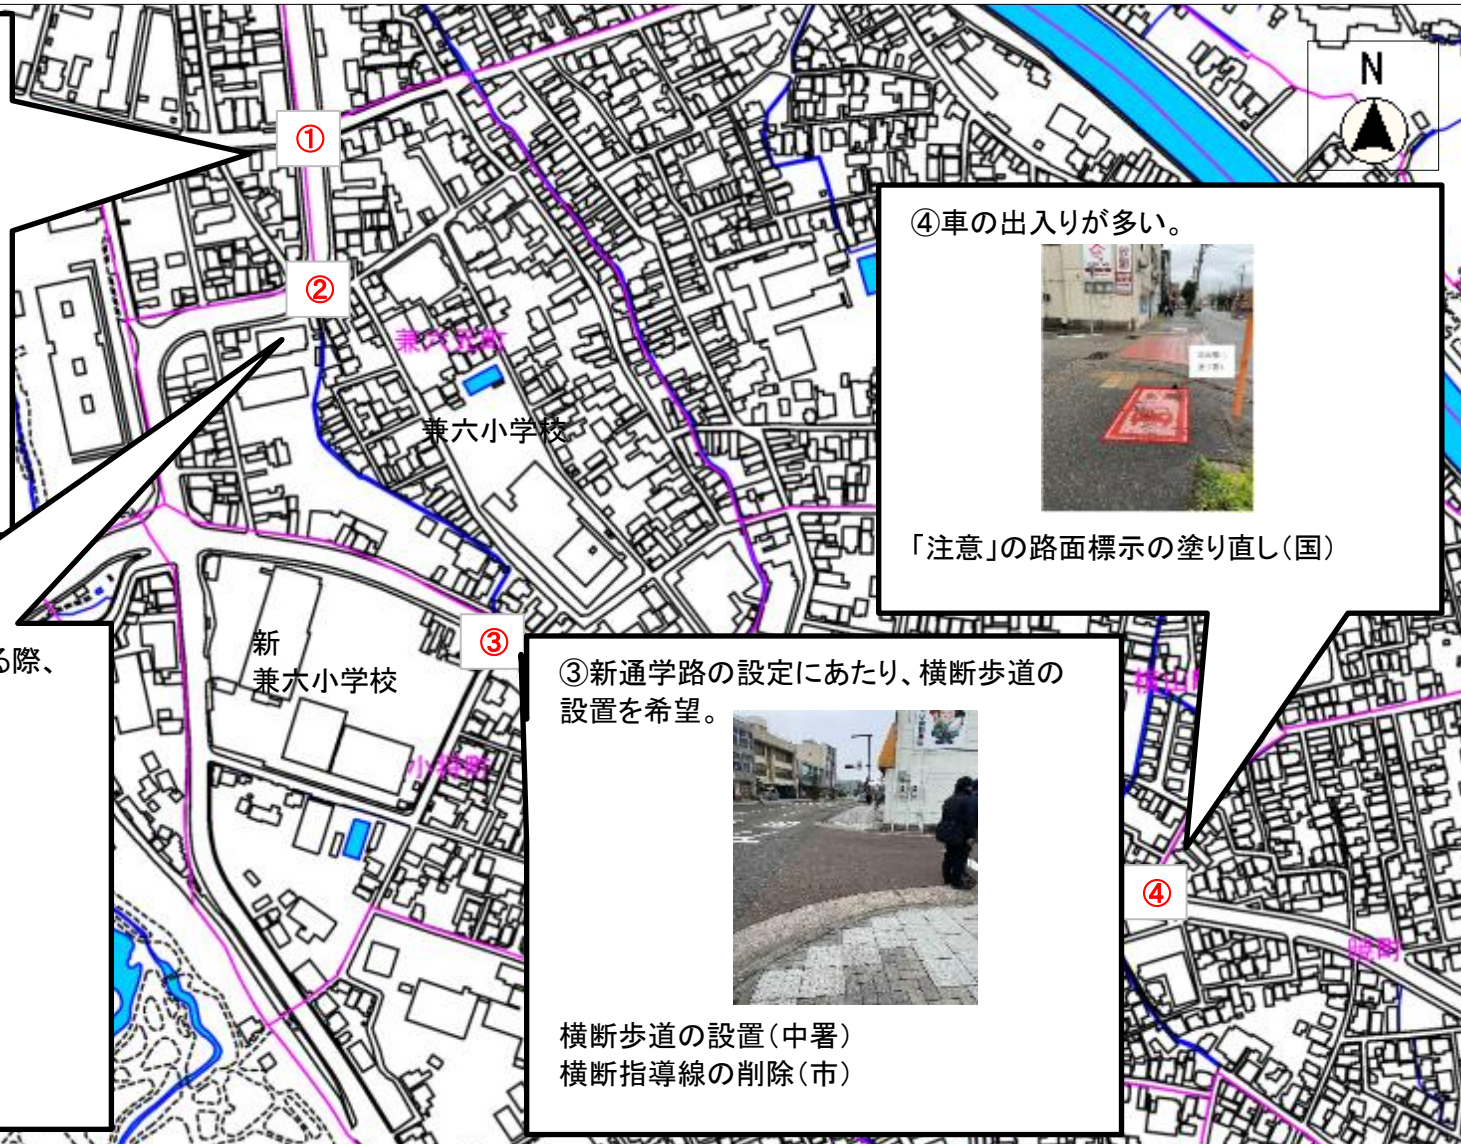
兼六小学校

①横断歩道が垂直2方向にしかなく、斜めに横断することができない。スクランブル交差点にすることはできないか。

④車の出入りが多い。

②東山方面からの車両が左折する際、車両速度が速く危険。

③新通学路の設定にあたり、横断歩道の設置を希望。

交通安全指導の実施(横断歩道を横断するよう指導)(学校)

「注意」の路面標示の塗り直し(国)

横断指導線の設置(国)
路面標示の設置(国)

横断歩道の設置(中署)
横断指導線の削除(市)

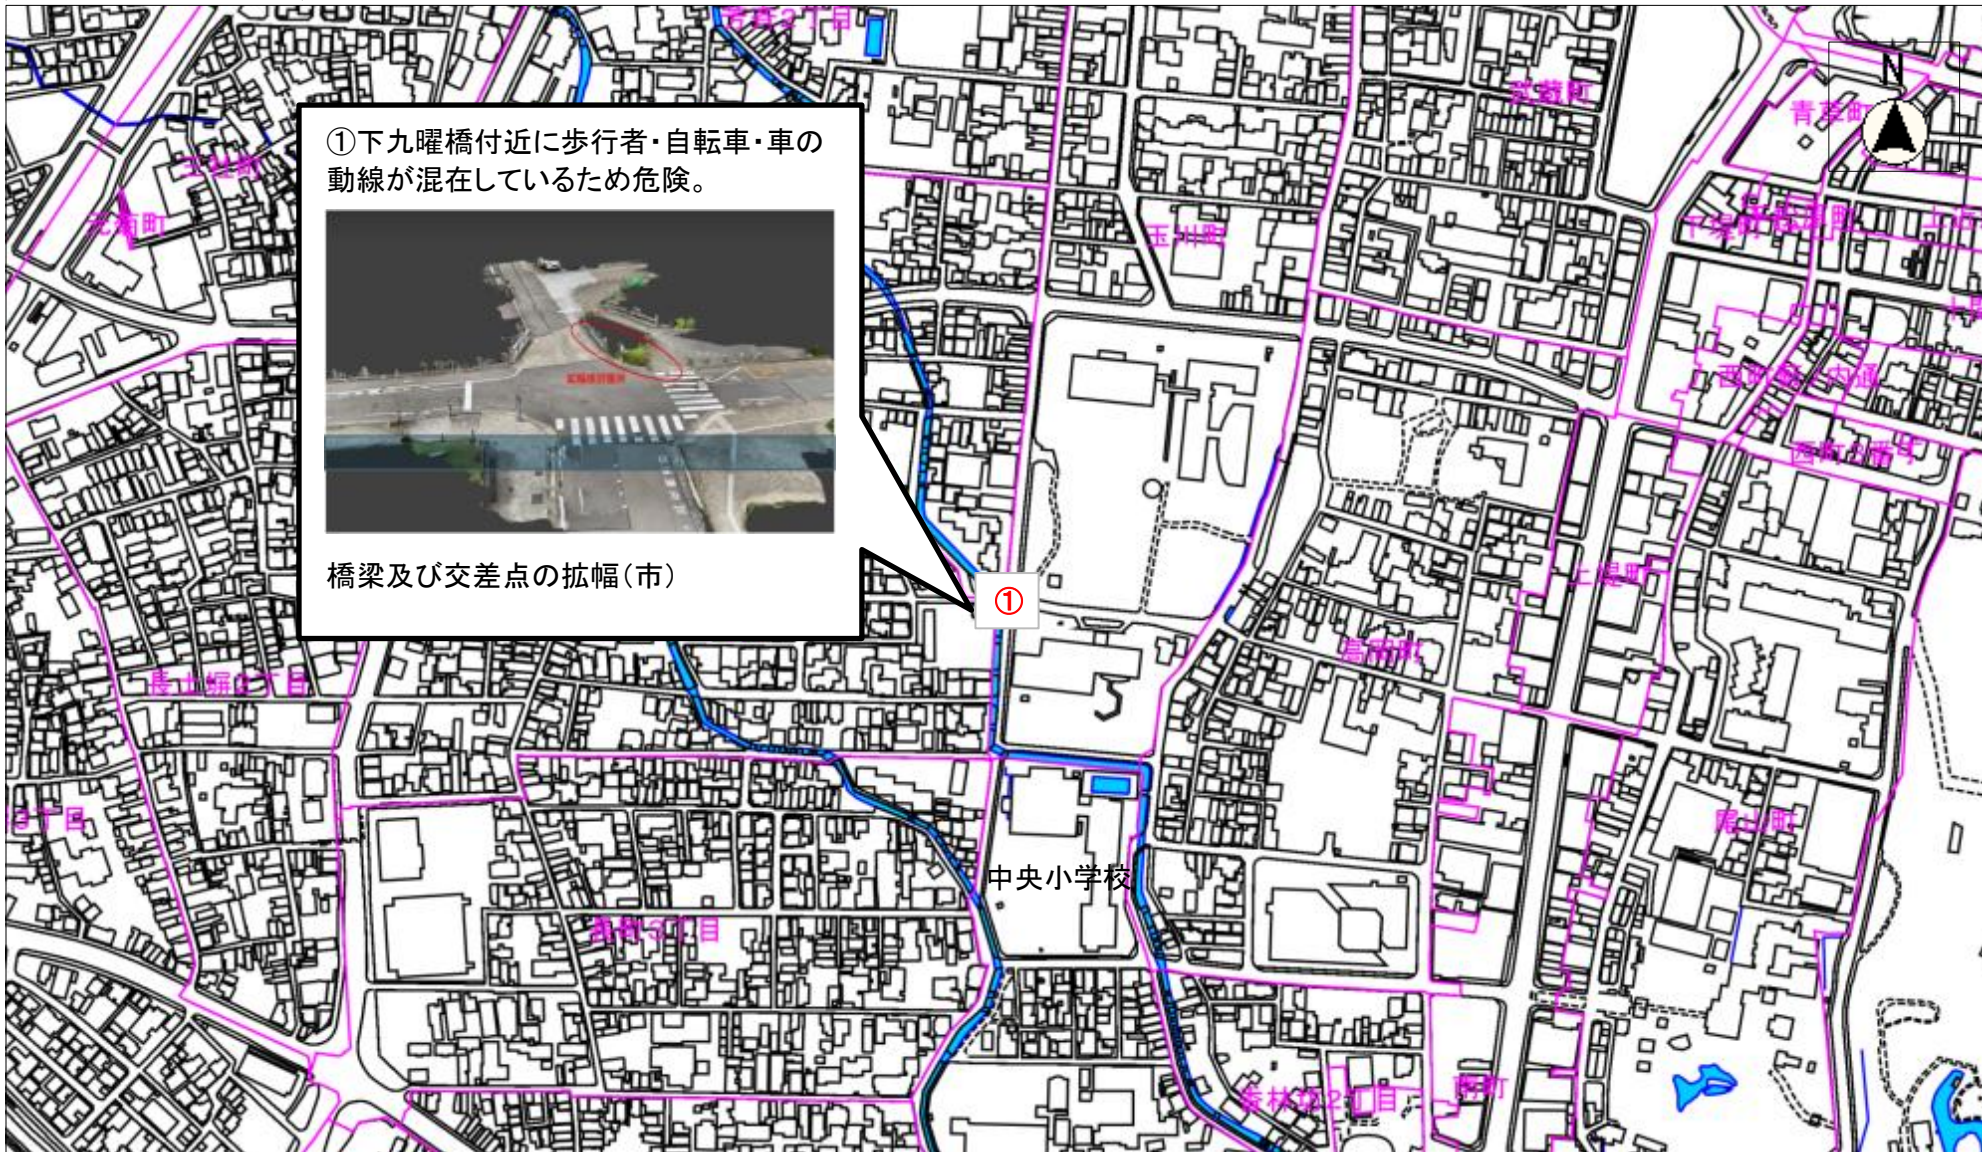
中央小学校

①下九曜橋付近に歩行者・自転車・車の動線が混在しているため危険。

橋梁及び交差点の拡幅(市)

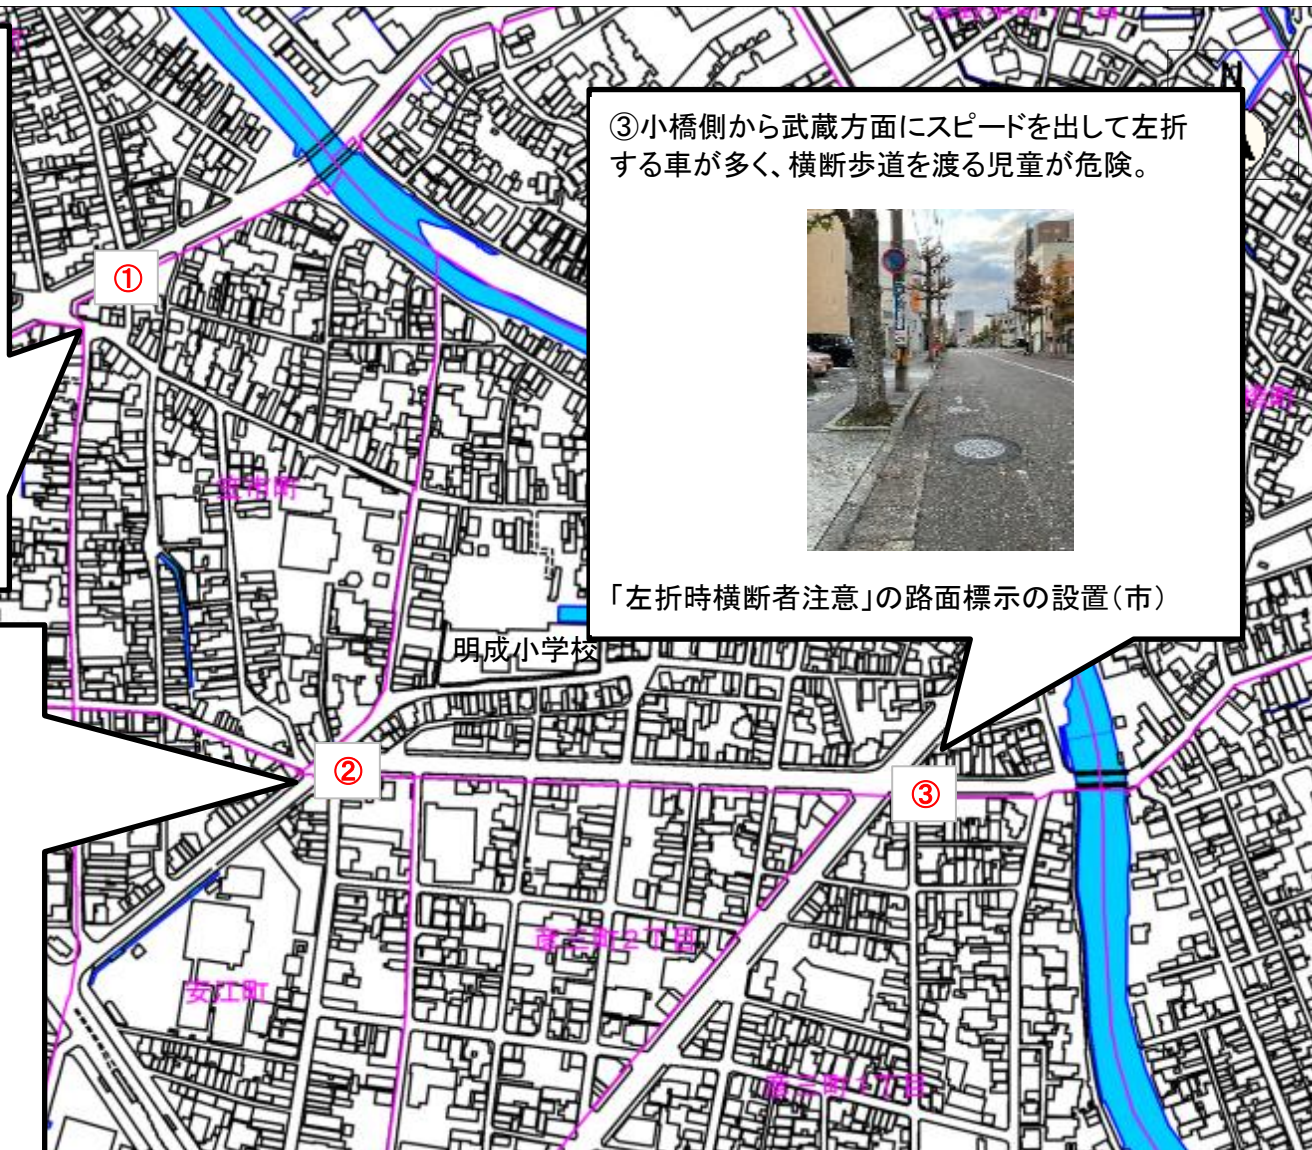
明成小学校①

①自転車の往来が多く、信号待ちの児童とぶつかる危険性がある。

②自転車の往来が多く、信号待ちの児童とぶつかる危険性がある。
表参道口からの車の出入りが多く危ない。

③小橋側から武蔵方面にスピードを出して左折する車が多く、横断歩道を渡る児童が危険。

点字ブロックの明示(県)
交通安全指導の実施(待機場所の指導)(学校)

交通安全指導の実施(待機場所の指導)(学校)
横断指導線の設置(市)

「左折時横断者注意」の路面標示の設置(市)

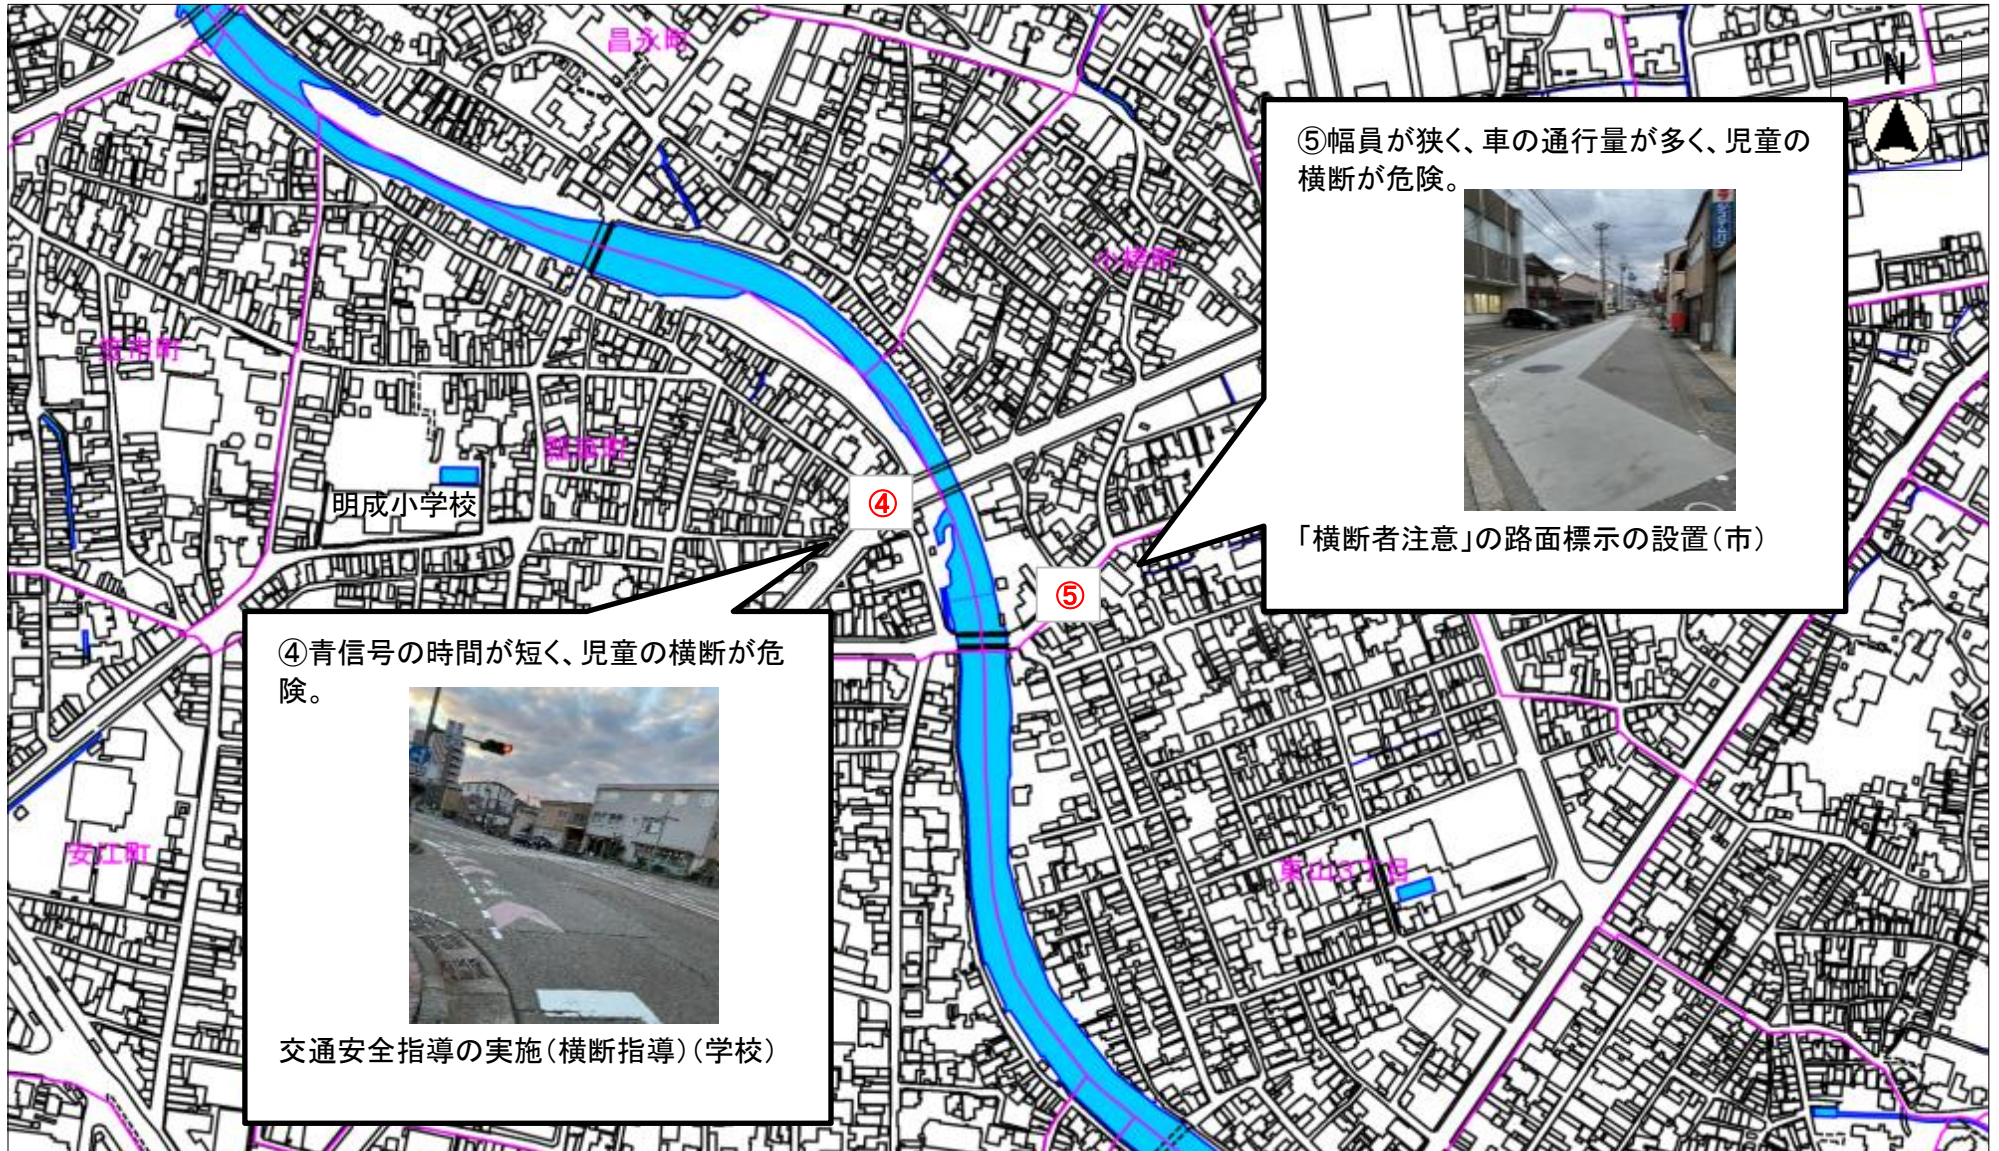
明成小学校②

④青信号の時間が短く、児童の横断が危険。

⑤幅員が狭く、車の通行量が多く、児童の横断が危険。

交通安全指導の実施(横断指導)(学校)

「横断者注意」の路面標示の設置(市)

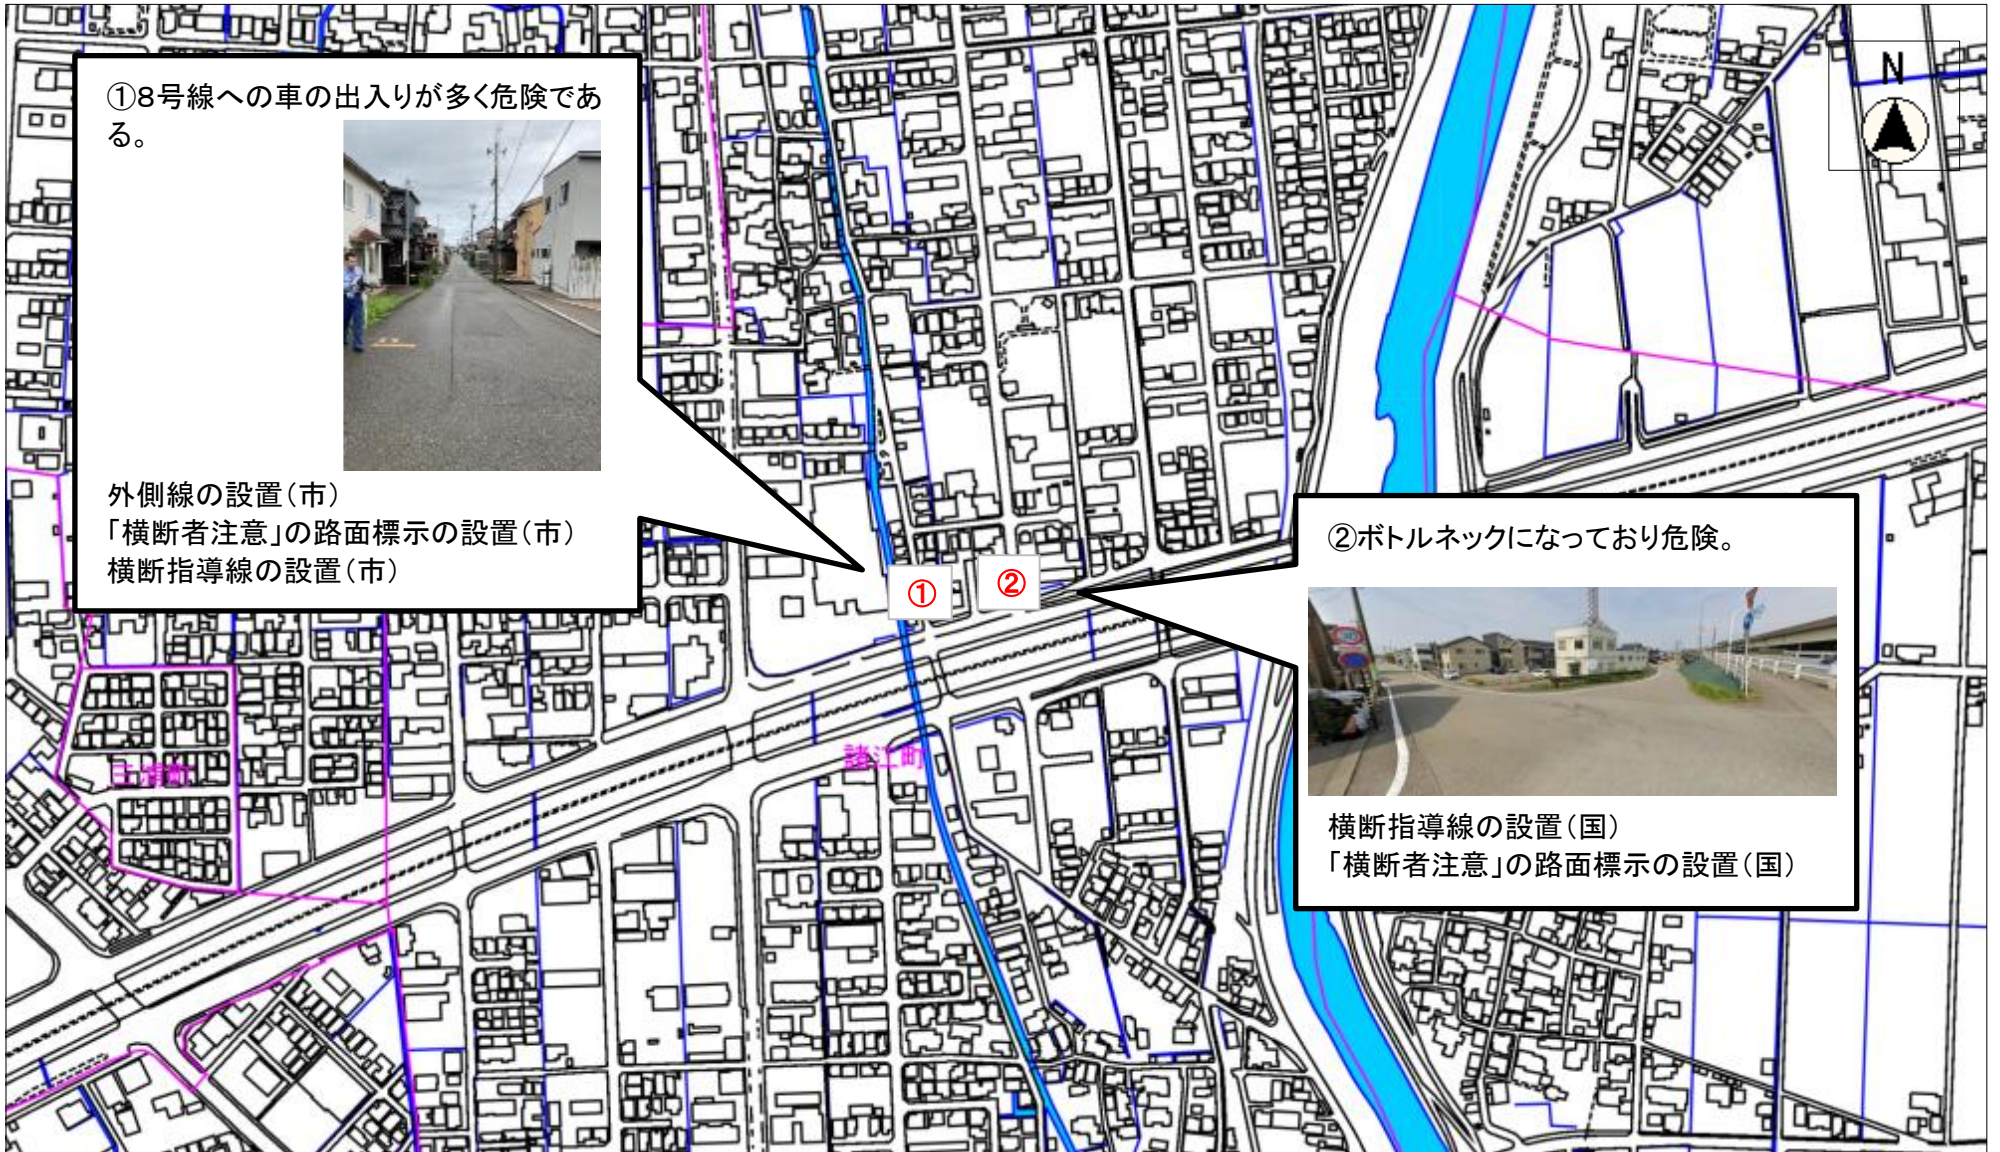
諸江町小学校

①8号線への車の出入りが多く危険である。

②ボトルネックになっており危険。

外側線の設置(市)
「横断者注意」の路面標示の設置(市)
横断指導線の設置(市)

横断指導線の設置(国)
「横断者注意」の路面標示の設置(国)

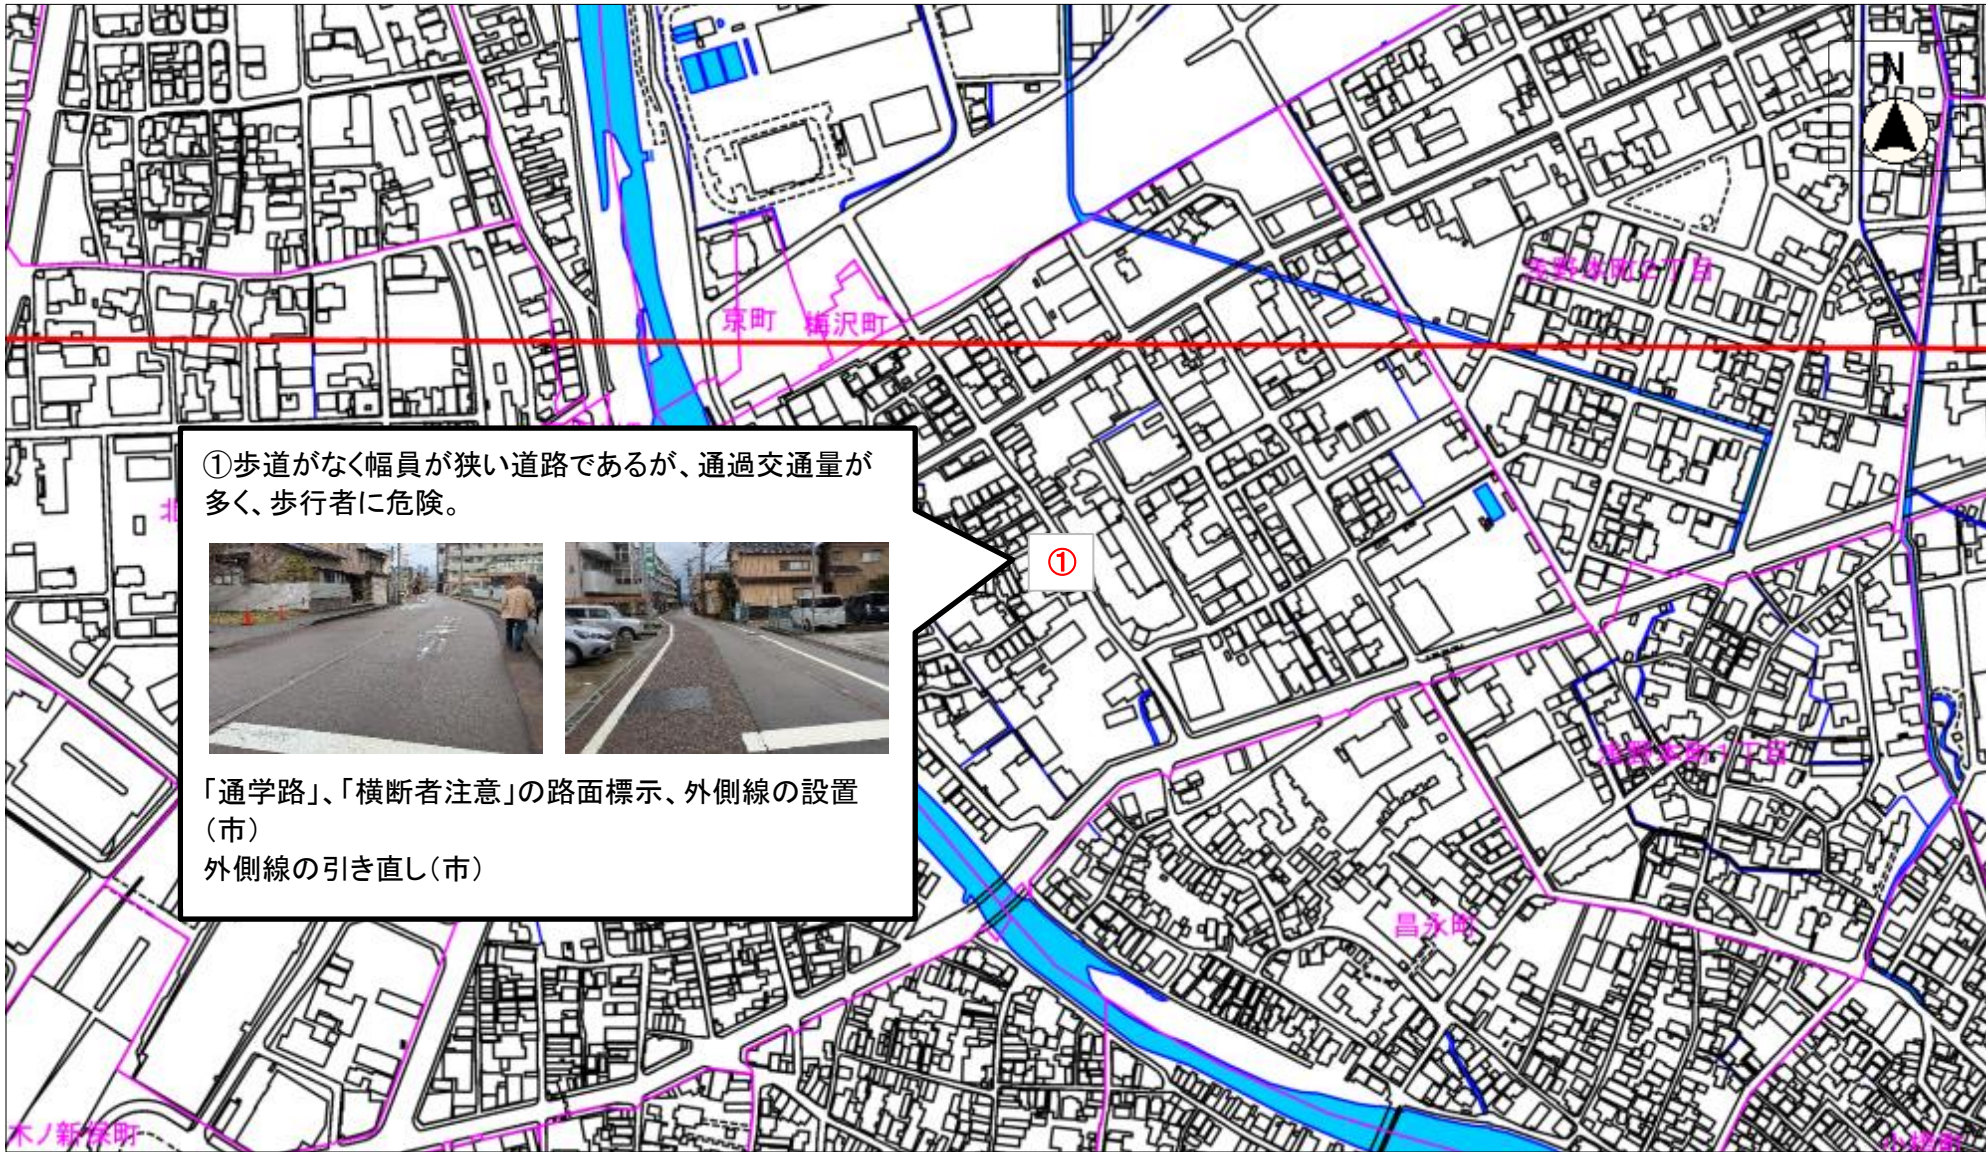
浅野町小学校

①歩道がなく幅員が狭い道路であるが、通過交通量が多く、歩行者に危険。

「通学路」、「横断者注意」の路面標示、外側線の設置
(市)
外側線の引き直し(市)

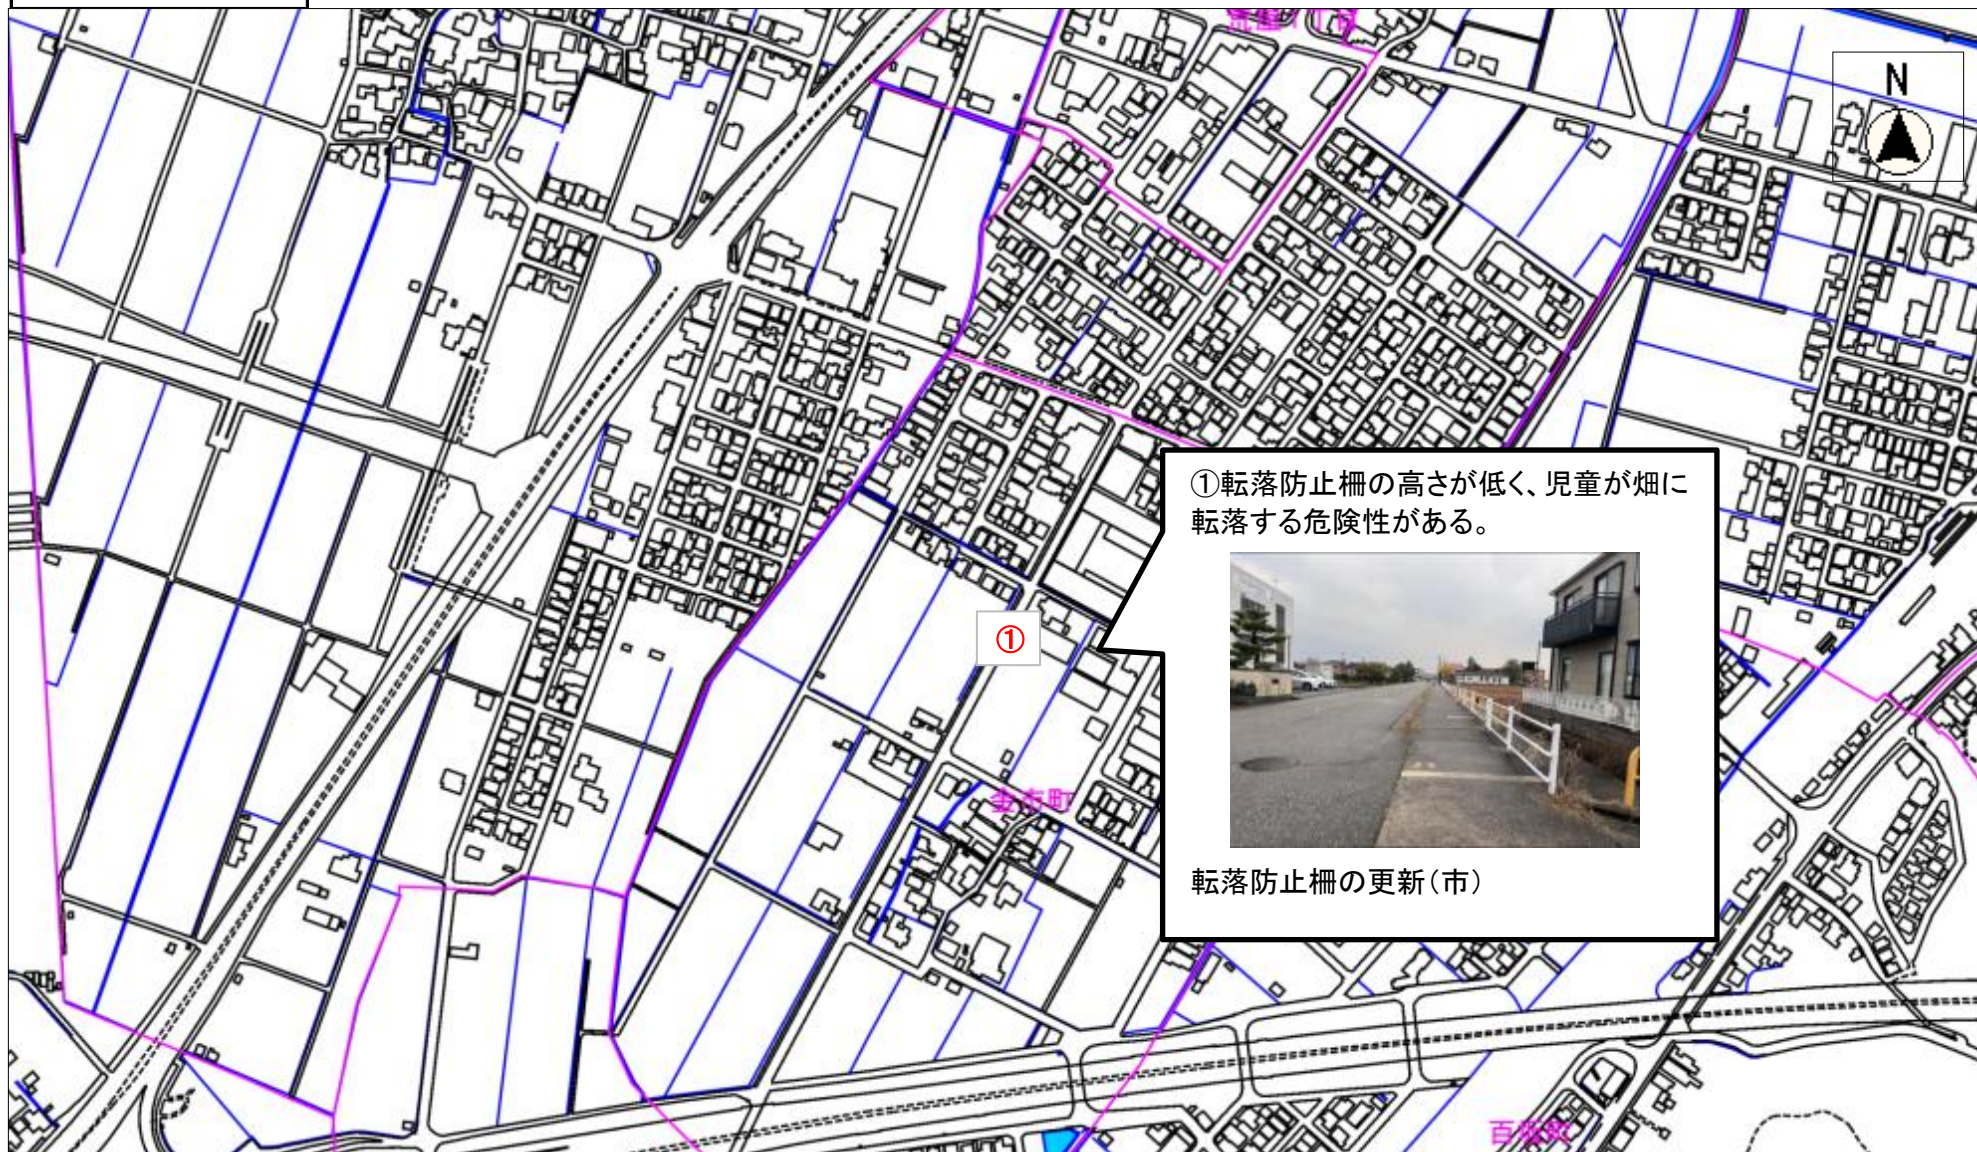
千坂小学校

① 転落防止柵の高さが低く、児童が畑に転落する危険性がある。

転落防止柵の更新(市)

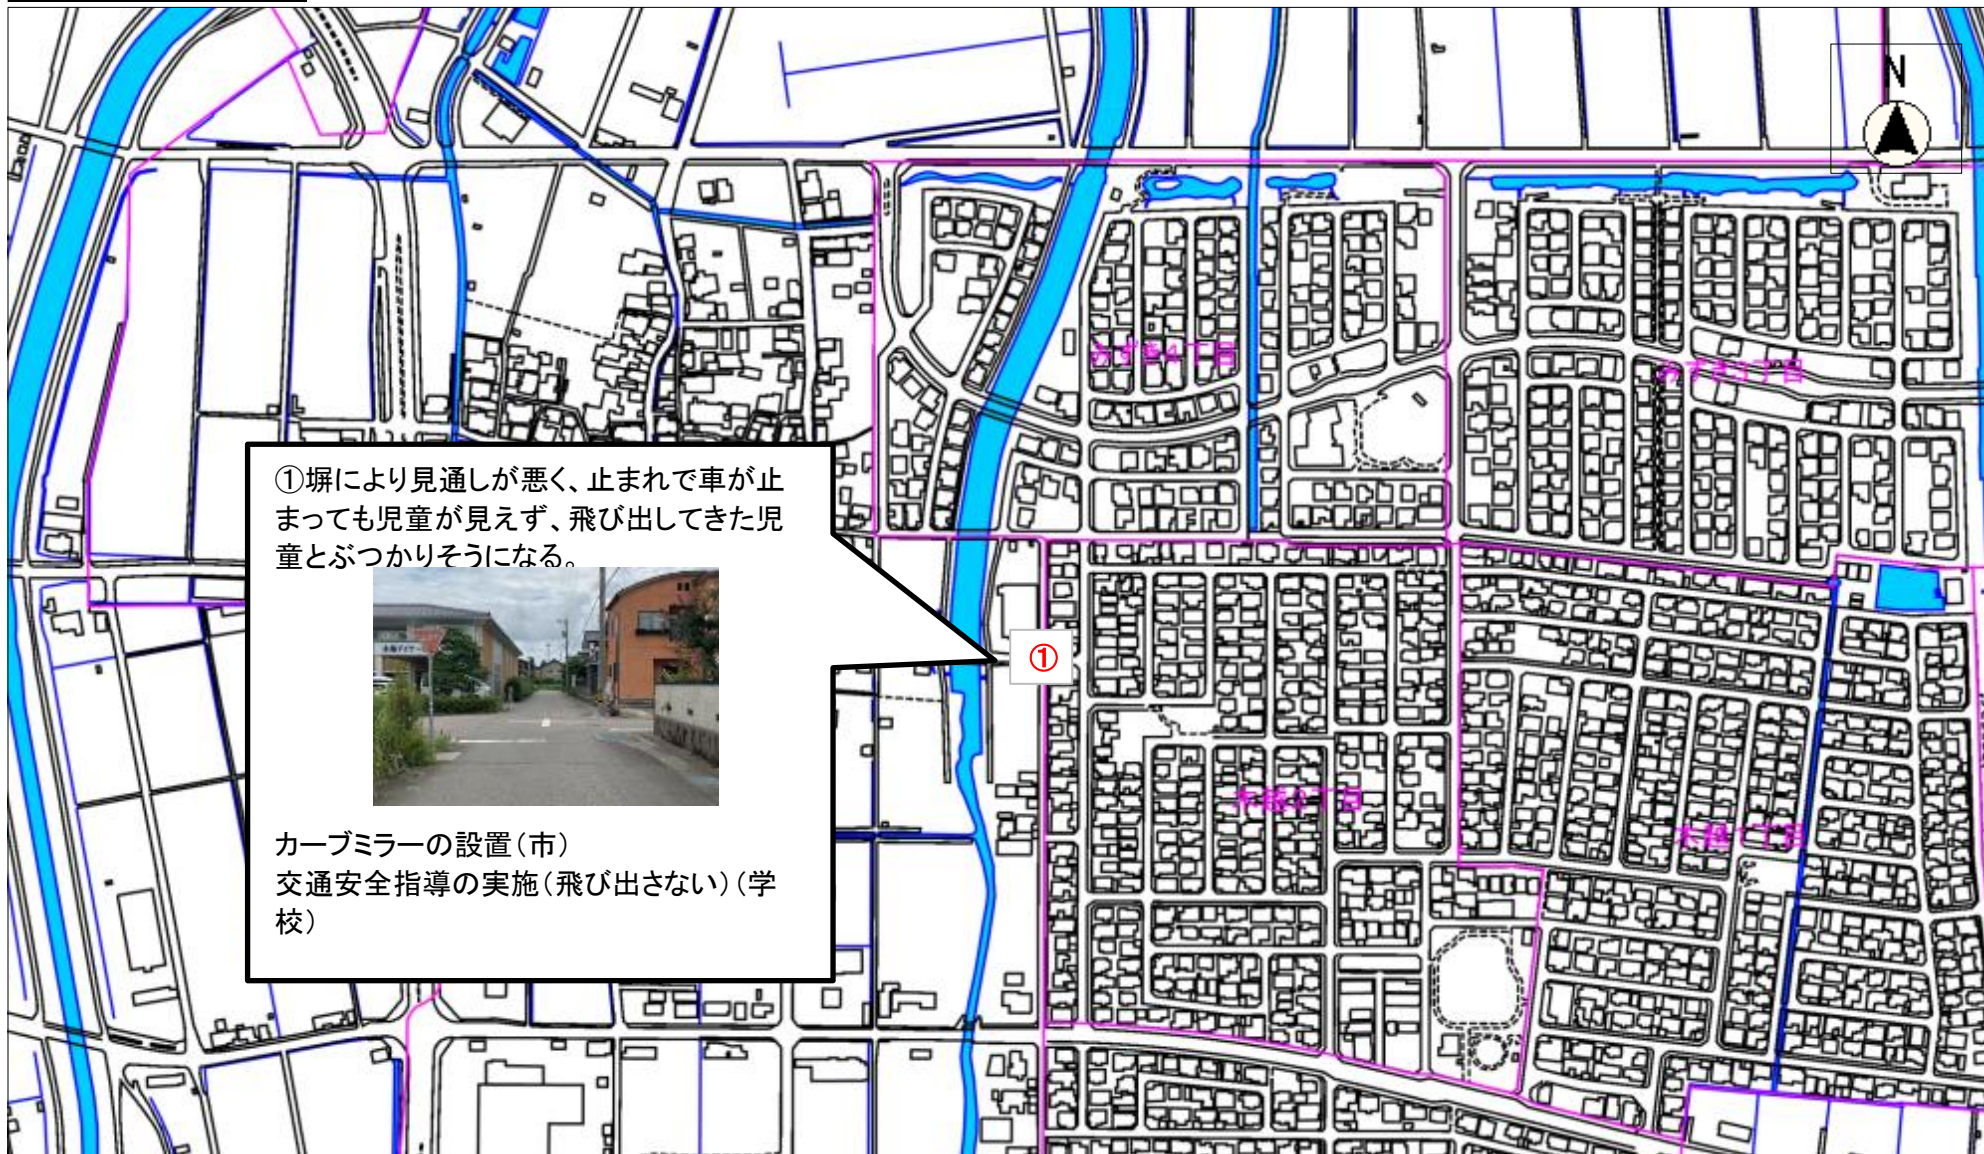
大浦小学校①

①塀により見通しが悪く、止まれで車が止まっても児童が見えず、飛び出してきた児童とぶつかりそうになる。

カーブミラーの設置(市)
交通安全指導の実施(飛び出さない)(学校)

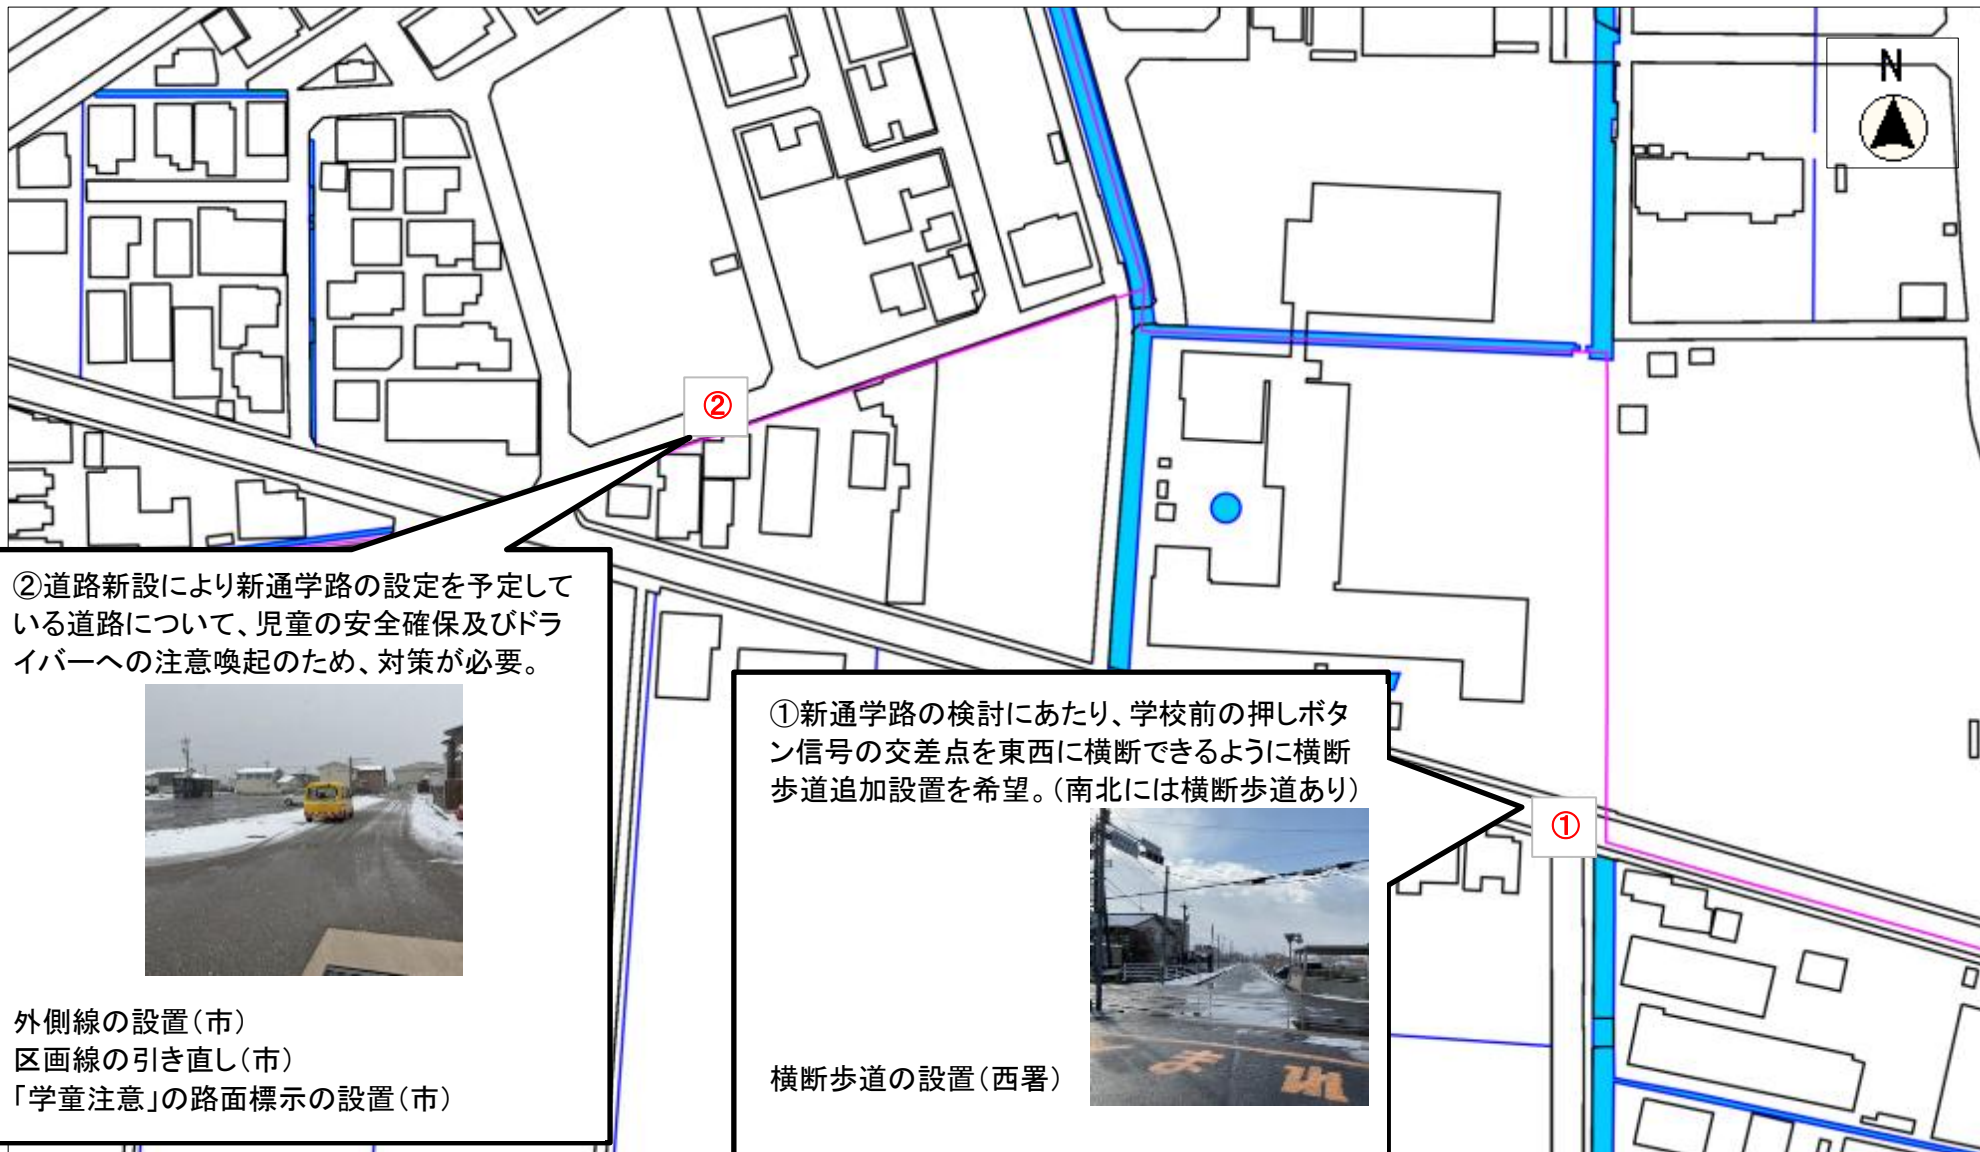
鞍月小学校

②道路新設により新通学路の設定を予定している道路について、児童の安全確保及びドライバーへの注意喚起のため、対策が必要。

①新通学路の検討にあたり、学校前の押しボタン信号の交差点を東西に横断できるように横断歩道追加設置を希望。(南北には横断歩道あり)

外側線の設置(市)
区画線の引き直し(市)
「学童注意」の路面標示の設置(市)

横断歩道の設置(西署)
