金沢市の通学路安全対策実施状況一覧（令和6年度）

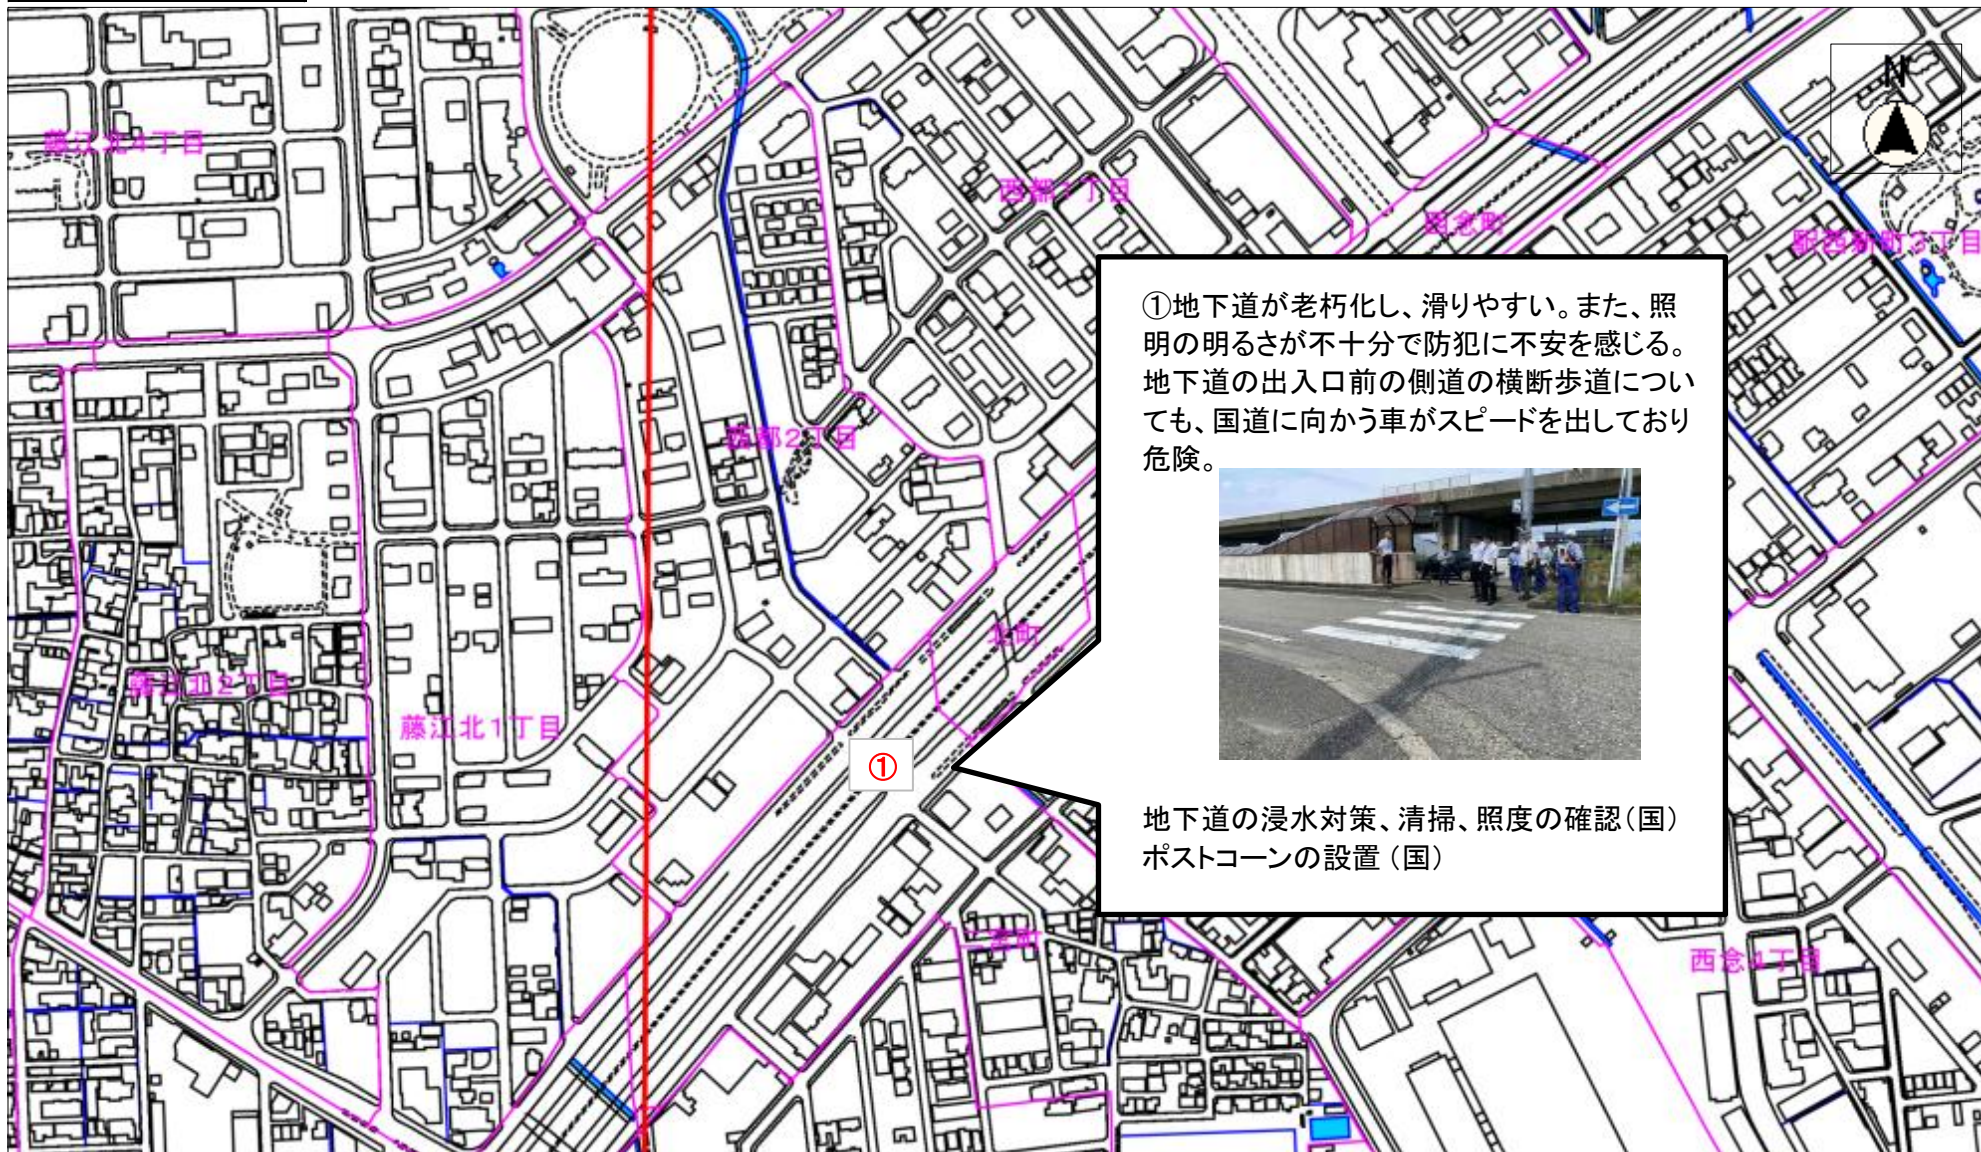
戸板小学校①

①地下道が老朽化し、滑りやすい。また、照明の明るさが不十分で防犯に不安を感じる。地下道の出入口前の側道の横断歩道についても、国道に向かう車がスピードを出しており危険。

地下道の浸水対策、清掃、照度の確認(国)
ポストコーンの設置(国)

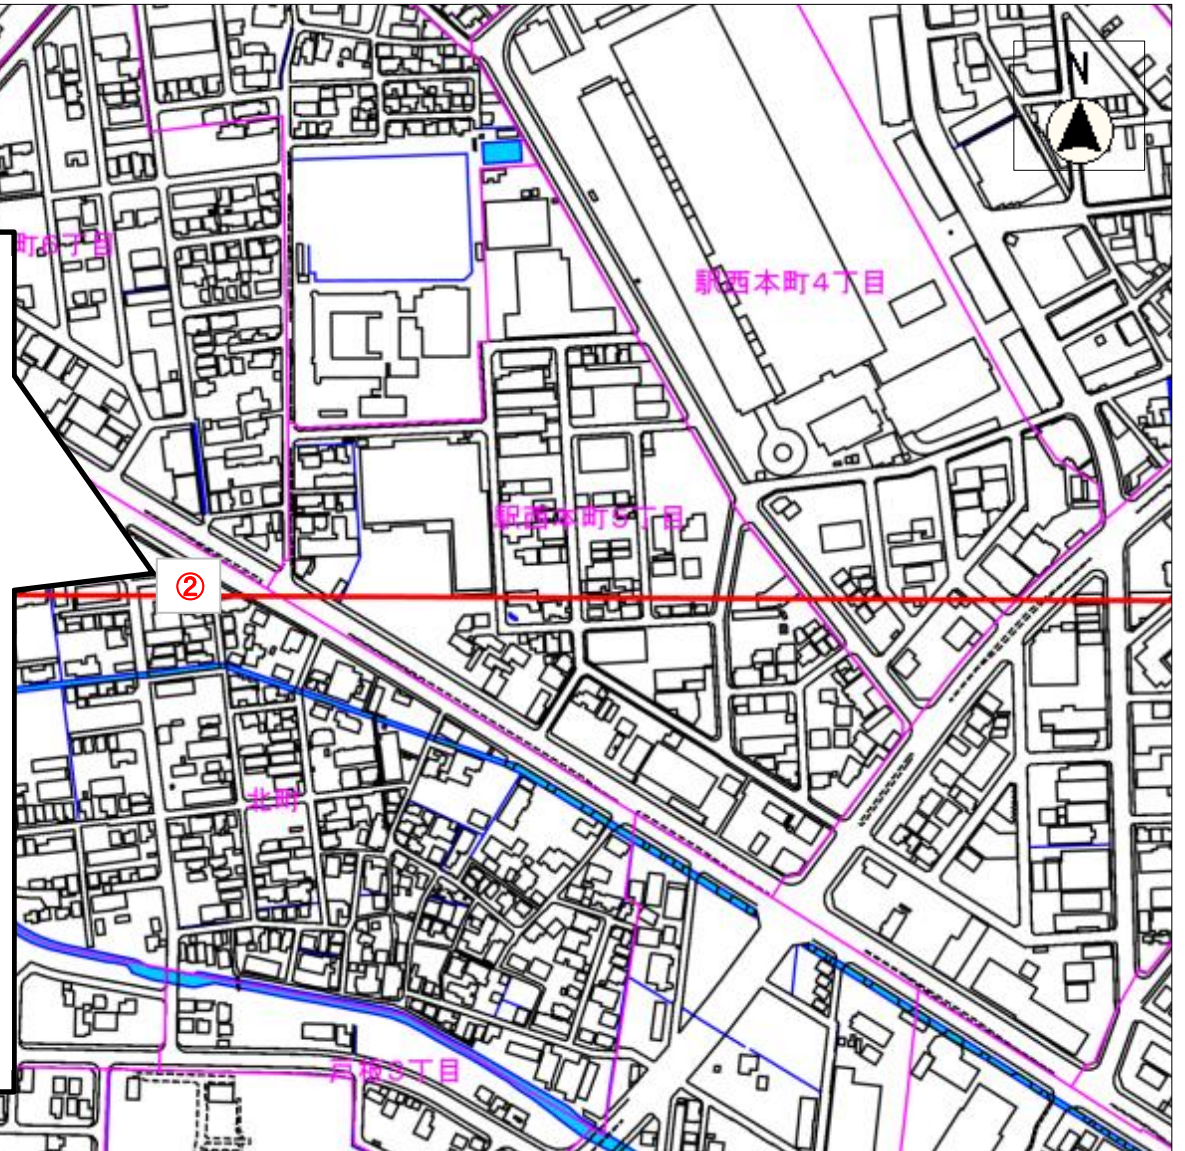
戸板小学校②

県道から市道に入る車の通行量が多い。道幅も狭く交差点も鋭角になっているため、見通しが悪く危険。数年前に設置したポールがなくなっているのを復旧してほしい。また、外側線も見えなくなっている。

- 外側線の延長(県)
- ポストコーンの設置(県)
- 歩道に「とまれ」の路面標示の設置(県)
- 外側線の引き直し(市)
- 安全施設の復旧(市)

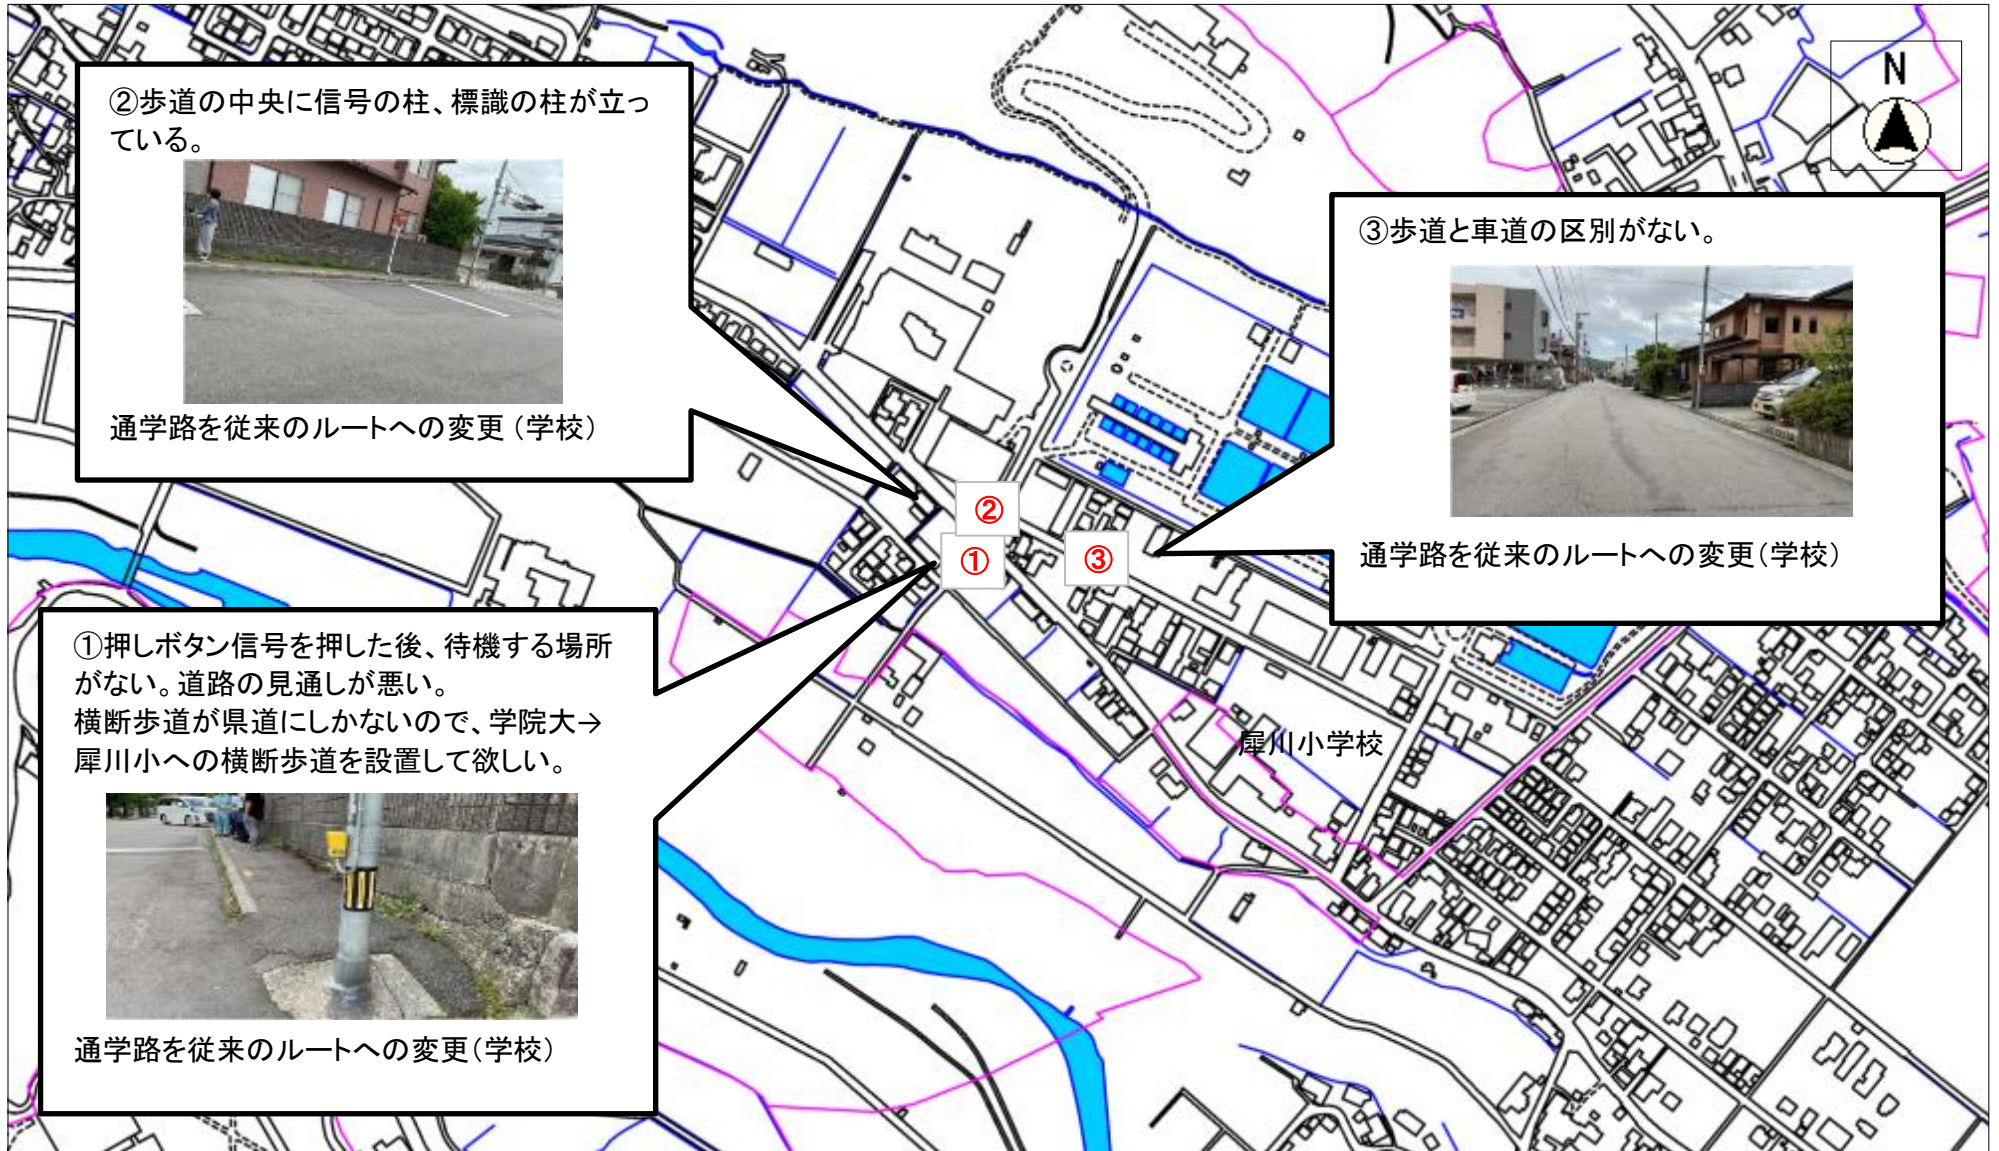
犀川小学校①

②歩道の中央に信号の柱、標識の柱が立っている。

③歩道と車道の区別がない。

①押しボタン信号を押した後、待機する場所がない。道路の見通しが悪い。
横断歩道が県道にしかないので、学院大→犀川小への横断歩道を設置して欲しい。

通学路を従来のルートへの変更(学校)

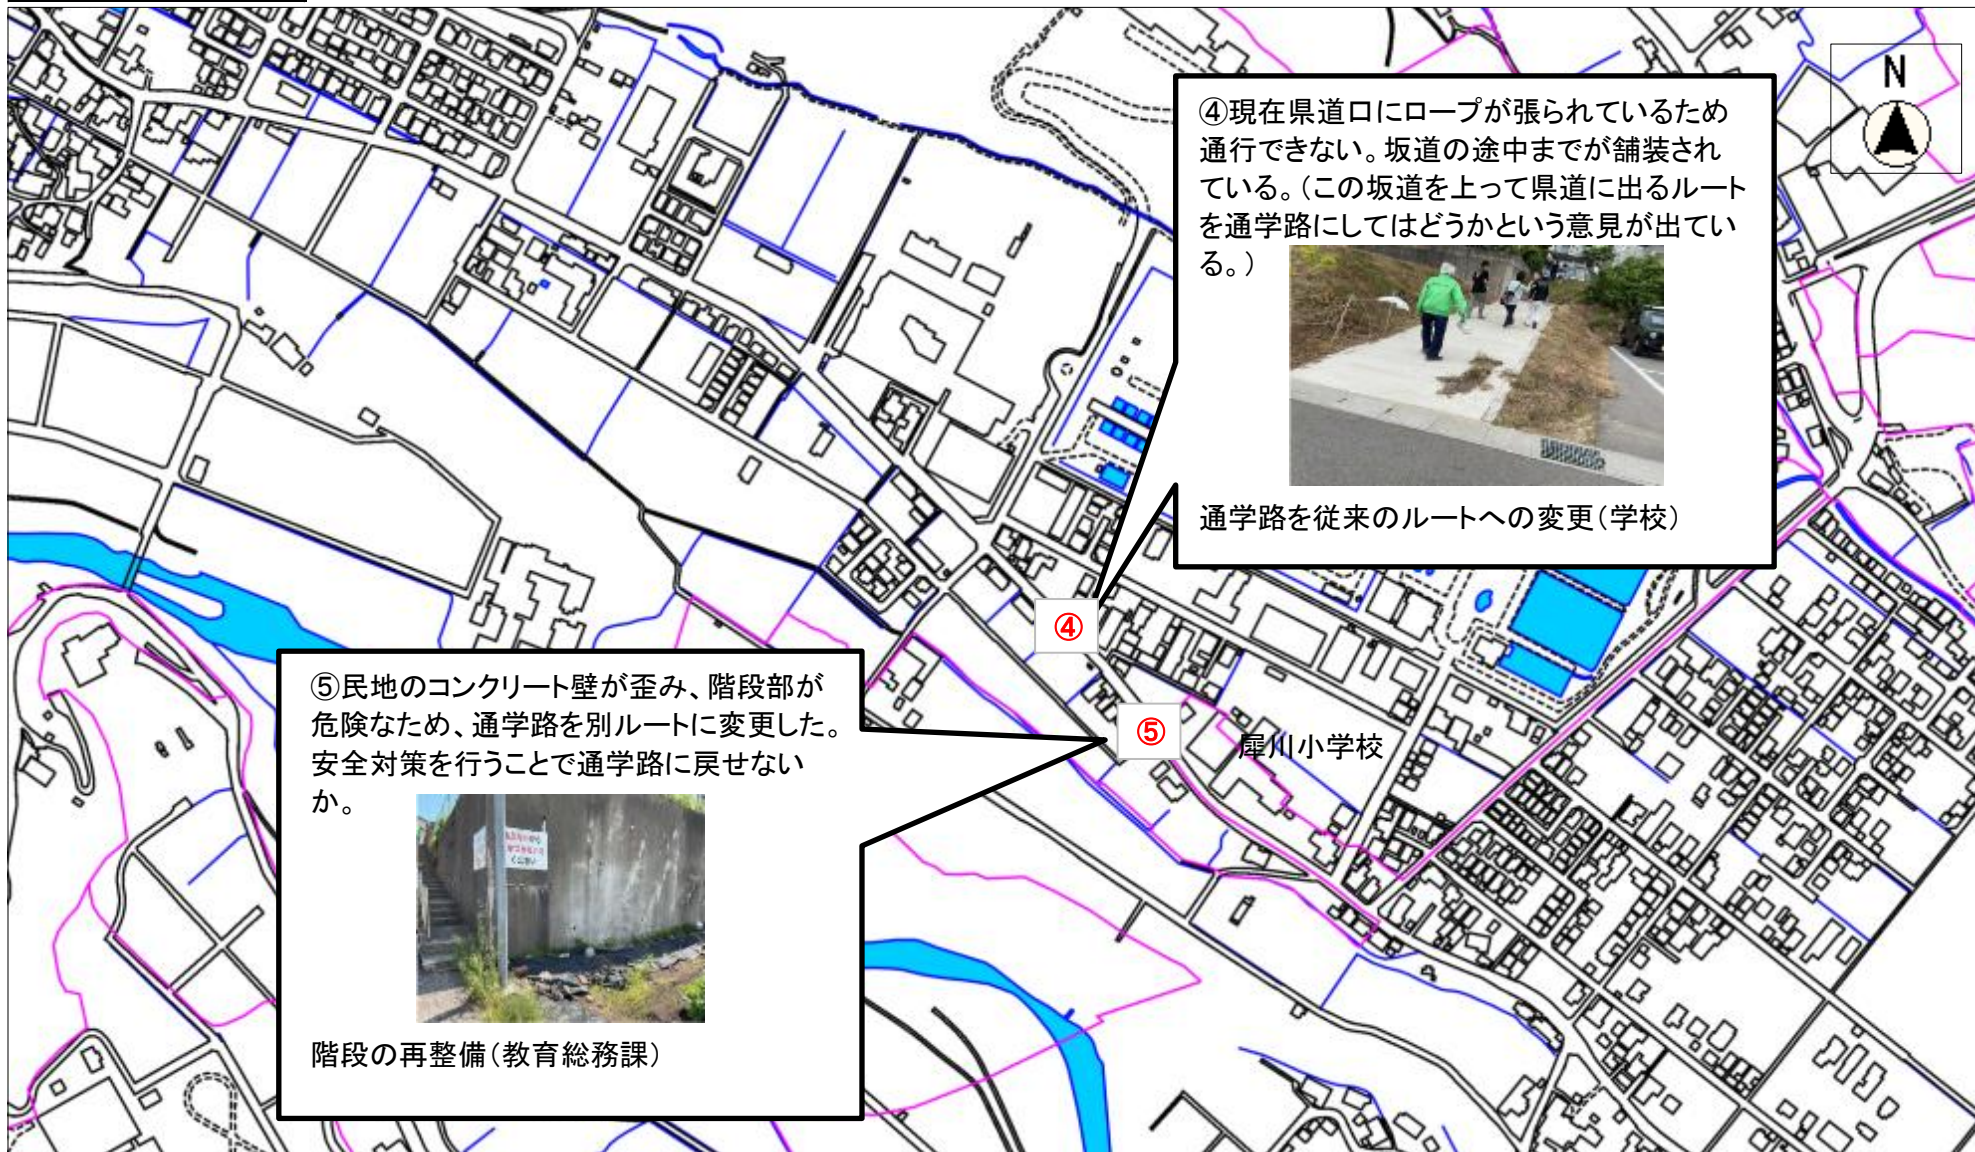
犀川小学校②

④現在県道口にロープが張られているため通行できない。坂道の途中までが舗装されている。(この坂道を上って県道に出るルートを通学路にしてはどうかという意見が出ている。)

⑤民地のコンクリート壁が歪み、階段部が危険なため、通学路を別ルートに変更した。安全対策を行うことで通学路に戻せないか。

通学路を従来のルートへの変更(学校)

階段の再整備(教育総務課)

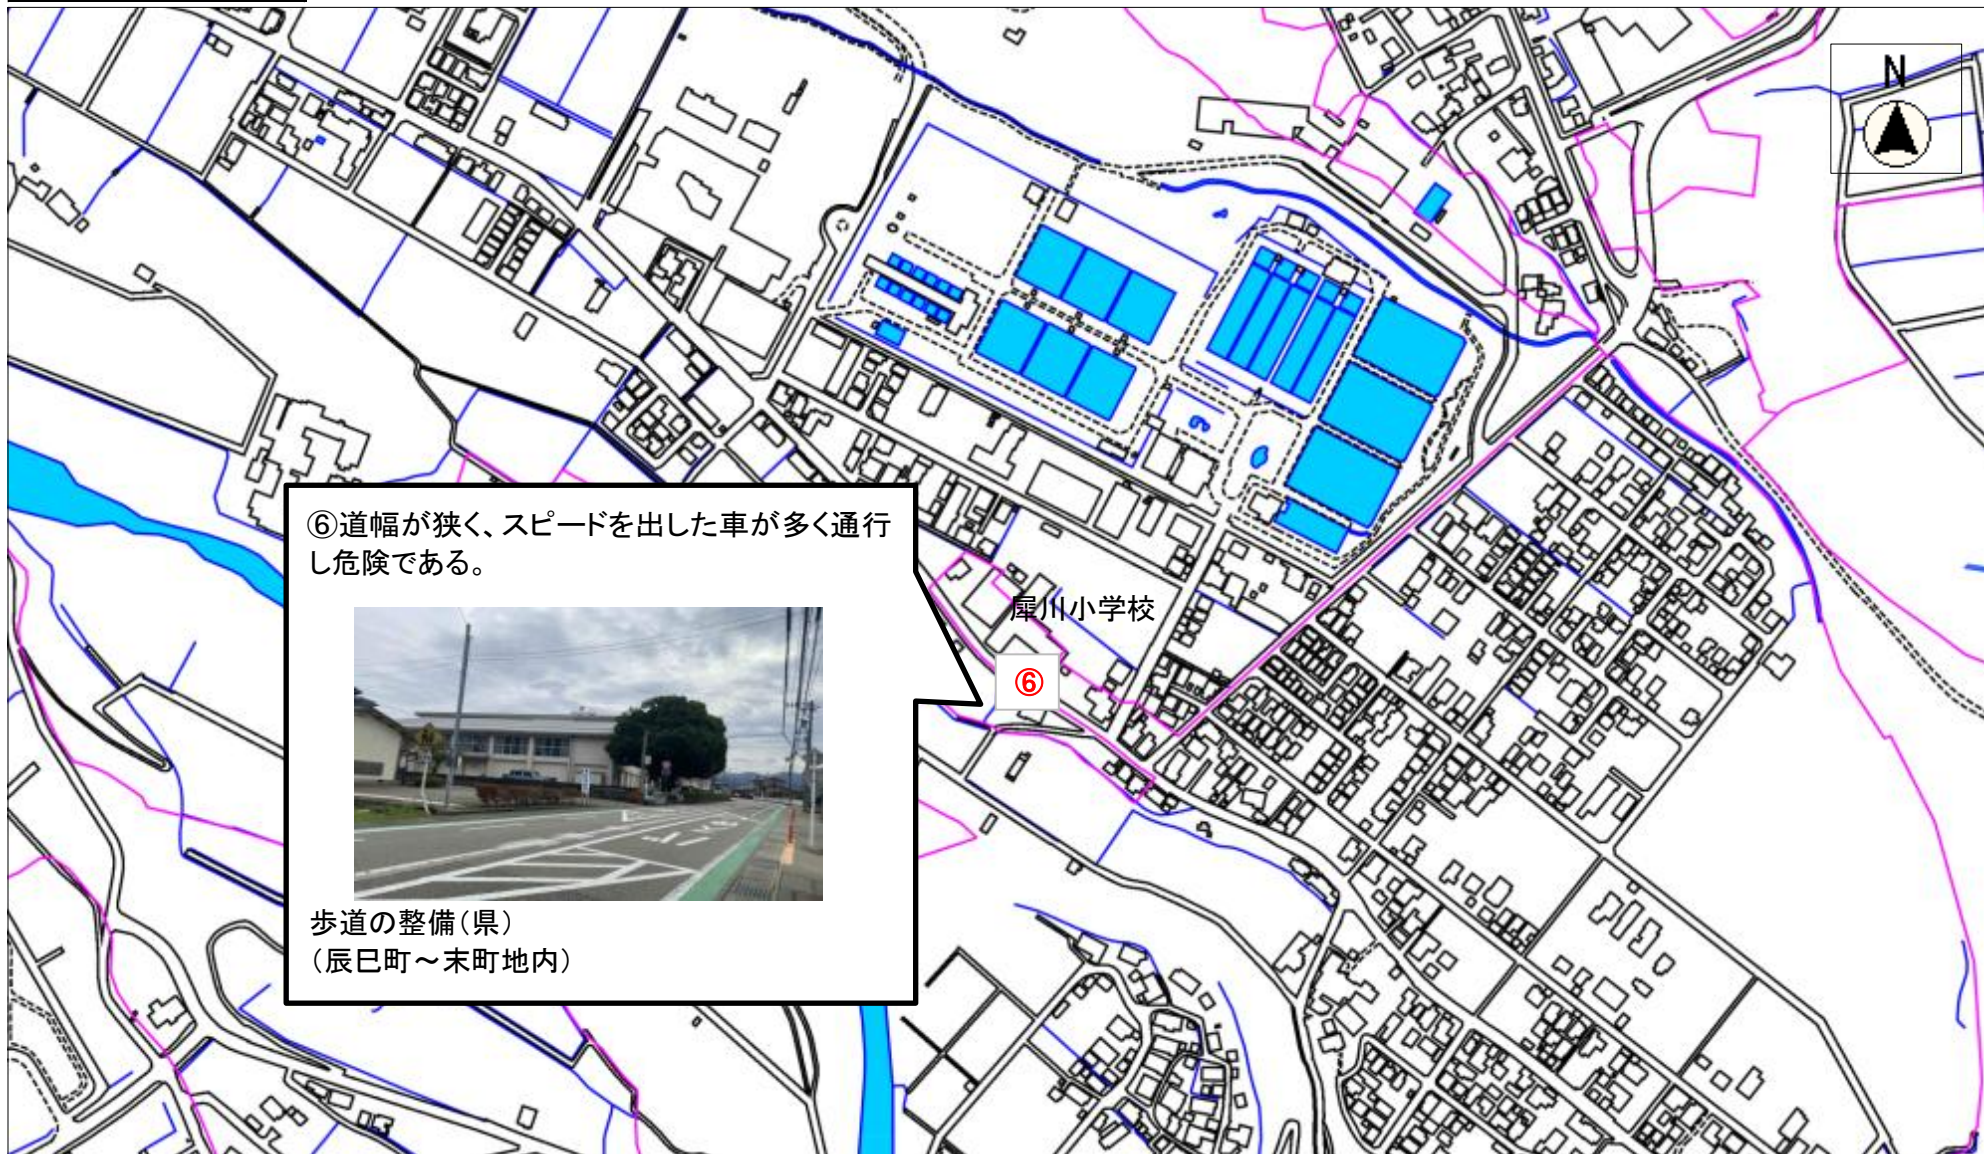
犀川小学校③

⑥道幅が狭く、スピードを出した車が多く通行し危険である。

歩道の整備(県)
(辰巳町～末町地内)

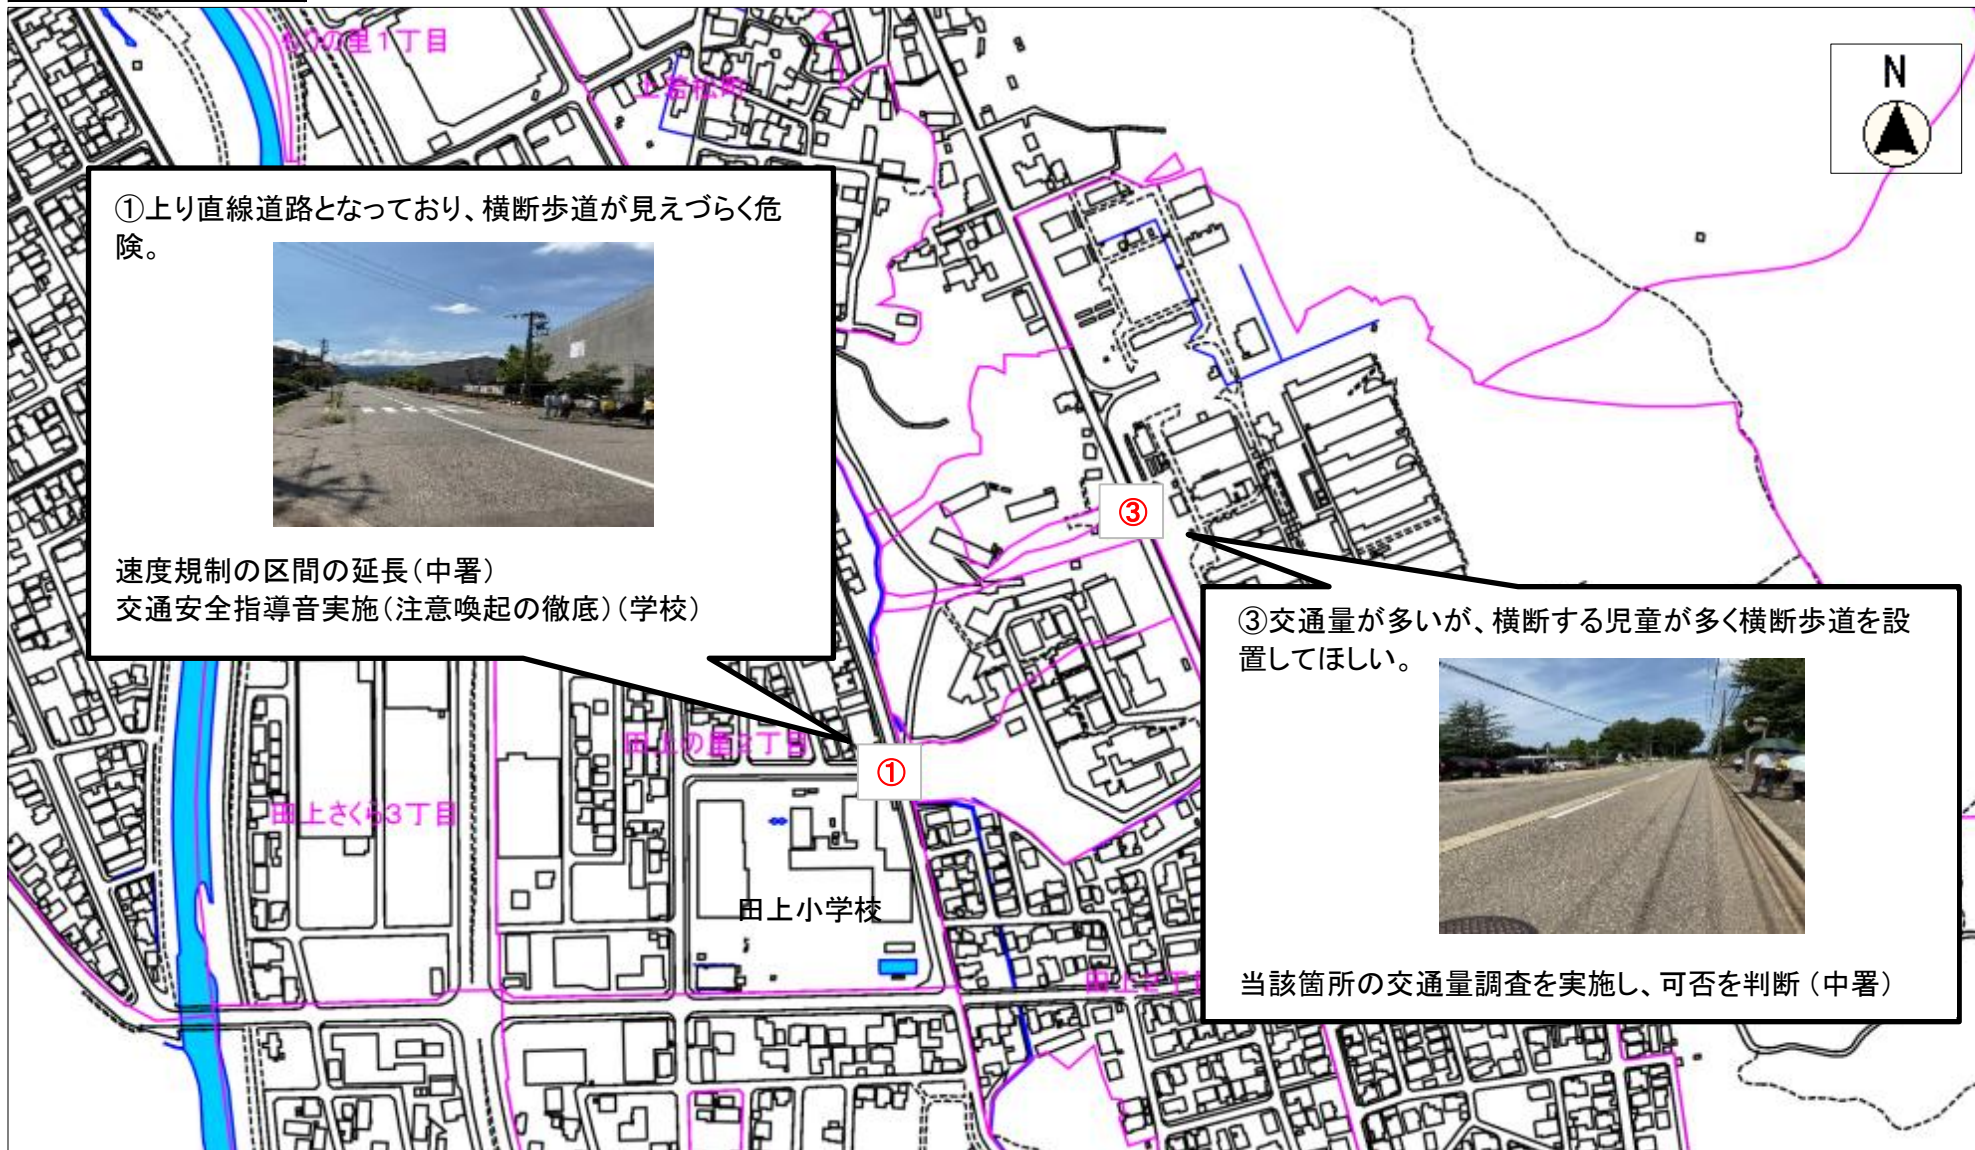
田上小学校①

①上り直線道路となっており、横断歩道が見えづらく危険。

③交通量が多いが、横断する児童が多く横断歩道を設置してほしい。

速度規制の区間の延長(中署)
交通安全指導音実施(注意喚起の徹底)(学校)

当該箇所の交通量調査を実施し、可否を判断(中署)

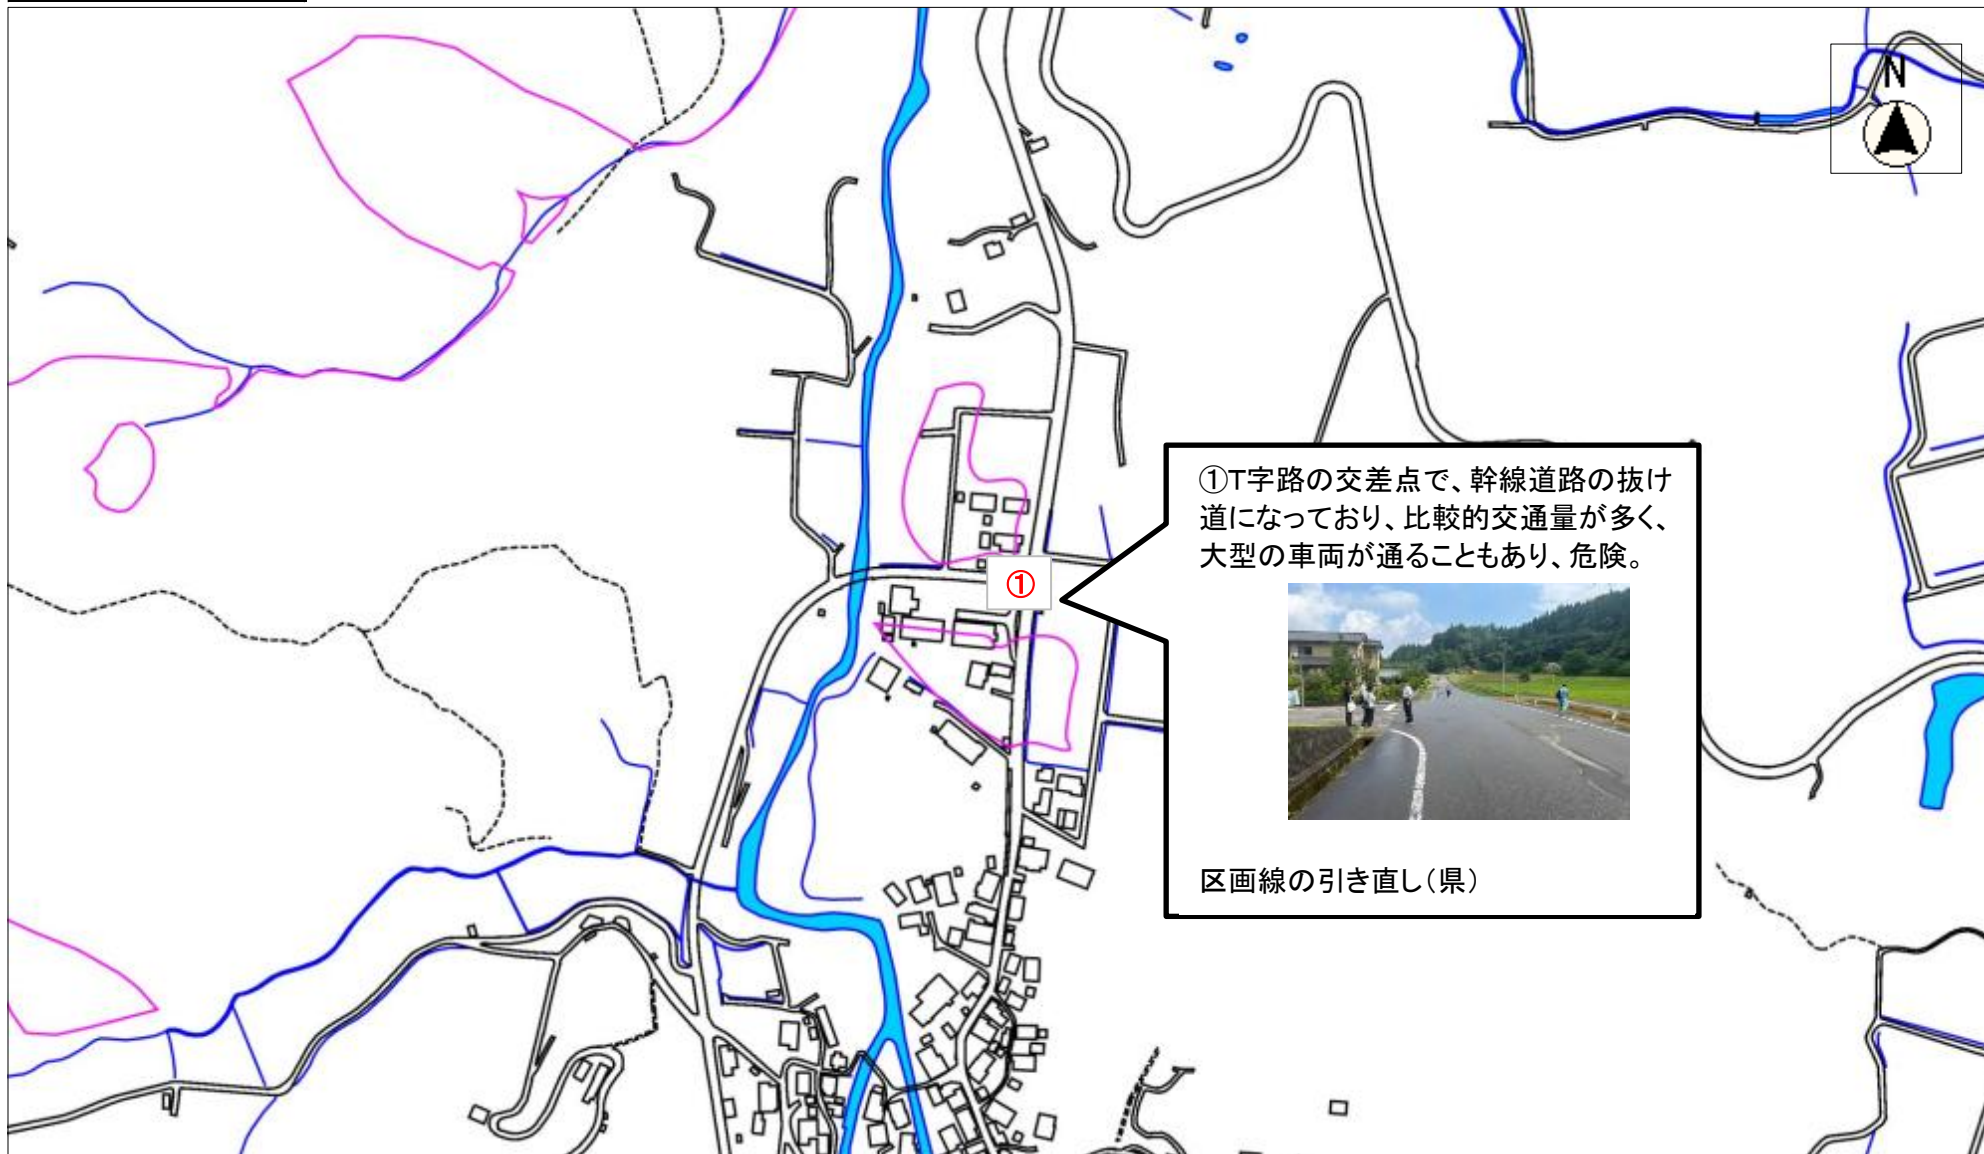
医王山小学校

①T字路の交差点で、幹線道路の抜け道になっており、比較的交通量が多く、大型の車両が通ることもあり、危険。

区画線の引き直し(県)

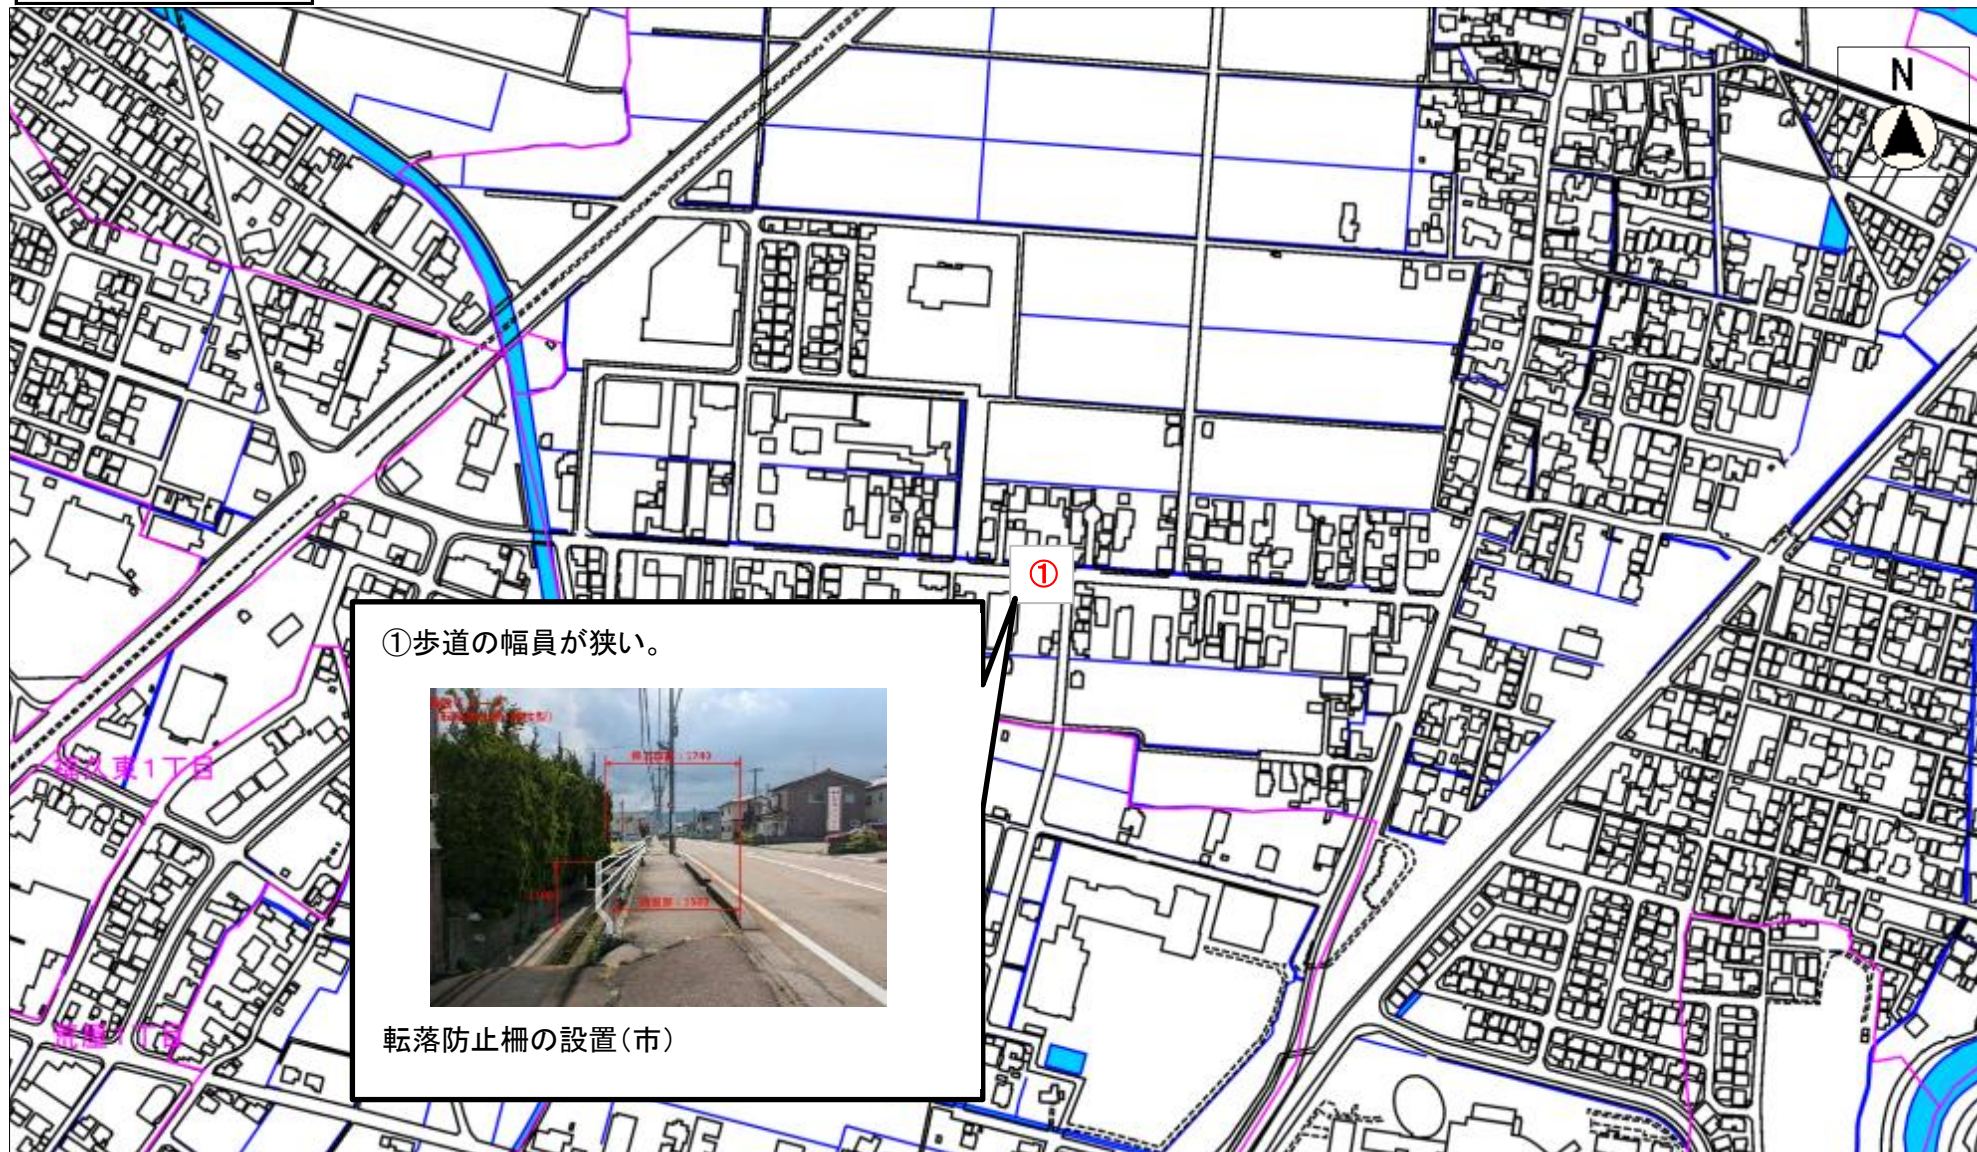
森本小学校

①歩道の幅員が狭い。

転落防止柵の設置(市)

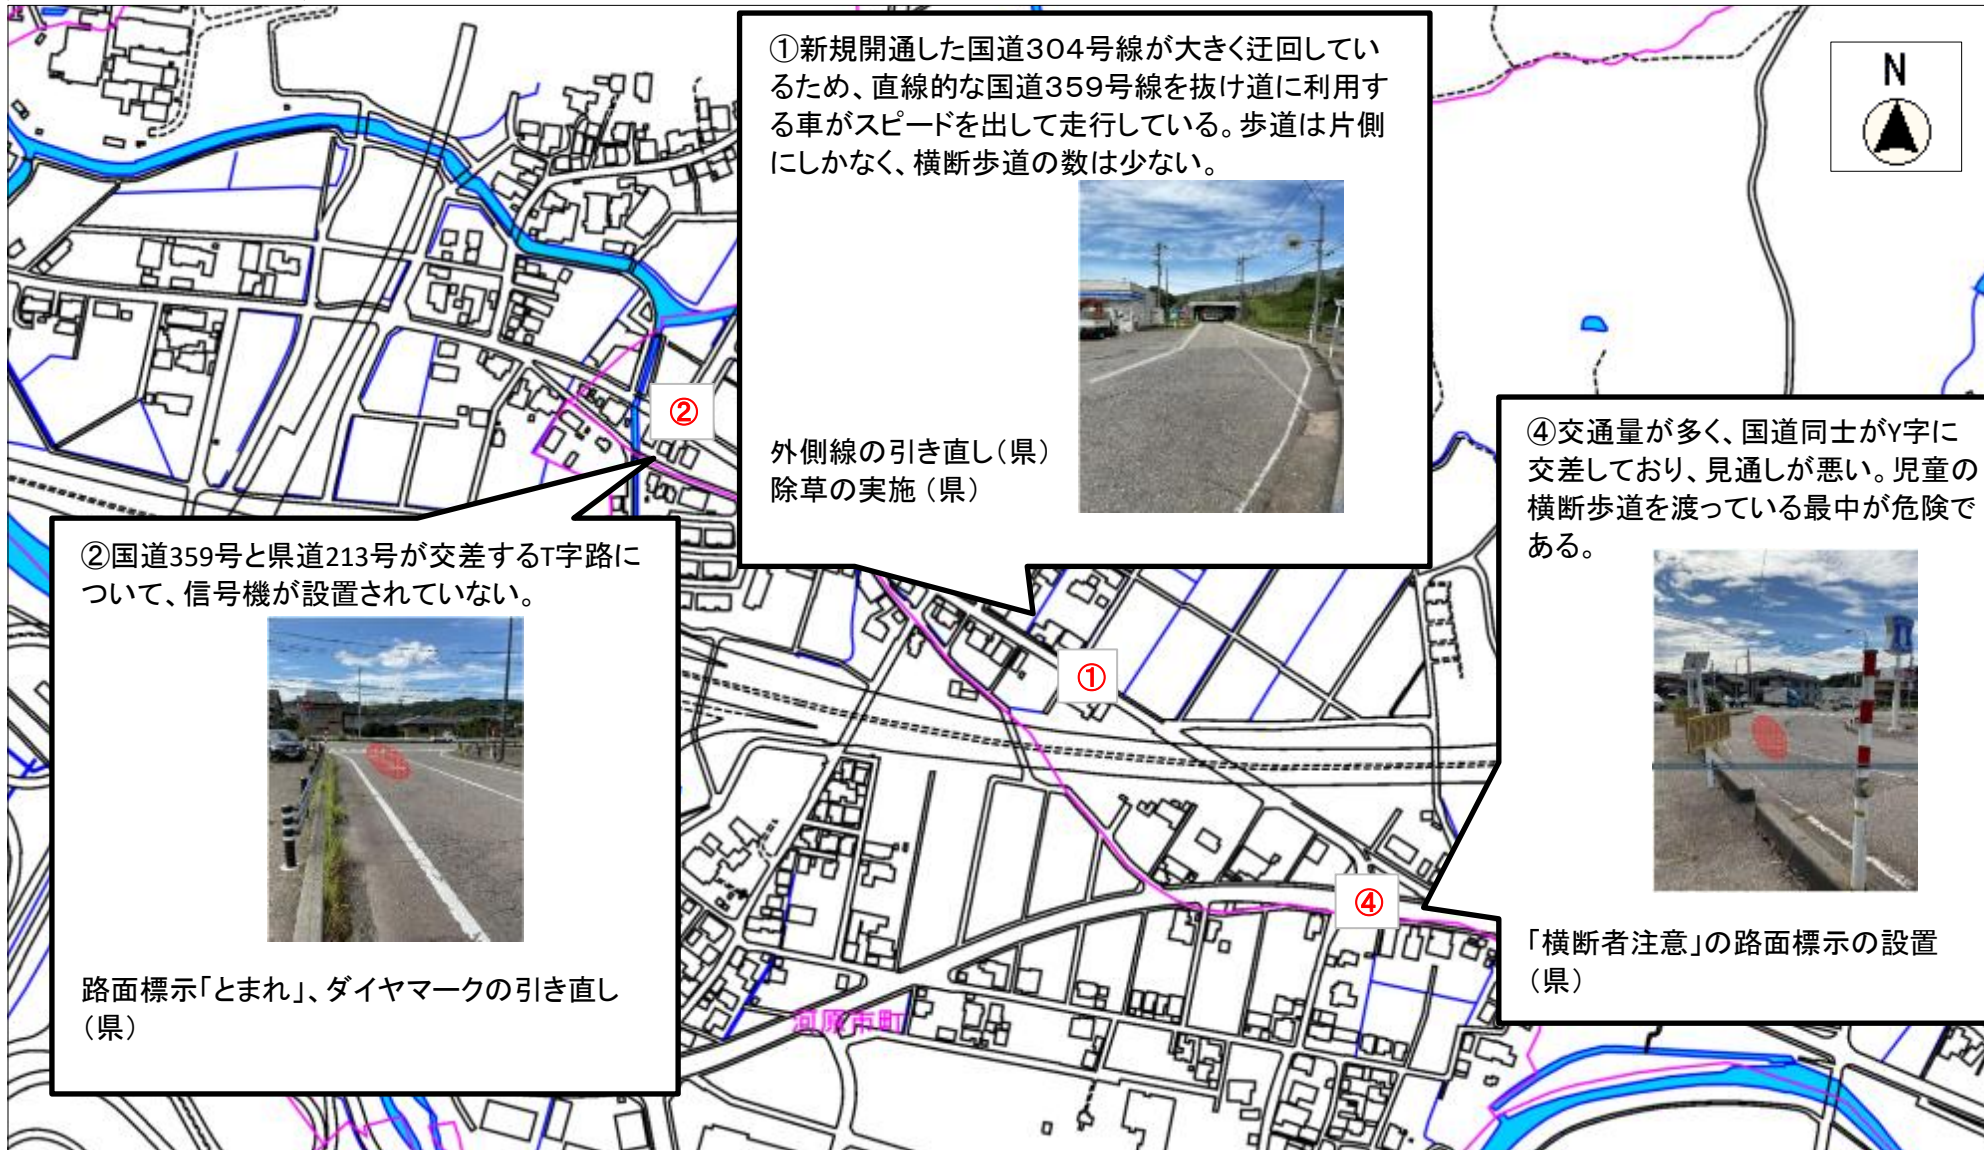
不動寺小学校①

①新規開通した国道304号線が大きく迂回しているため、直線的な国道359号線を抜け道に利用する車がスピードを出して走行している。歩道は片側にしかなく、横断歩道の数は少ない。

④交通量が多く、国道同士がY字に交差しており、見通しが悪い。児童の横断歩道を渡っている最中が危険である。

②国道359号と県道213号が交差するT字路について、信号機が設置されていない。

外側線の引き直し(県)
除草の実施(県)

「横断者注意」の路面標示の設置(県)

路面標示「とまれ」、ダイヤモンドの引き直し(県)

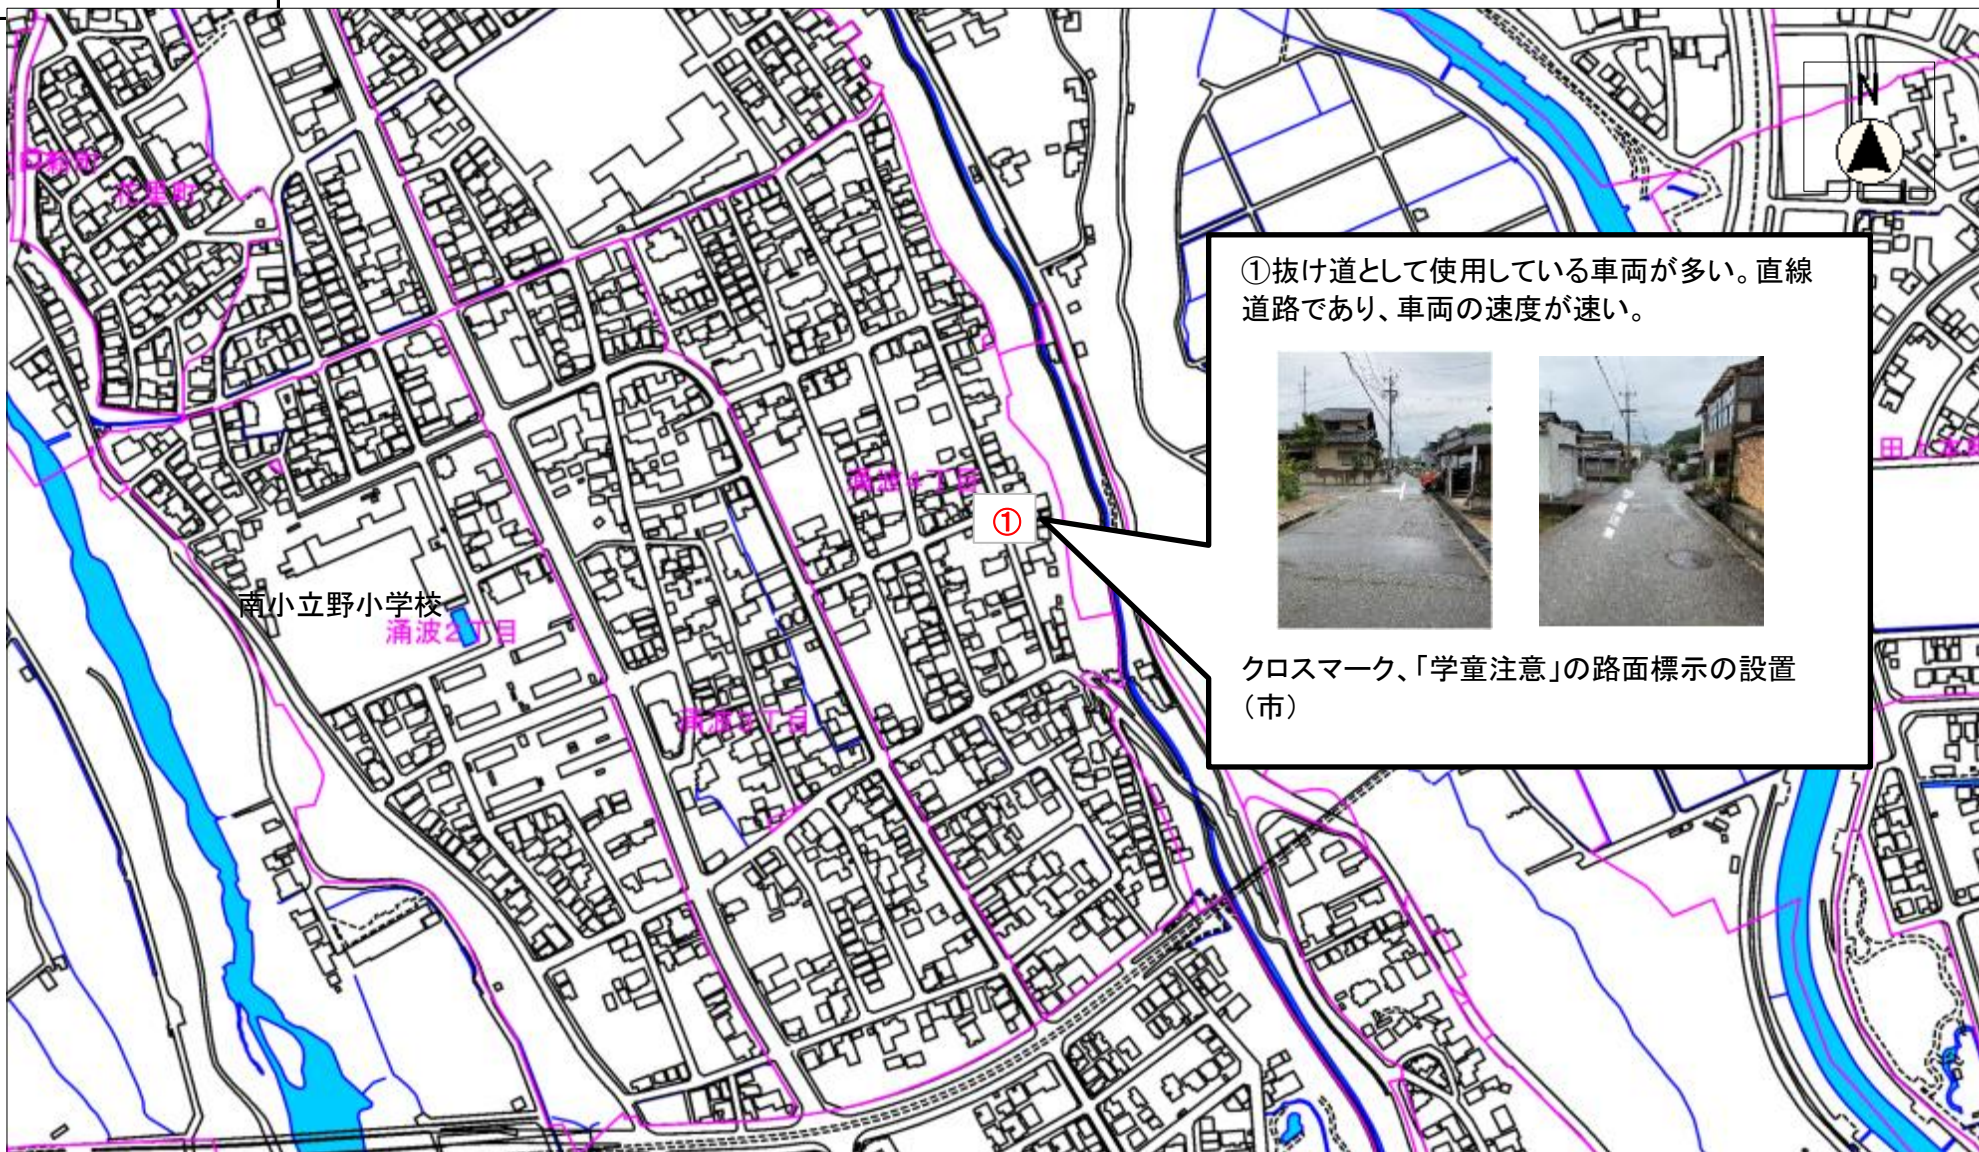
南小立野小学校

①抜け道として使用している車両が多い。直線道路であり、車両の速度が速い。

クロスマーク、「学童注意」の路面標示の設置(市)
