金沢市の通学路安全対策実施状況一覧（令和6年度）

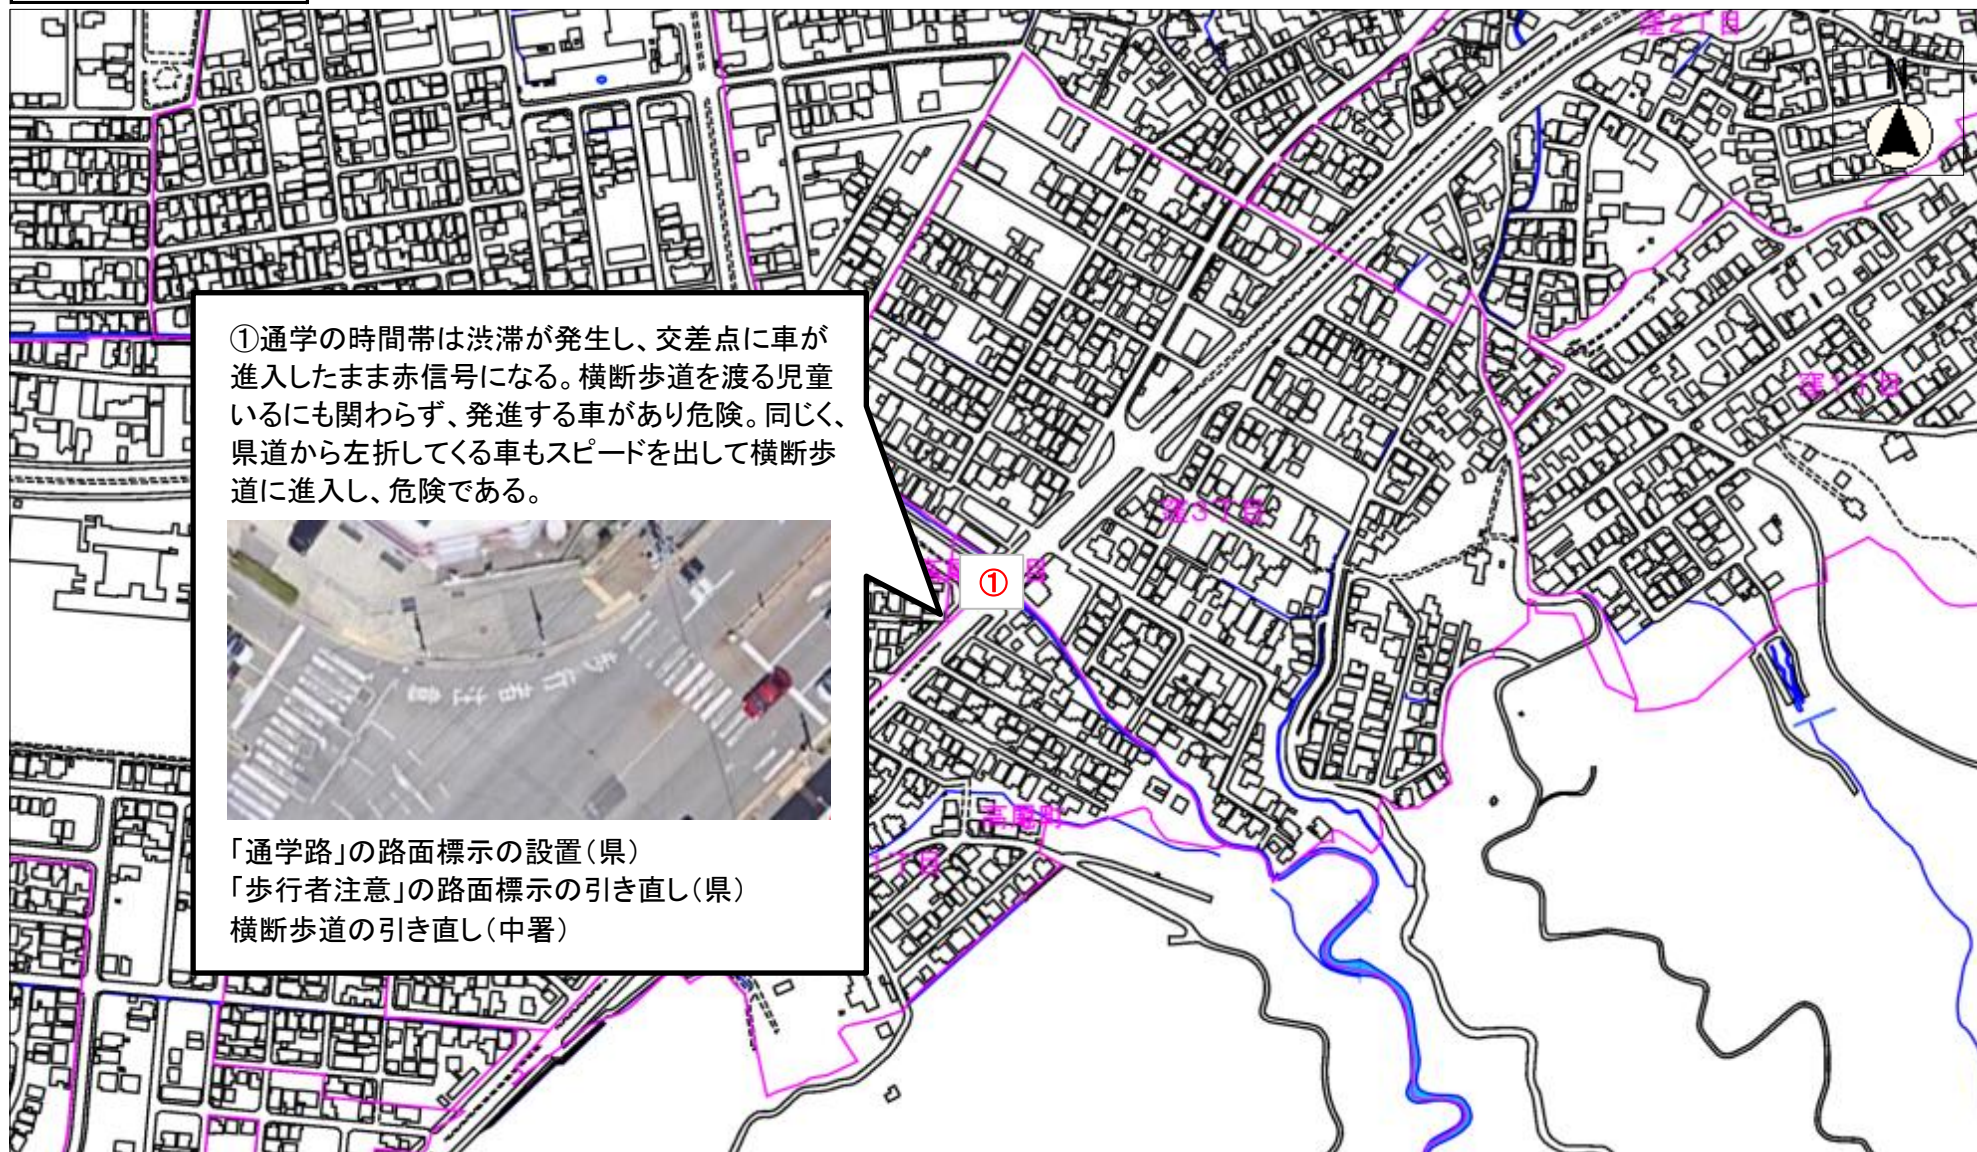
伏見台小学校

①通学の時間帯は渋滞が発生し、交差点に車が進入したまま赤信号になる。横断歩道を渡る児童いるにも関わらず、発進する車があり危険。同じく、県道から左折してくる車もスピードを出して横断歩道に進入し、危険である。

「通学路」の路面標示の設置(県)
「歩行者注意」の路面標示の引き直し(県)
横断歩道の引き直し(中署)

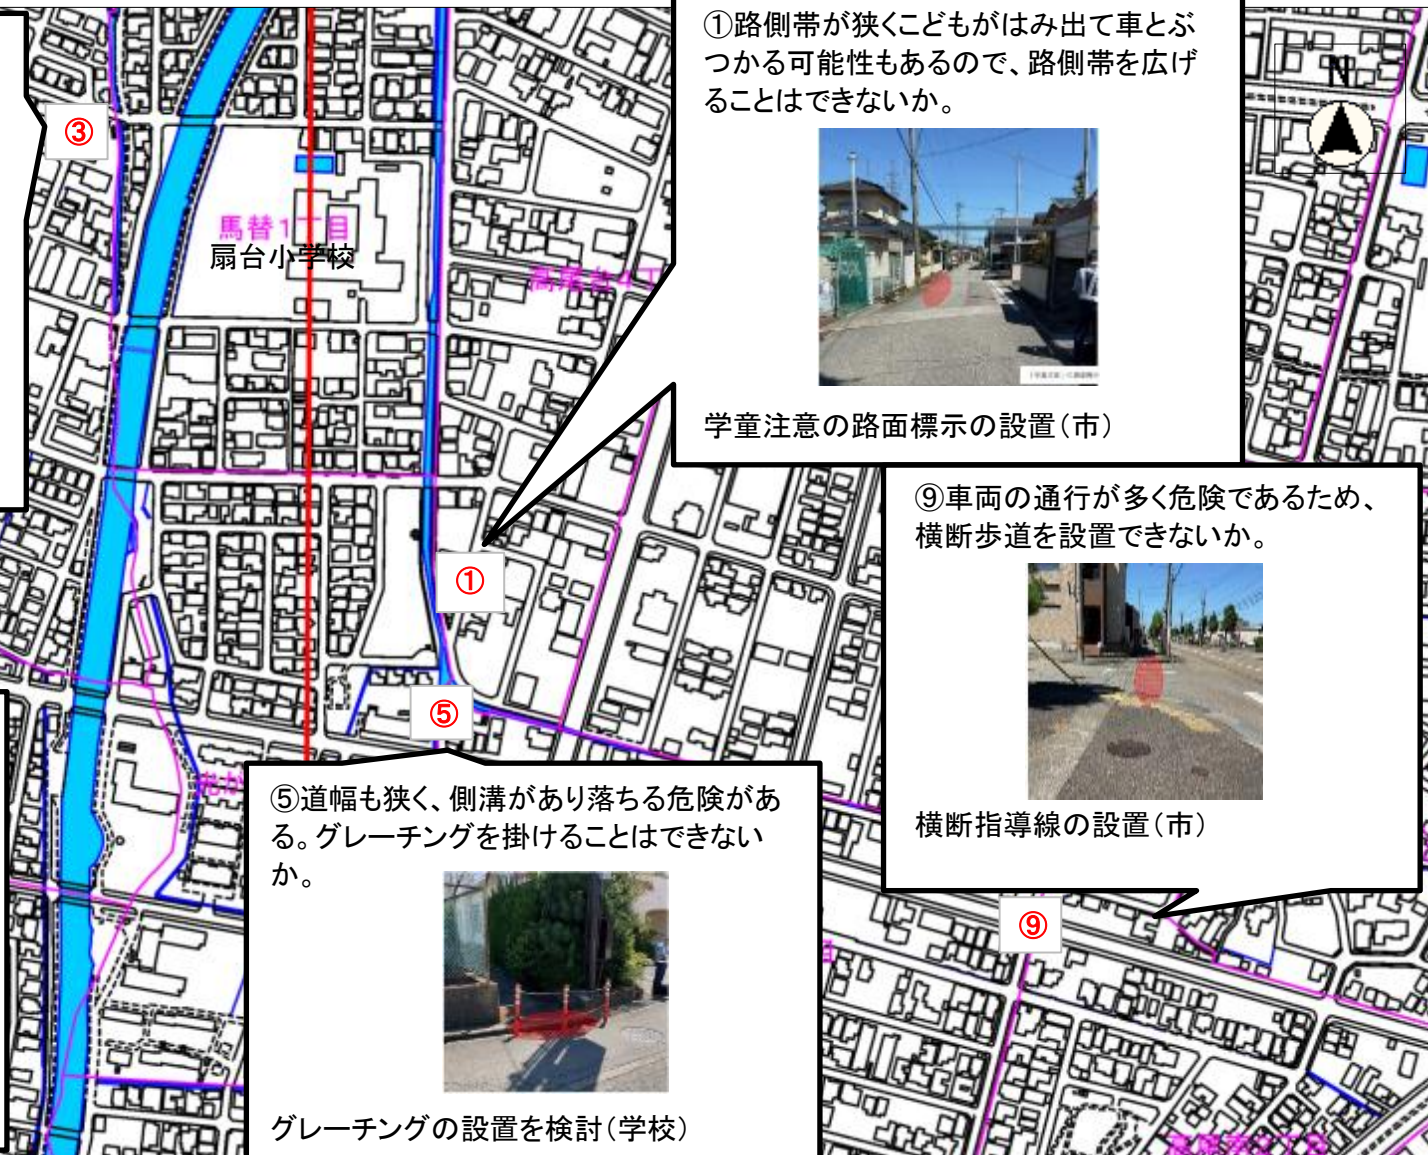
扇台小学校①

③道幅も狭く、側溝があり落ちる危険がある。グレーチングを掛けることはできないか。また、ラバーポールの設置はできないか。

②時間帯限定で歩行者専用となる道路に進入する車が数台いる。ここを通学路として子供が横断するため、危険。

⑤道幅も狭く、側溝があり落ちる危険がある。グレーチングを掛けることはできないか。

①路側帯が狭く子どもがはみ出て車とぶつかる可能性もあるので、路側帯を広げることができないか。

⑨車両の通行が多く危険であるため、横断歩道を設置できないか。

ラバーポールの設置(市)

横断指導線を設置(市)

グレーチングの設置を検討(学校)

学童注意の路面標示の設置(市)

横断指導線の設置(市)

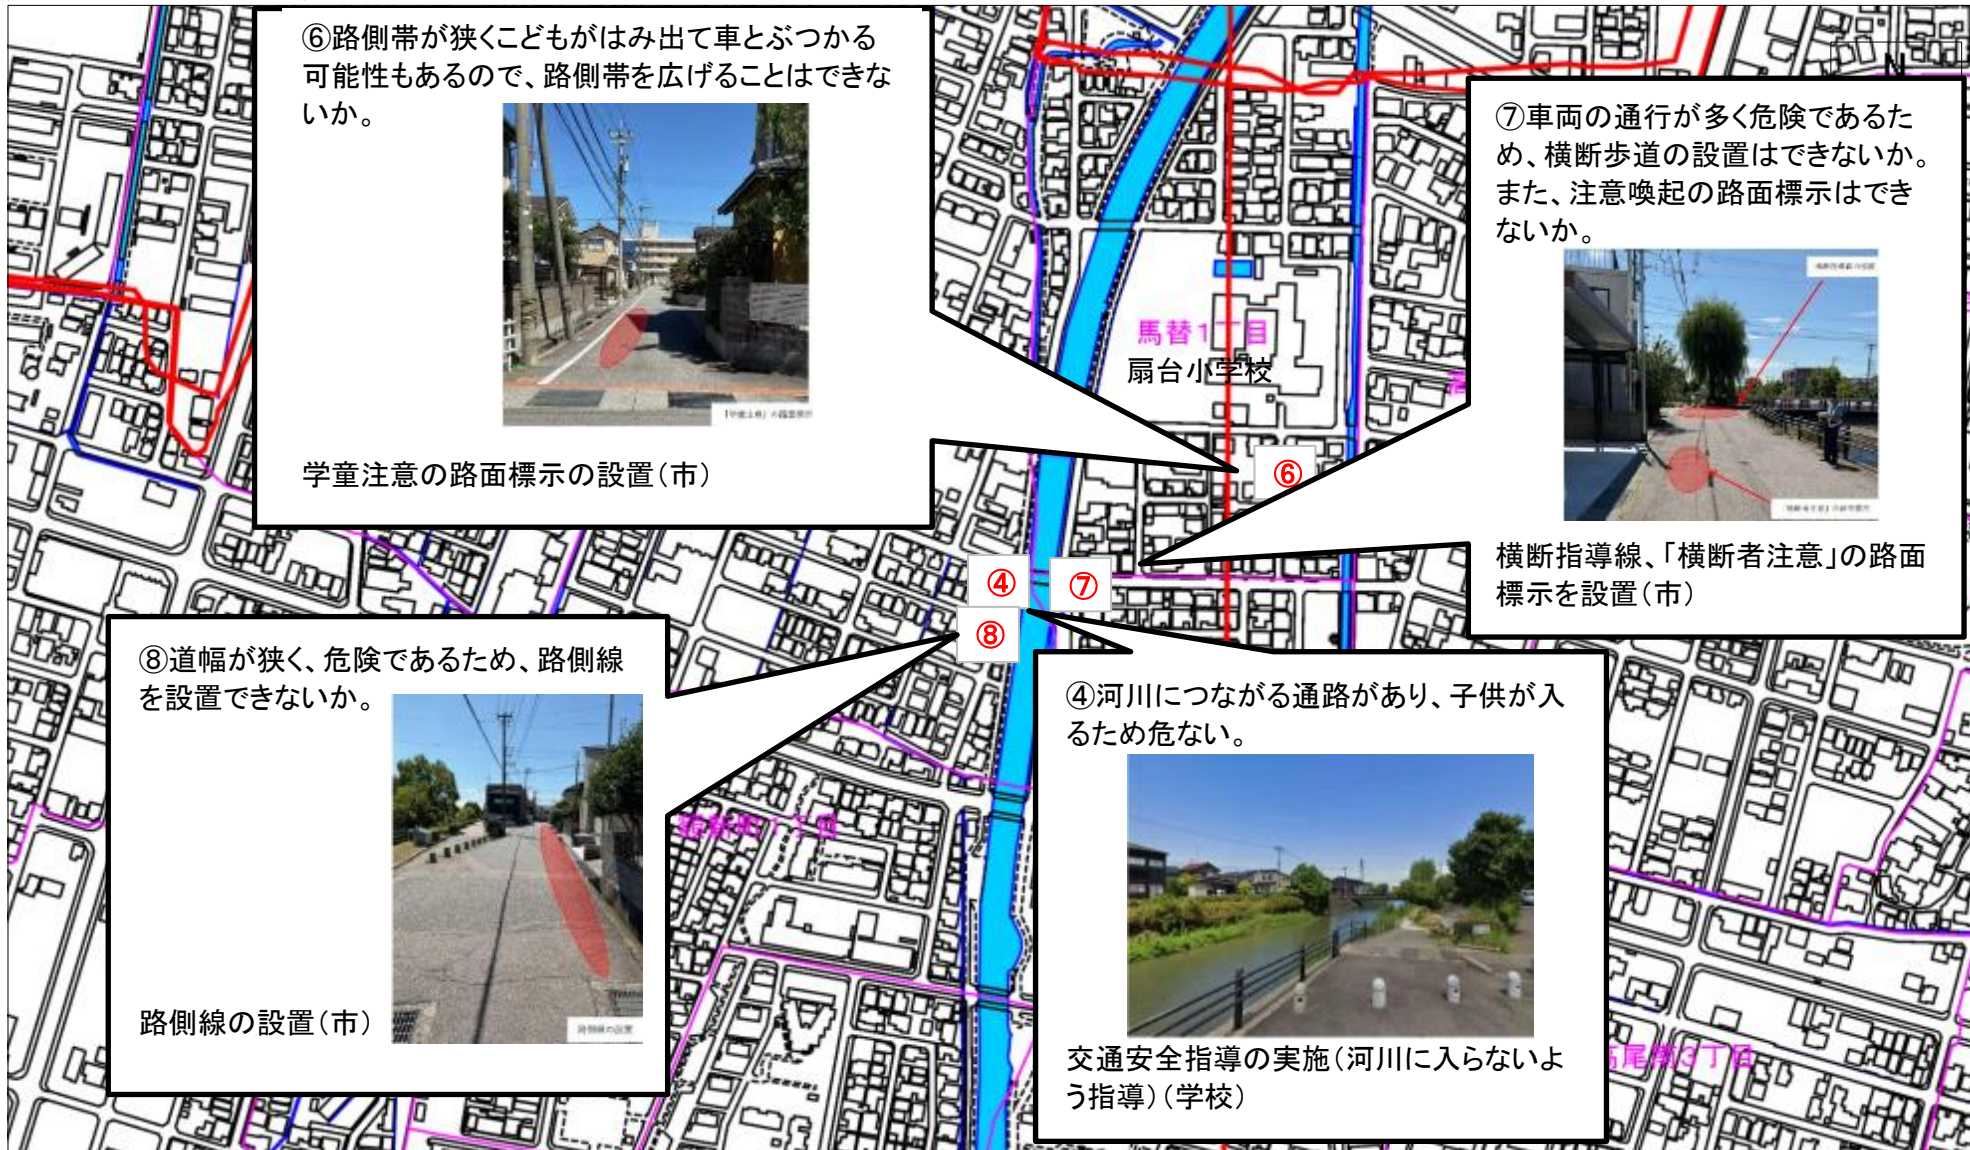
扇台小学校②

⑥路側帯が狭く子どもがはみ出て車とぶつかる可能性もあるので、路側帯を広げることはいかないか。

⑦車両の通行が多く危険であるため、横断歩道の設置はできないか。また、注意喚起の路面標示はできないか。

⑧道幅が狭く、危険であるため、路側線を設置できないか。

④河川につながる通路があり、子供が入るため危ない。

学童注意の路面標示の設置(市)

横断指導線、「横断者注意」の路面標示を設置(市)

路側線の設置(市)

交通安全指導の実施(河川に入らないよう指導)(学校)

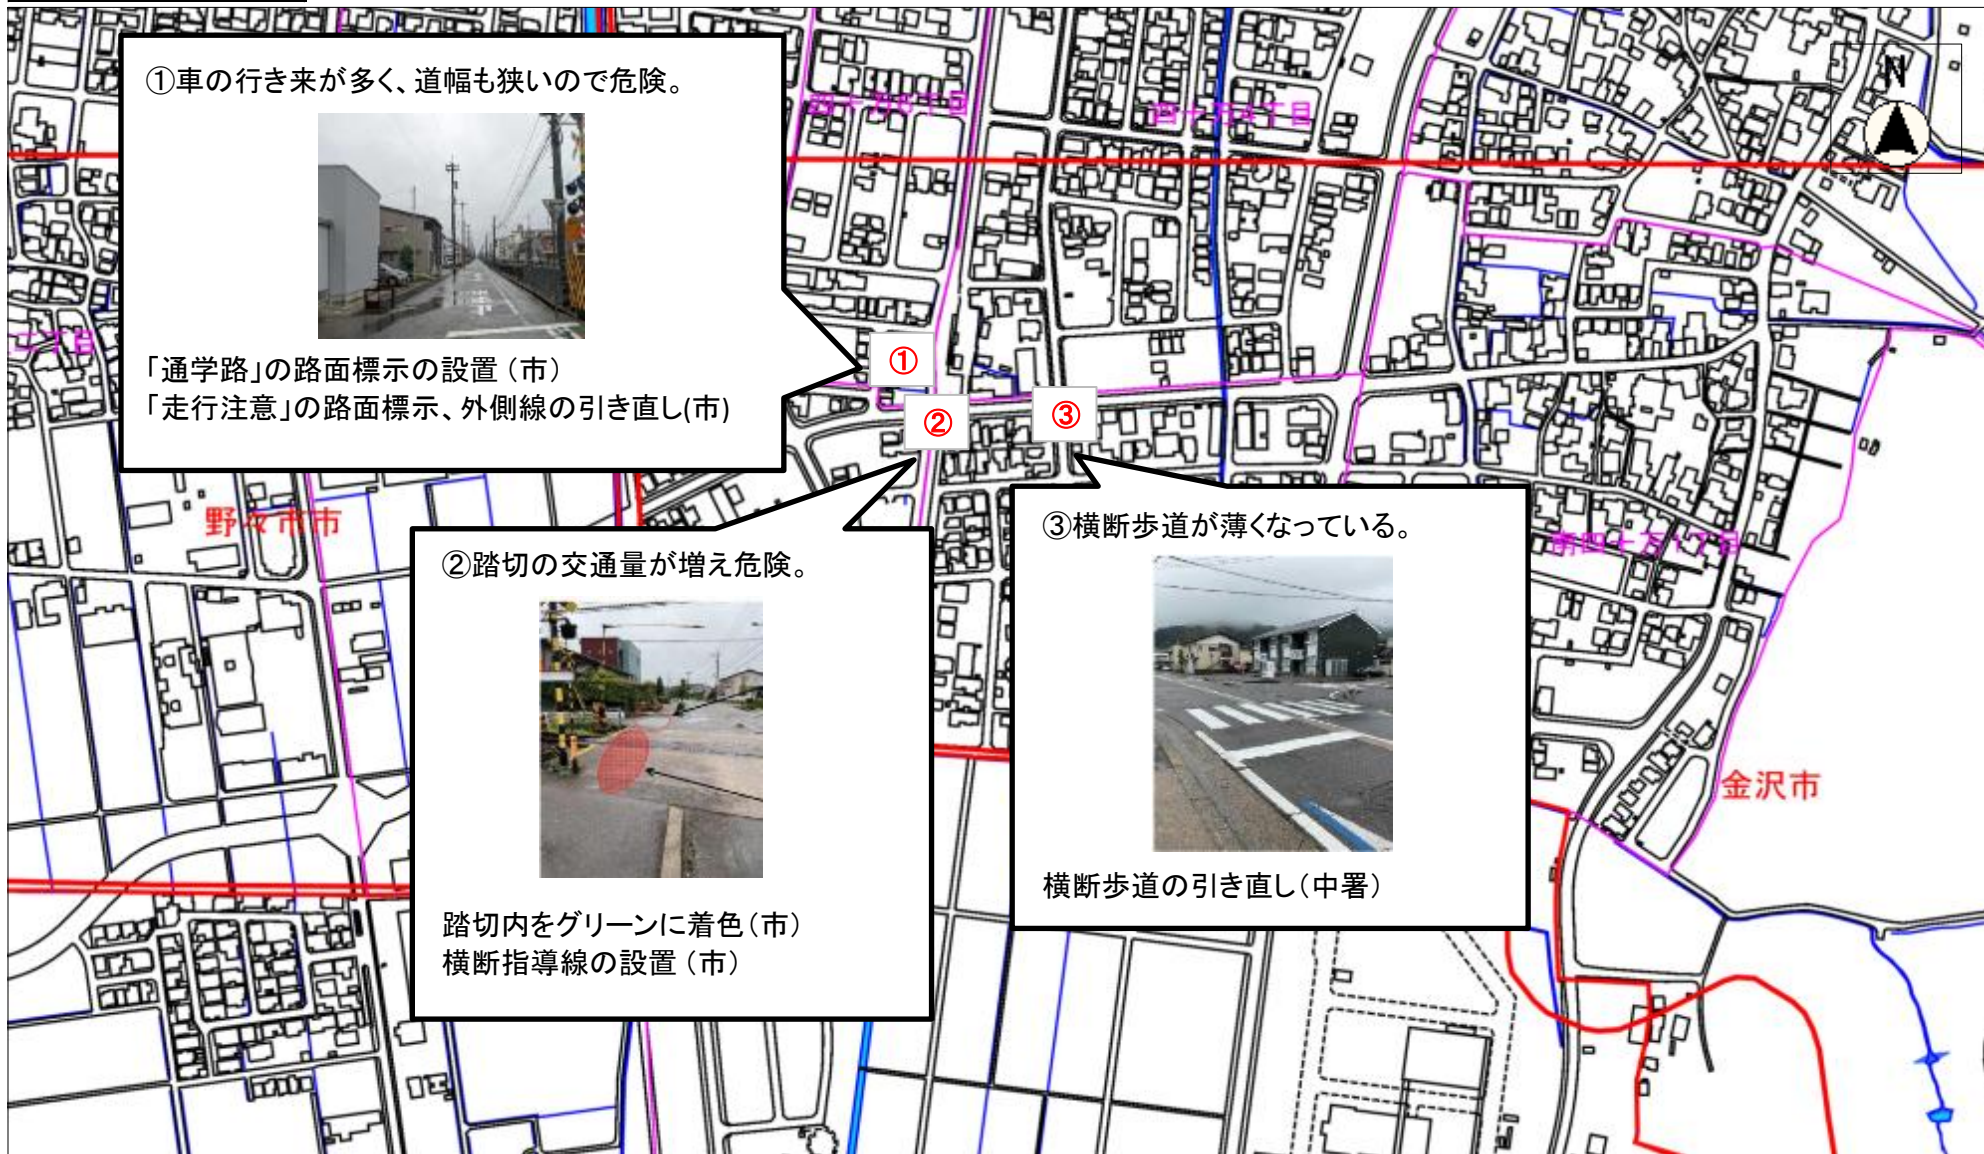
四十万小学校①

①車の行き来が多く、道幅も狭いので危険。

②踏切の交通量が増え危険。

③横断歩道が薄くなっている。

「通学路」の路面標示の設置(市)
「走行注意」の路面標示、外側線の引き直し(市)

踏切内をグリーンに着色(市)
横断指導線の設置(市)

横断歩道の引き直し(中署)

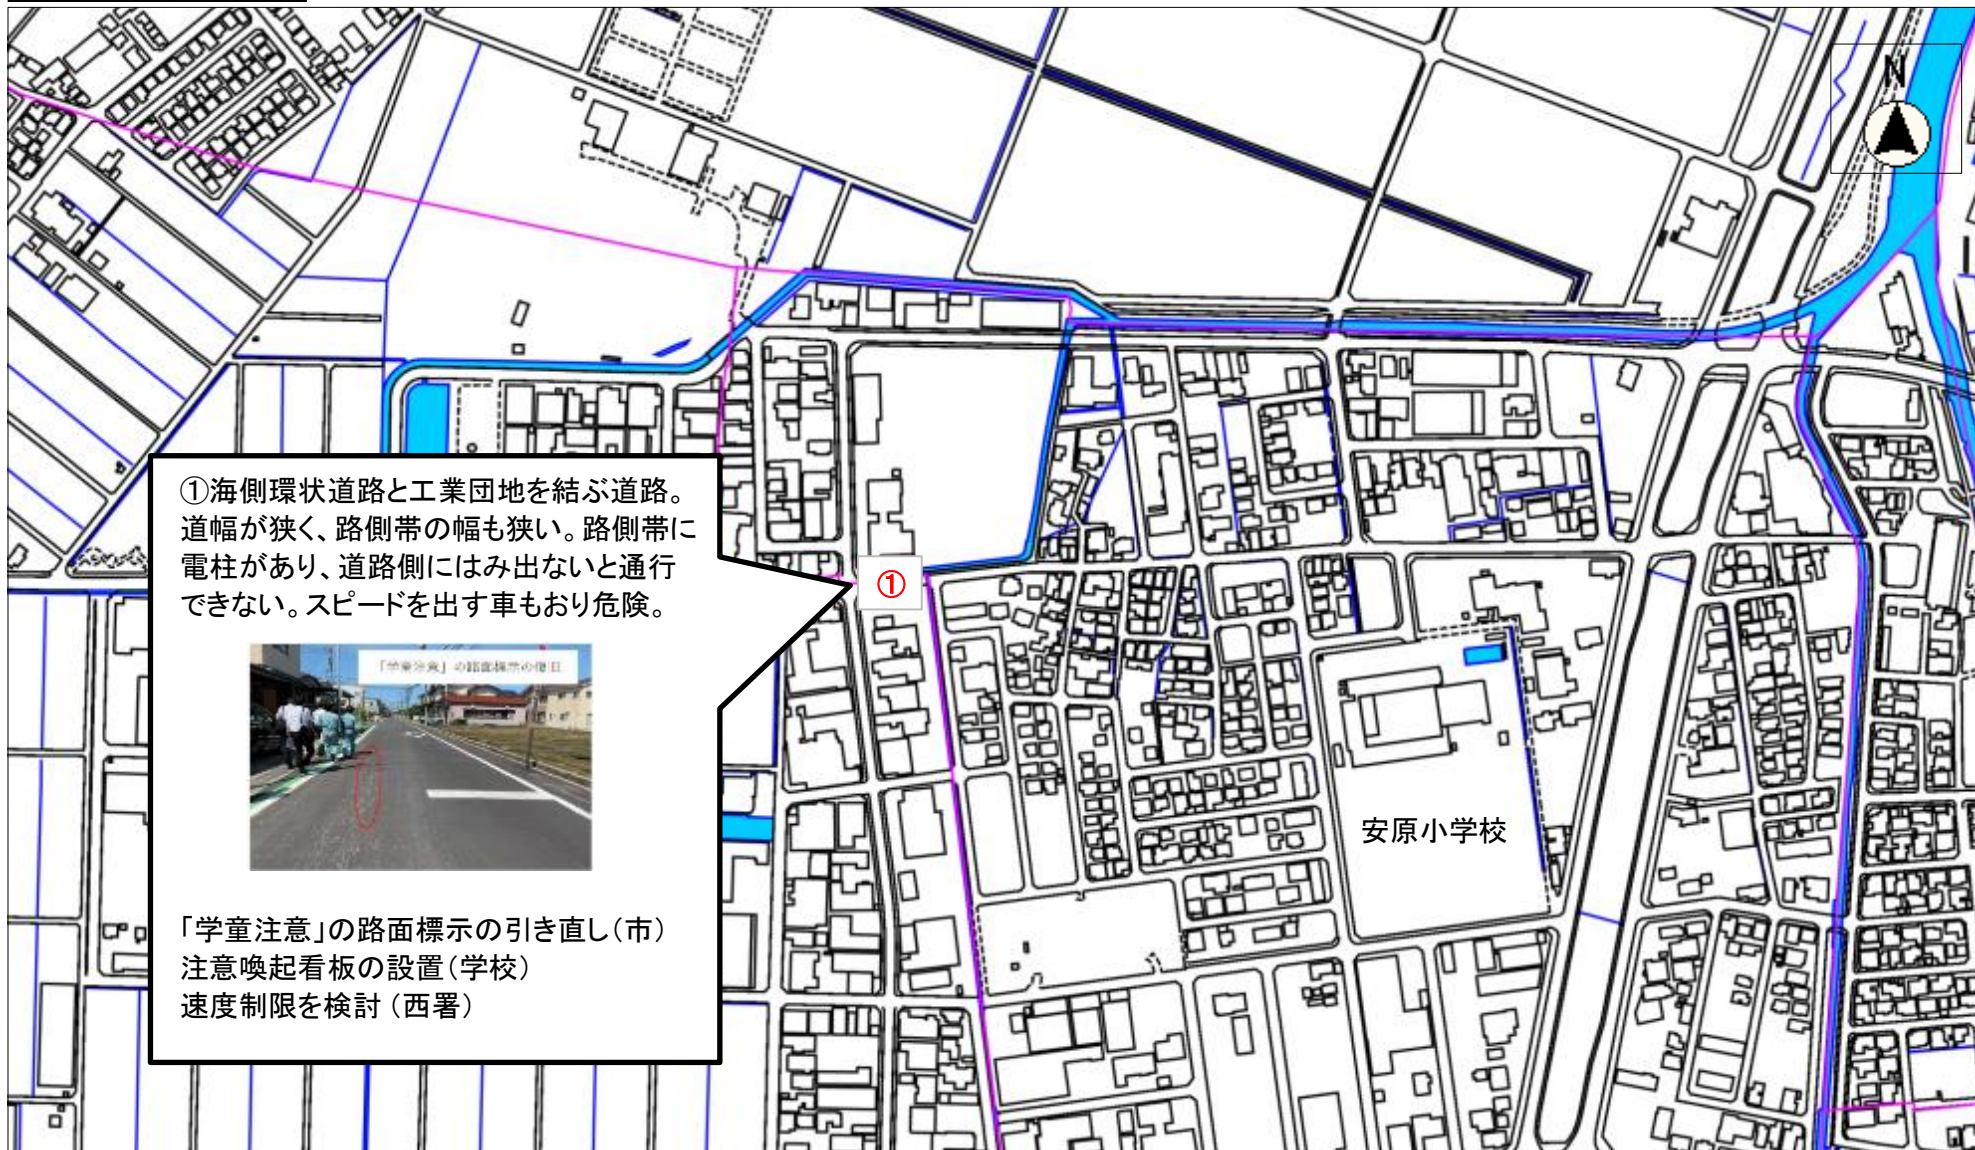
安原小学校

①海側環状道路と工業団地を結ぶ道路。道幅が狭く、路側帯の幅も狭い。路側帯に電柱があり、道路側にはみ出ないと通行できない。スピードを出す車もあり危険。

「学童注意」の路面標示の引き直し(市)
注意喚起看板の設置(学校)
速度制限を検討(西署)

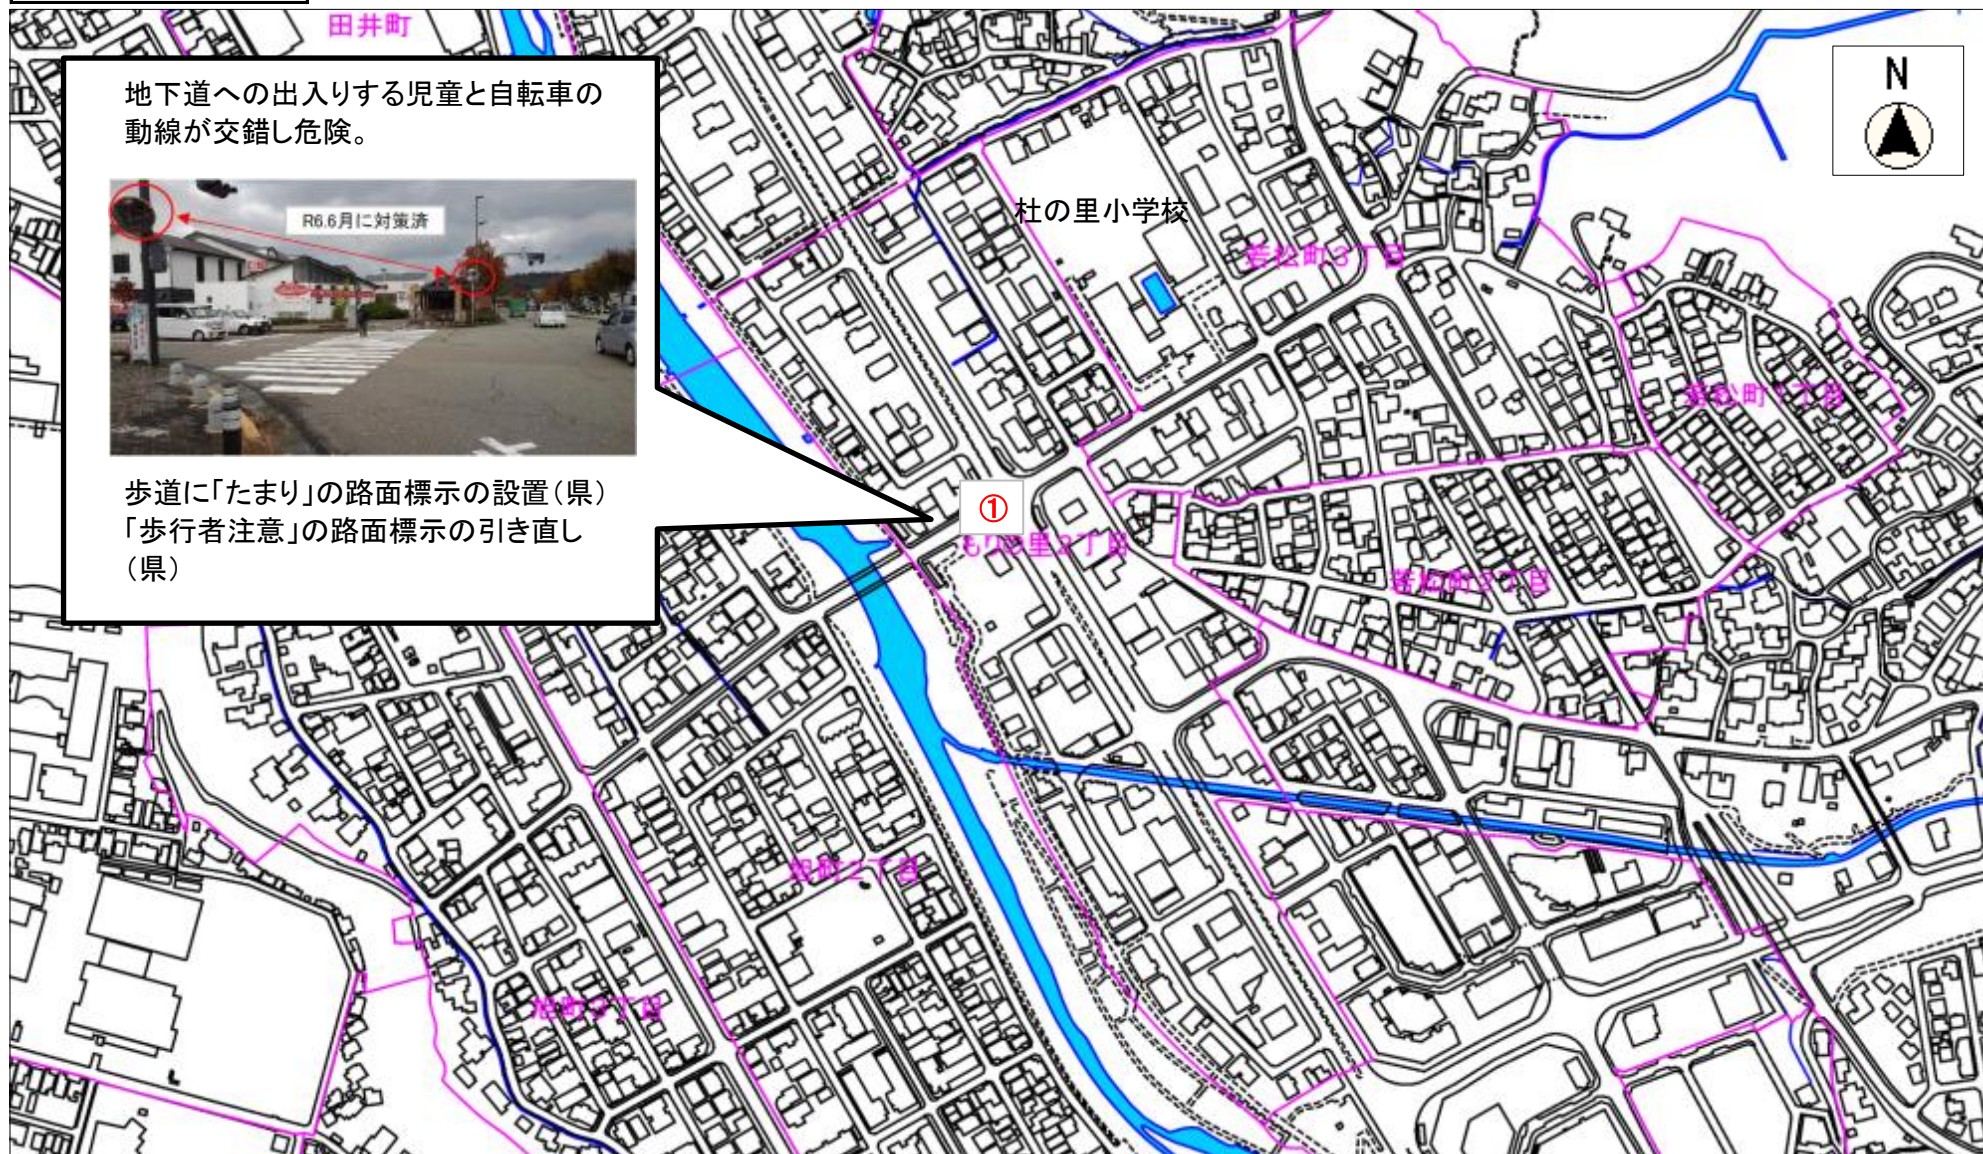
杜の里小学校

地下道への出入りする児童と自転車の動線が交錯し危険。

歩道に「たまり」の路面標示の設置(県)
「歩行者注意」の路面標示の引き直し(県)

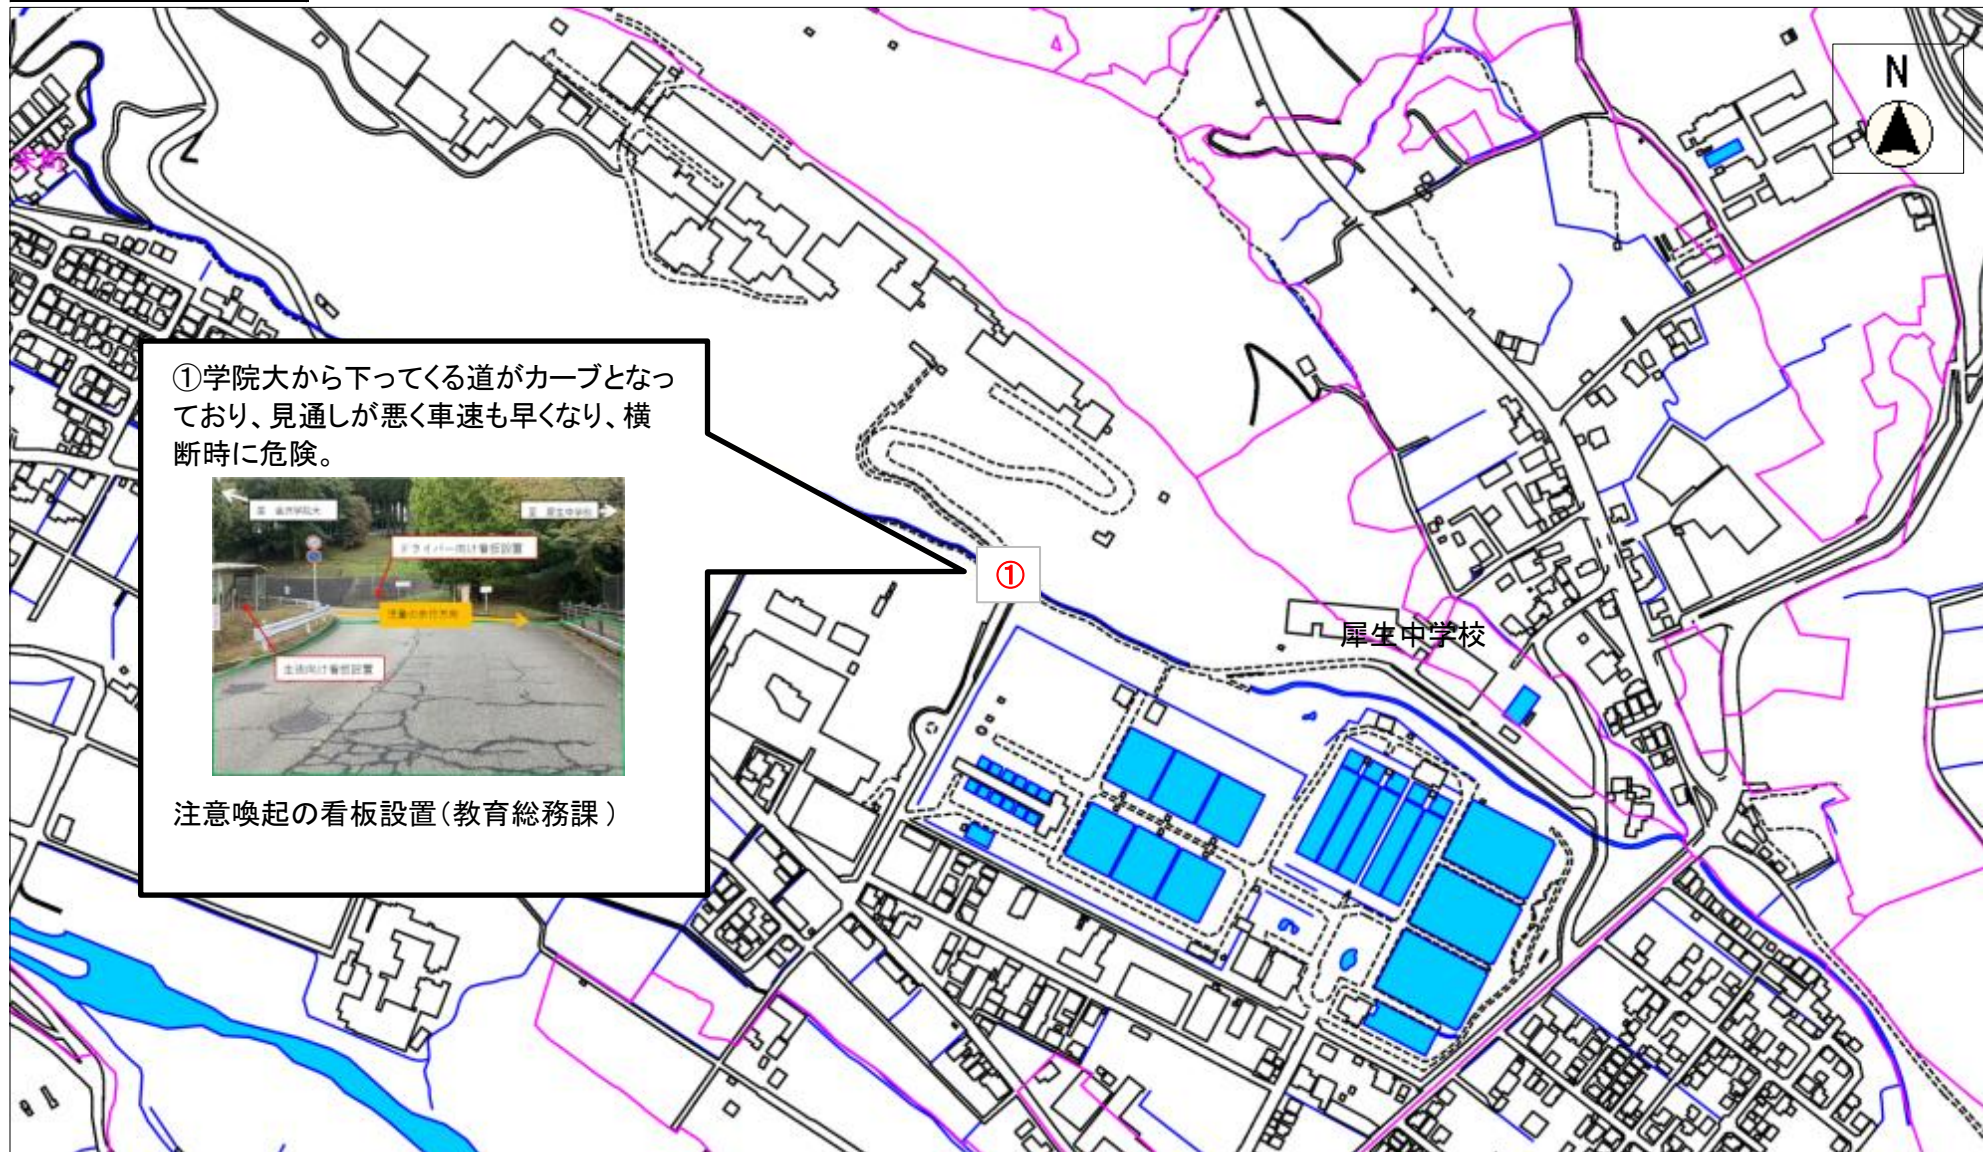
犀生中学校

①学院大から下ってくる道がカーブとなっており、見通しが悪く車速も早くなり、横断時に危険。
