# **第5回 金沢市被災地区復旧技術検討会議**

**令和7年8月22日**

**金沢市危機管理監危機管理課**

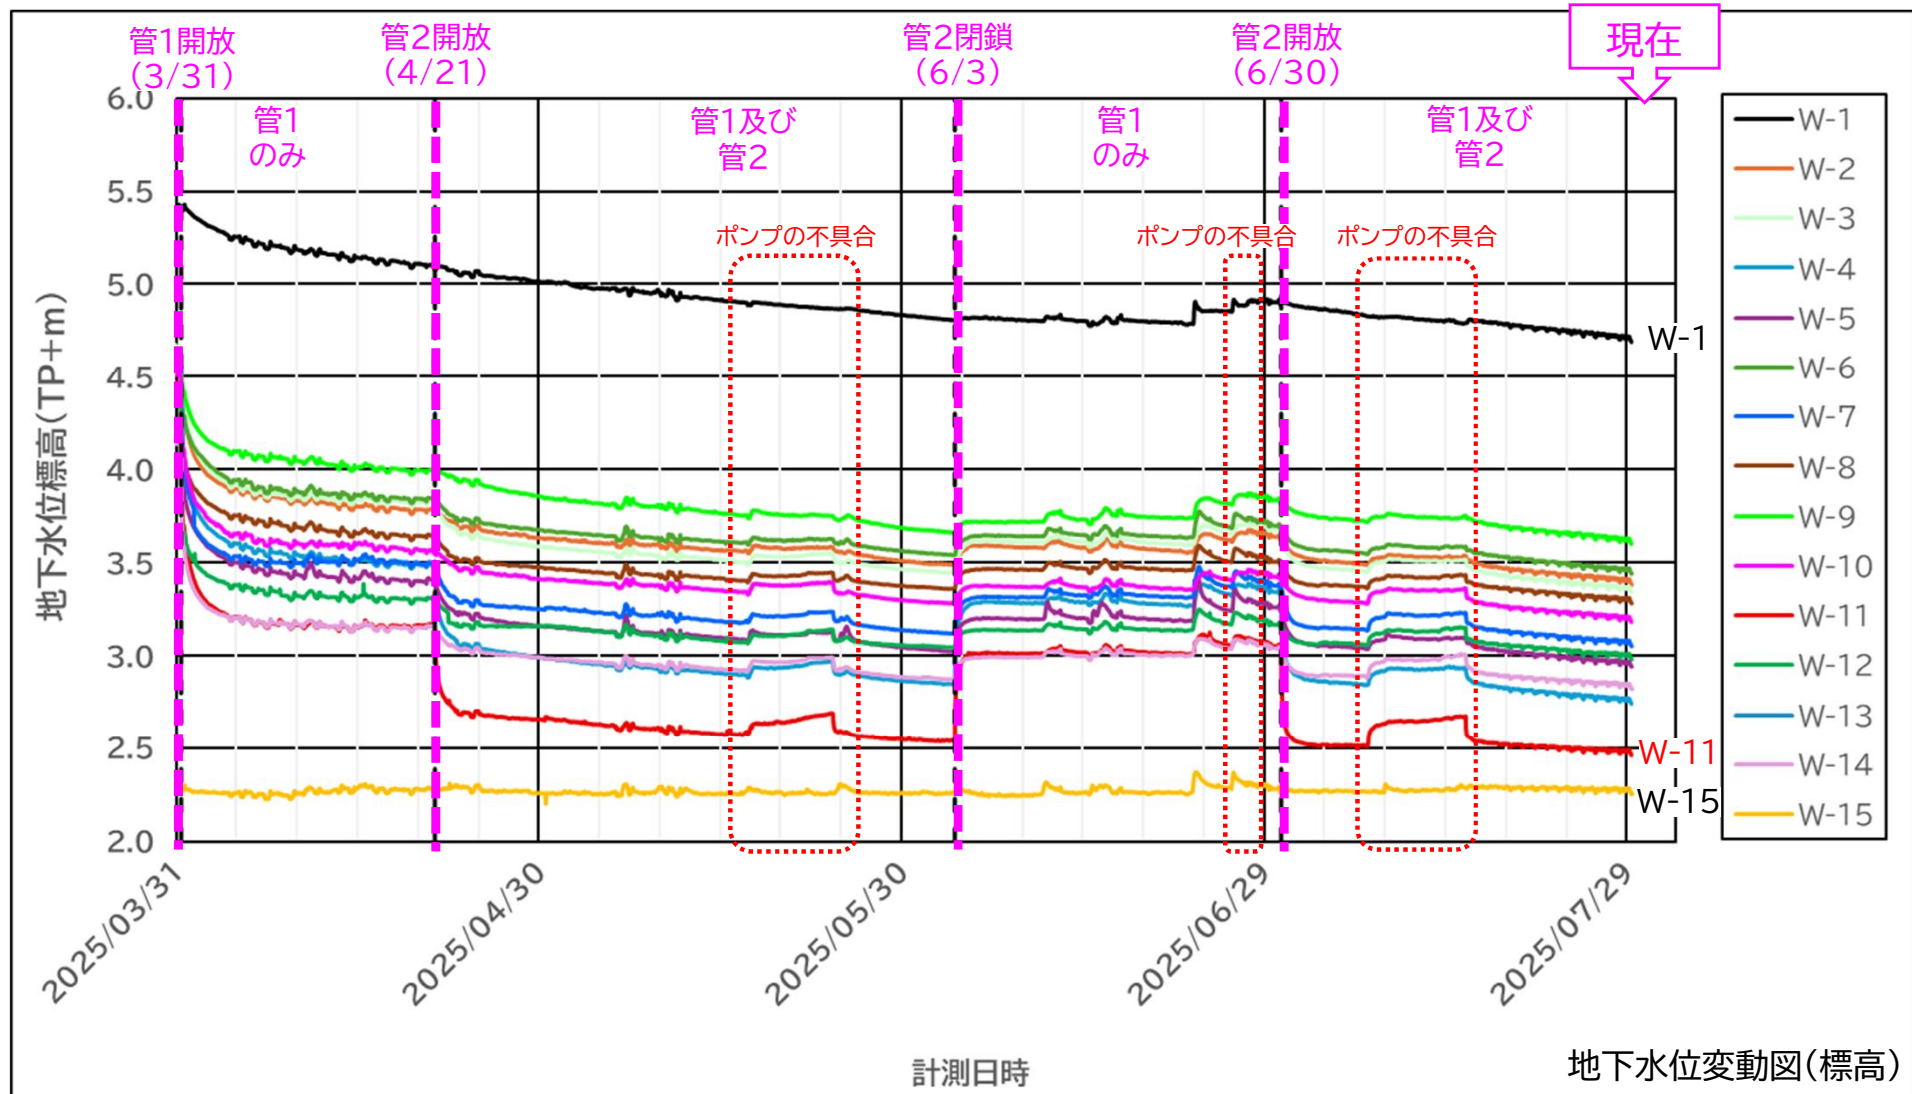
### ① 地下水位計測（標高値）

※地下水位低下の開始(3/31)から最新(7/29時点)の記録

- ・ 集排水管を開放後、約5日で水位は急激に低下
- ・ 集排水管に近いほど水位は低下し(0.7~1.8m)、管1と管2の接合地点付近(W-11)が最も低下
- ・ 集排水管より上流側(W1)は効果が見られるが、下流側(W-15)では効果が見られない

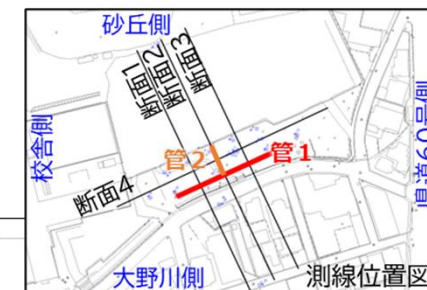
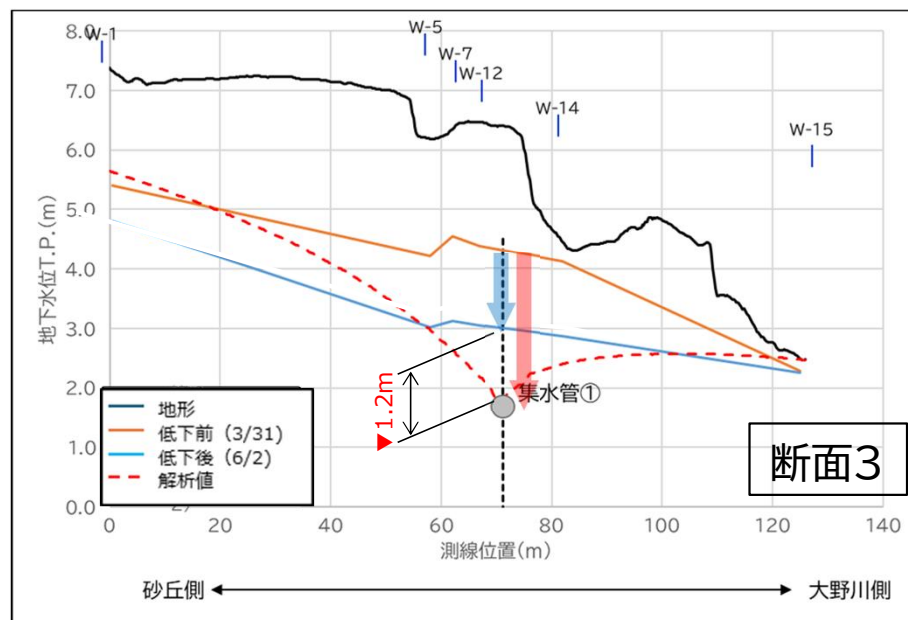
## ① 地下水位計測（三次元浸透流解析の値と実験結果との断面比較）

- 実験値は、解析値と比較し、最大1.2m程度高止まり

- ・ 集水量は、解析結果と概ね同じ値（平均実測値：250ℓ ⇔ 解析値：250～270ℓ）
- ・ 水位低下の傾向は、解析結果と同じ
- ・ 水位の低下量が解析値より少ない（最大1.2m程度の高止まり）

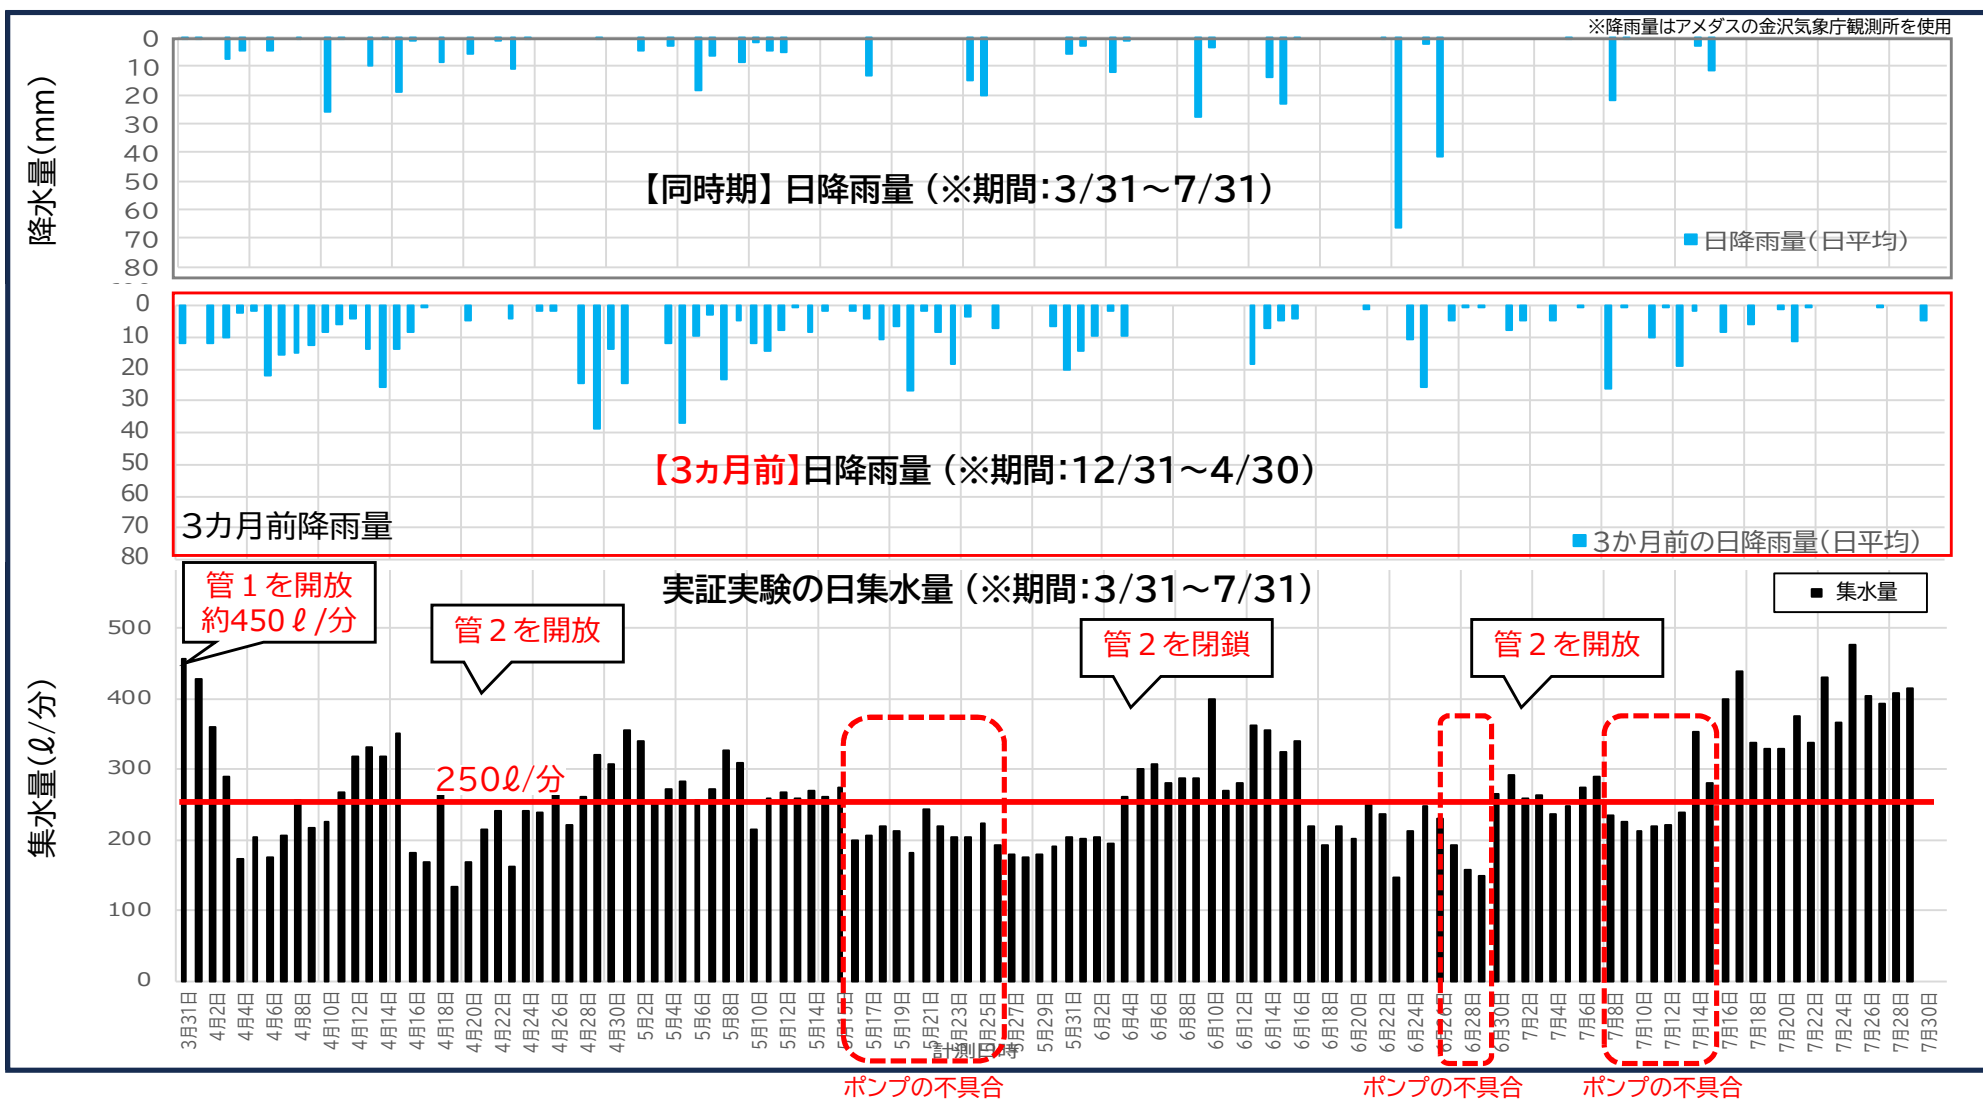
## ② 集水量計測

1 日当りの**集水量**と**日降雨量**を下記に示す。

- ・ 実験開始直後は、集水量が約450 ℓ / 分
- ・ その後、集水量は平均250 ℓ / 分（解析値：250～270 ℓ）

測定期間	平均集水量	備 考
3月31日～4月20日	262 ℓ / 分	管 1 開放
4月21日～6月2日	240 ℓ / 分	管 1, 2 開放
6月3日～6月29日	256 ℓ / 分	管 1 開放
6月30日～7月31日	319 ℓ / 分	管 1, 2 開放

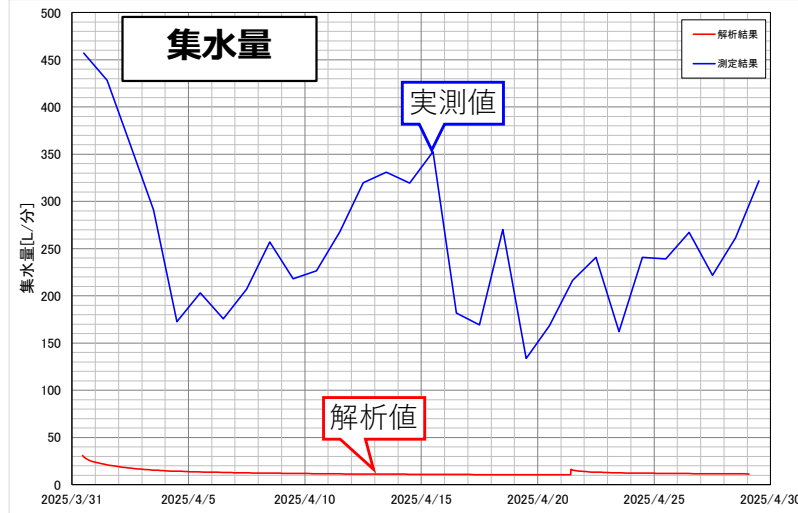
(ケース①) 地盤の透水係数を全体で変更 ( $1.0 \times 10^{-4} \text{m/s} \rightarrow 3.0 \times 10^{-6} \text{m/s}$ )

⇒ 地下水位を実測値に近づける透水係数にすると、  
集水量は極端に少なくなる ( $250 \text{ l/分} \rightarrow 10 \text{ l/分}$ )

再現性なし

地盤の透水係数:  $3.0 \times 10^{-6} \text{m/s}$   
有効間隙率: 0.05  
流出係数: 市街地0.98、畑地0.96  
(浸透量1/10)  
異方性: なし  
集水管:  $1.0 \times 10^2 \text{m/s}$   
(地下水流動を障害しない)

(ケース①) 地盤の透水係数を変更 .....

再現性なし

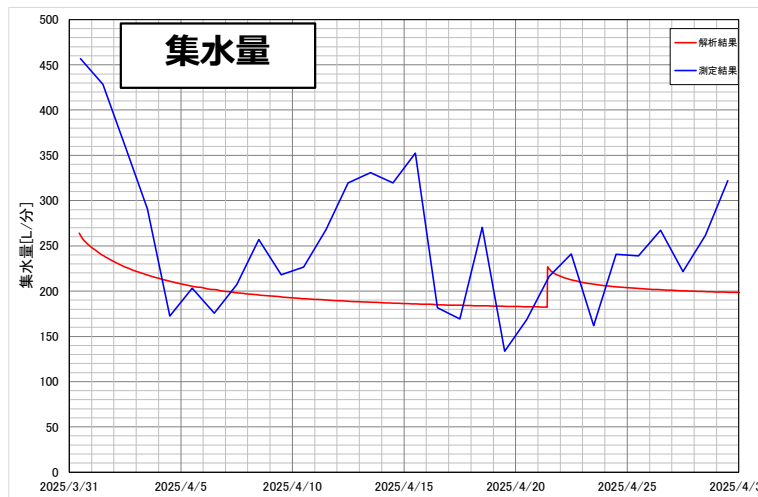
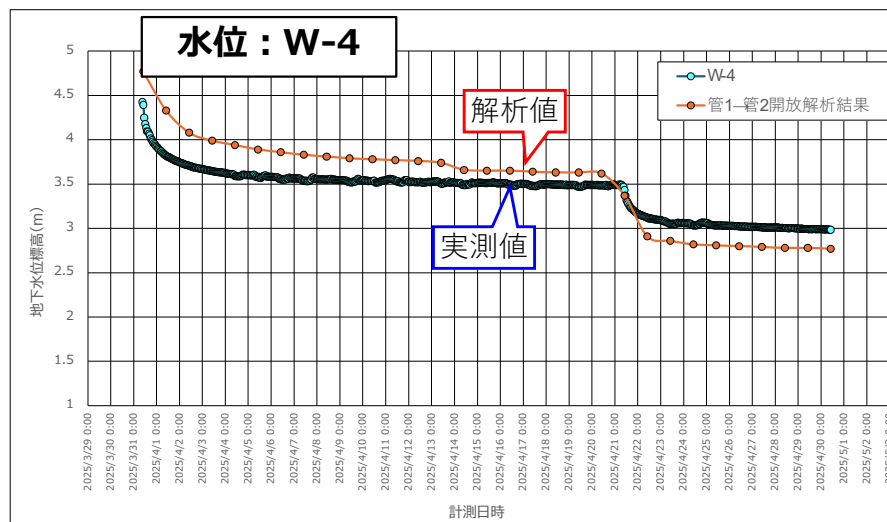
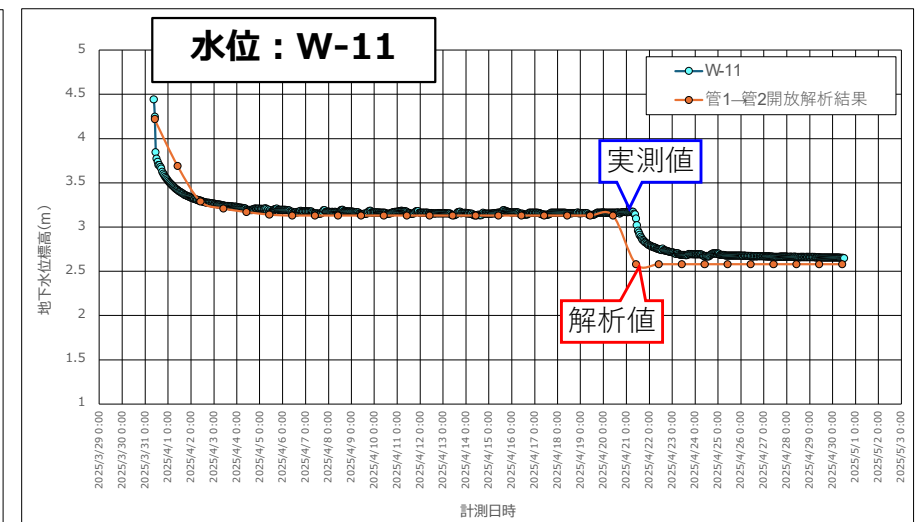
(ケース③) 透水係数に異方性を持たせる ( $1.0 \times 10^{-4} \text{ m/s}$  → 水平 :  $1.0 \times 10^{-4} \text{ m/s}$   
鉛直 :  $3.0 \times 10^{-6} \text{ m/s}$  )

⇒ 集水量と地下水位低下量が概ね合致

再現性あり

地盤の透水係数：

水平方向  $1.0 \times 10^{-4} \text{ m/s}$

鉛直方向  $3.0 \times 10^{-6} \text{ m/s}$

有効間隙率：0.2

流出係数：市街地0.8、畑地0.6

異方性：あり

集水管： $1.0 \times 10^2 \text{ m/s}$

(地下水流動を阻害しない)

(ケース③) 透水係数に異方性を持たせる .....

再現性あり

**【採用】：地下水位低下量がケース②より小さく、安全側**
