第2節 史跡の概要と現状

加賀と越中の国境を舞台に繰り広げられた前田利家と佐々成政の抗争の歴史を現在に伝える「加越国境城跡群及び道」は、平成27年10月に国史跡に指定された。この史跡は、城と道を一体的に価値付けして指定された日本で最初の事例であり、極めて貴重な史跡であると評価されている。

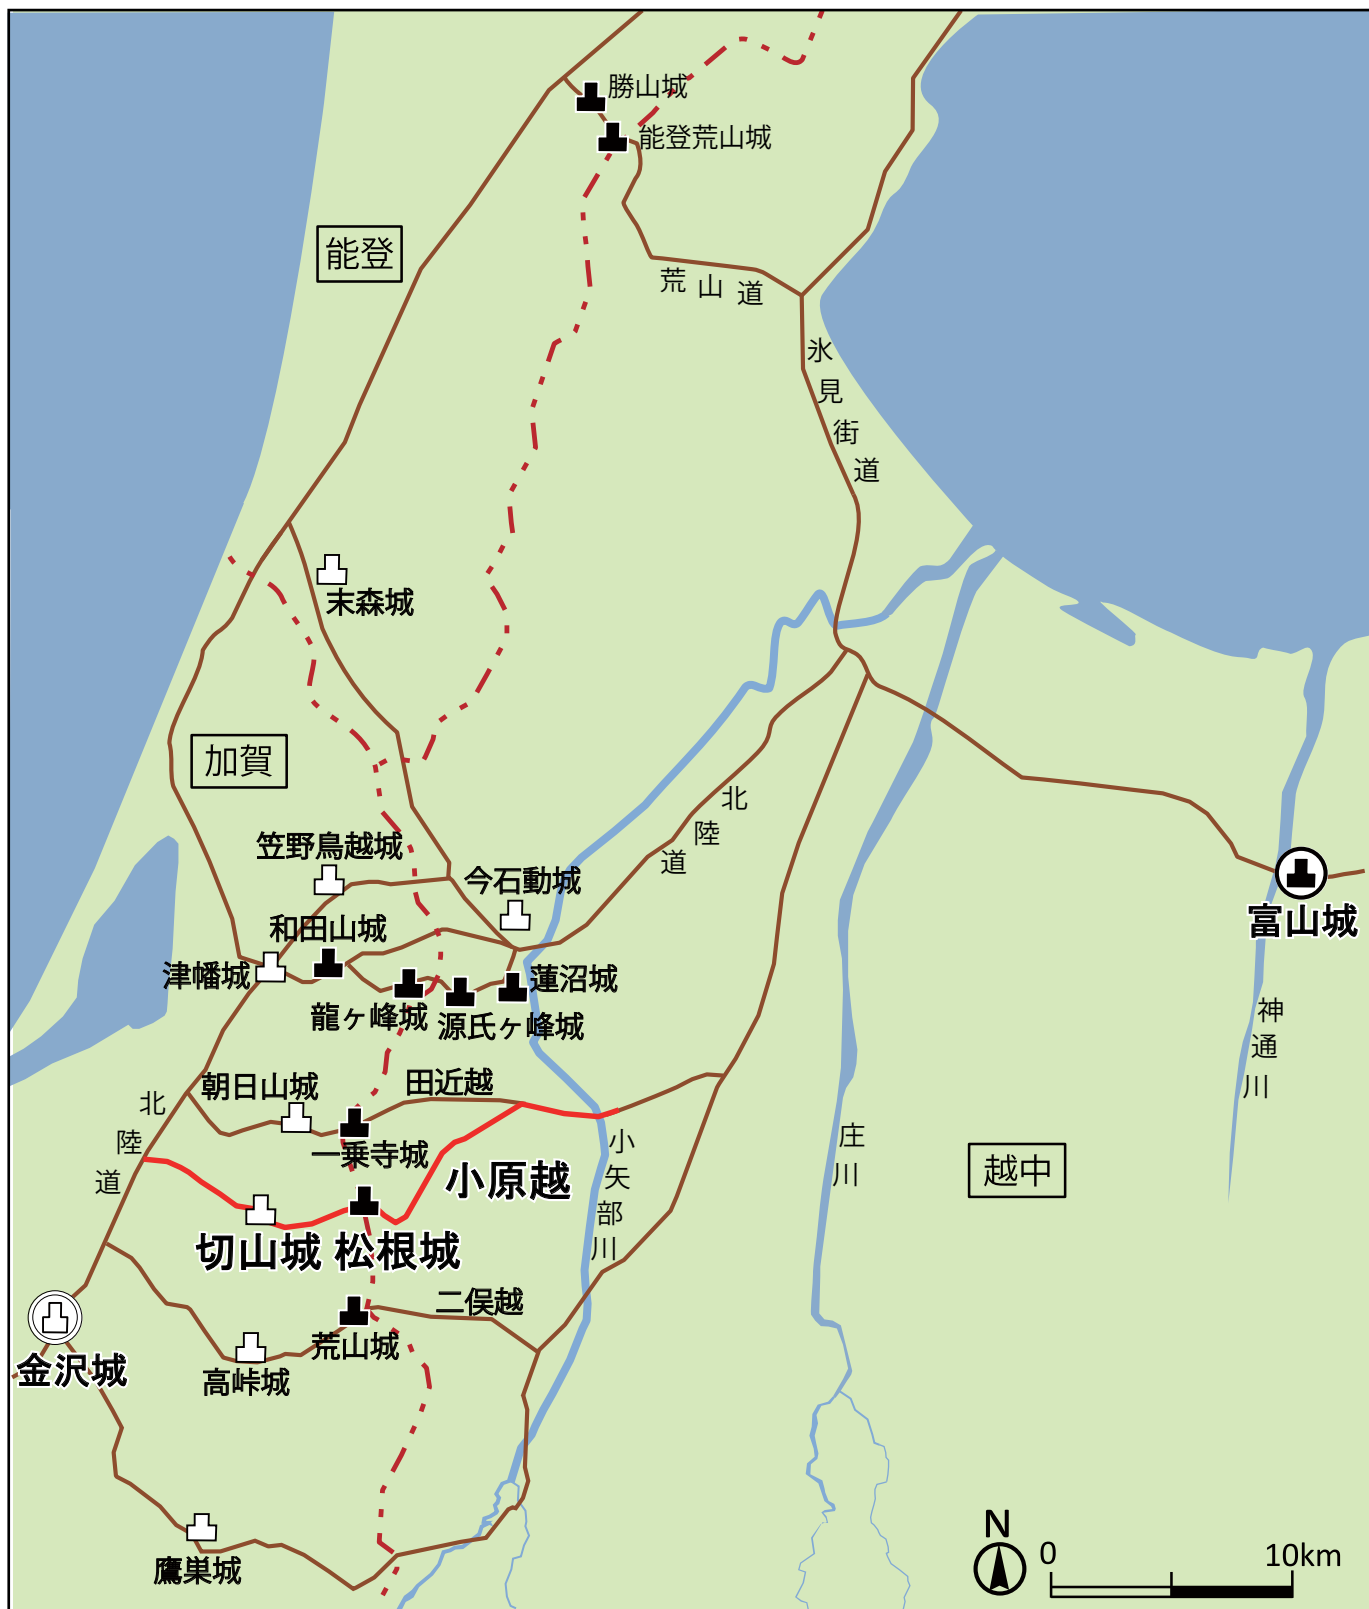
第7図 加越国境城跡群の分布と古道（天正12・13年頃の想定分布）

加越国境城跡群は、この天正 12・13 年に築造もしくは改修された城跡群と考えられる（第7図）。

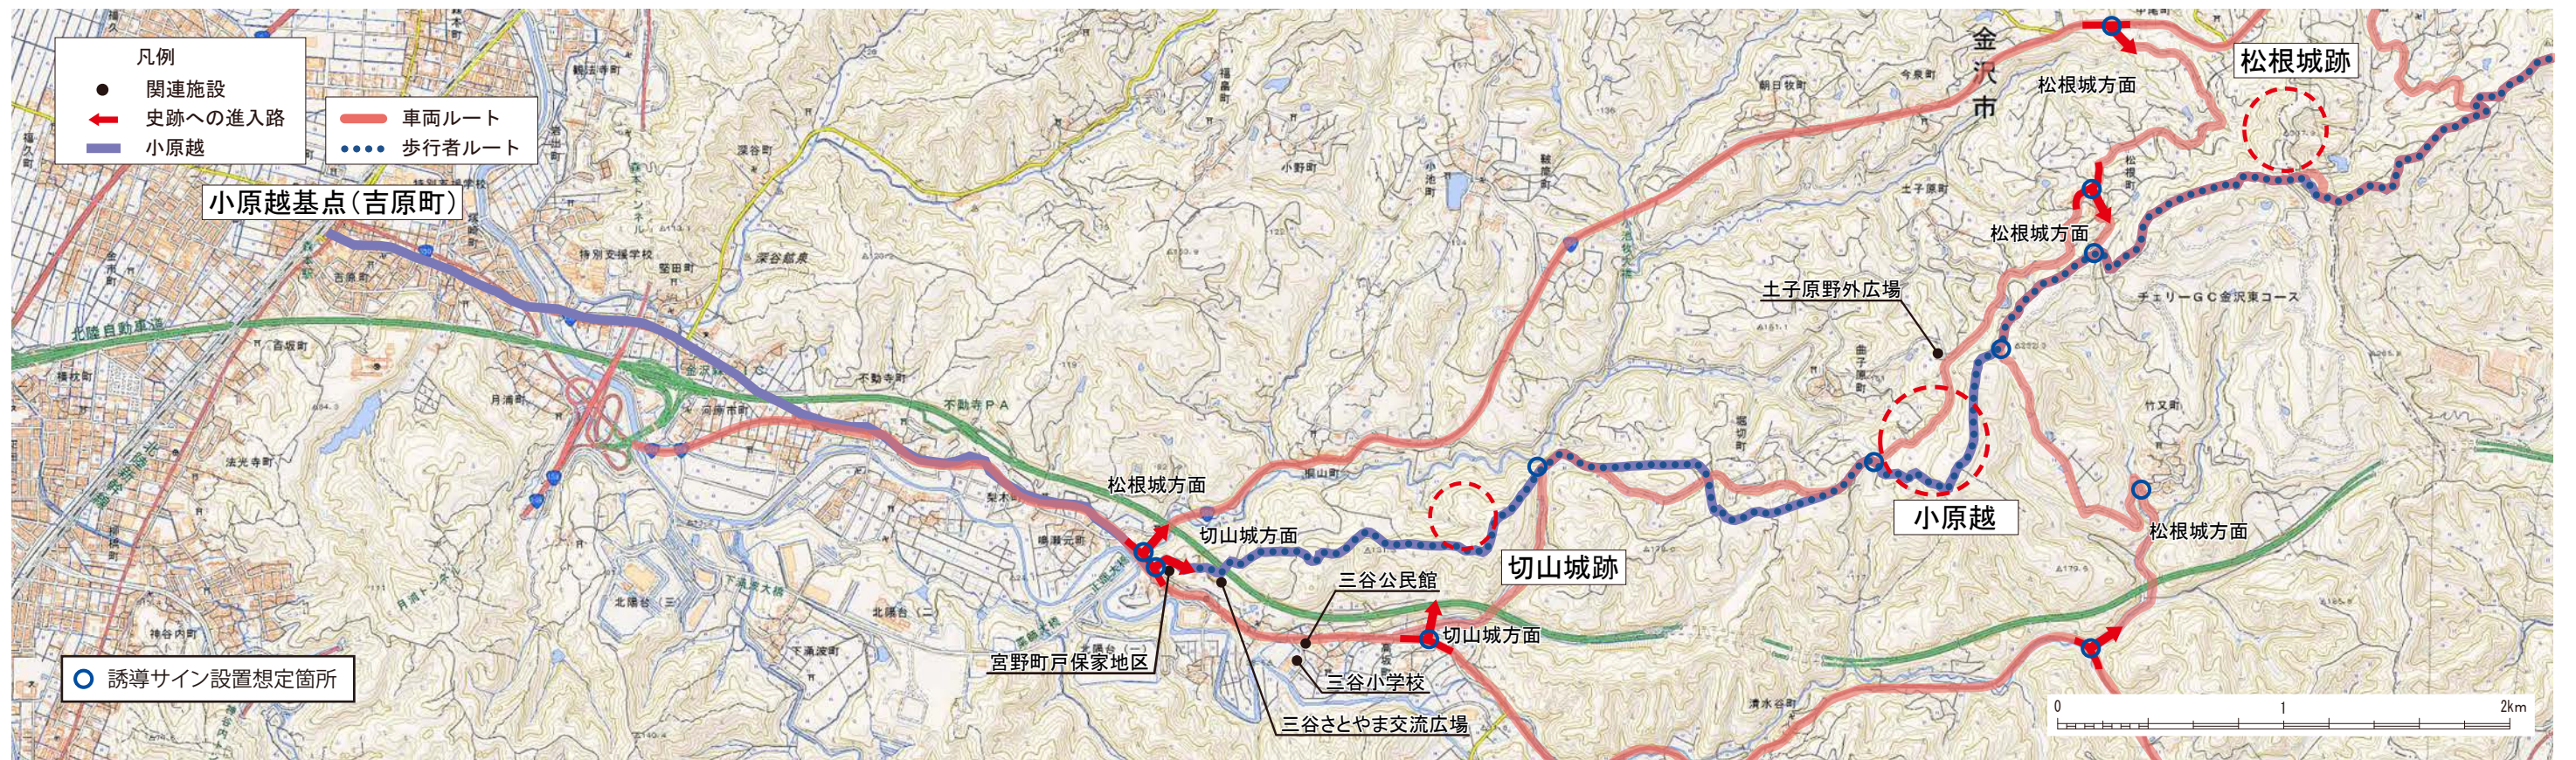
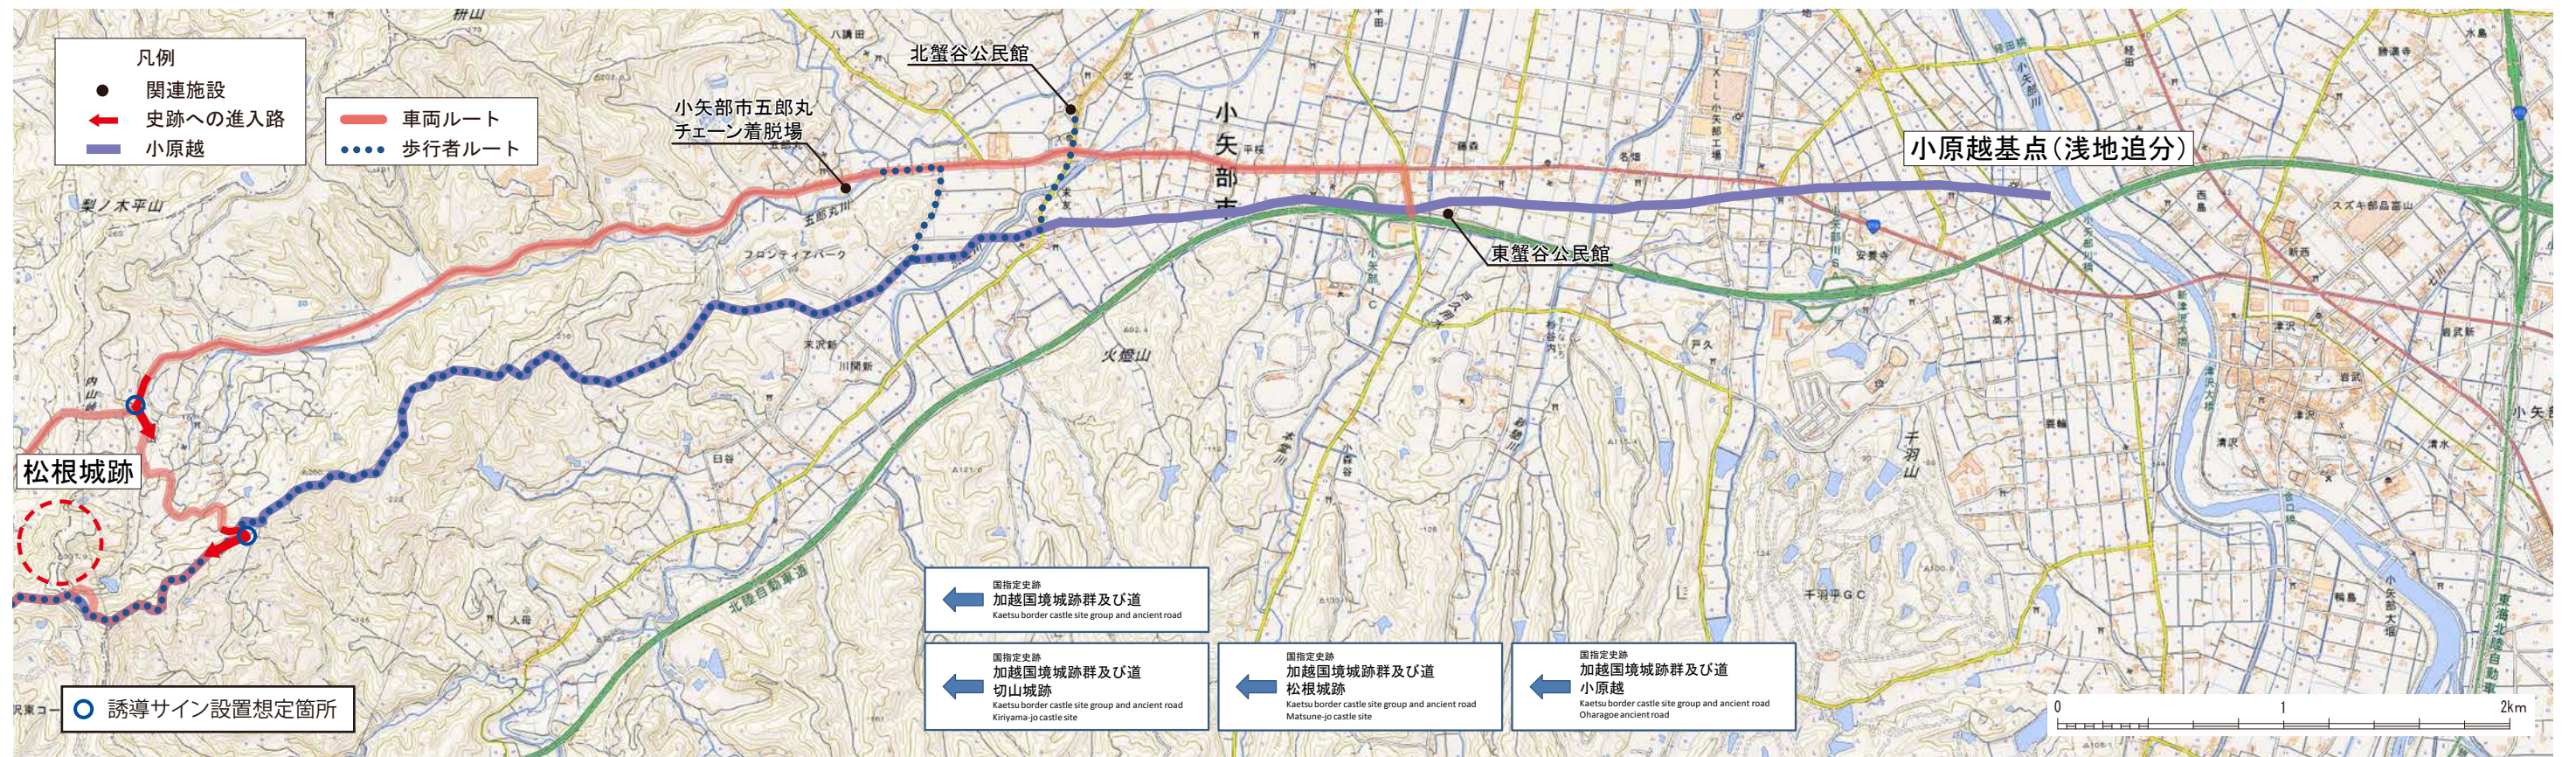
第 12 図 加越国境城跡群及び道と周辺の施設等

第12図に、想定される指定範囲までの動線を示す。
