平成19年度

金沢市埋蔵文化財調査年報

平成20年3月
(2008年)

金 沢 市
(金沢市埋蔵文化財センター)

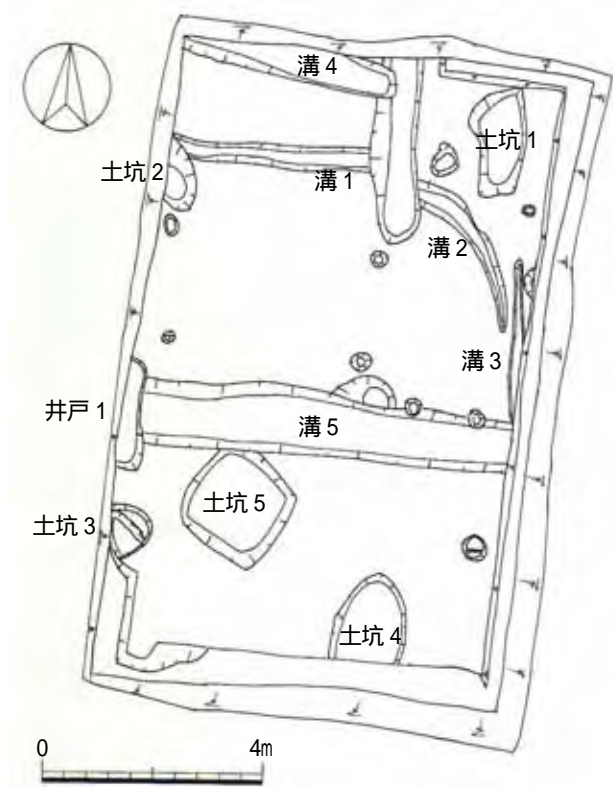
遺構平面図

遺跡の地形は調査区南西端（下図の土坑 5 より南西側）の地山が 15 cm 程度高くなっており、それ以外の低い場所に弥生時代末～古墳時代前期の土器を含む包含層が堆積していた。

主な遺構は、溝が 5 条、土坑が 5 基、井戸 1 基、および建物の柱穴と思われる小穴を検出している。この内、弥生時代末～古墳時代前期の遺構と考えられるのは、下図の溝 1・溝 2（同一の溝か）、土坑 2・3・5 で、近世の遺構と考えられるのは、溝 4・溝 5、土坑 1・土坑 4 である。井戸 1 は近代のものである。

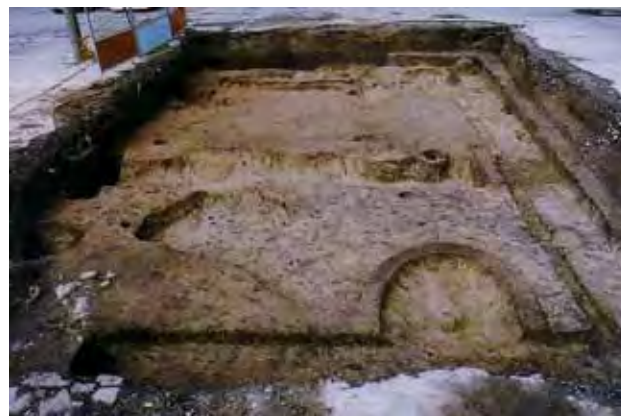
遺構全体写真（南から撮影）

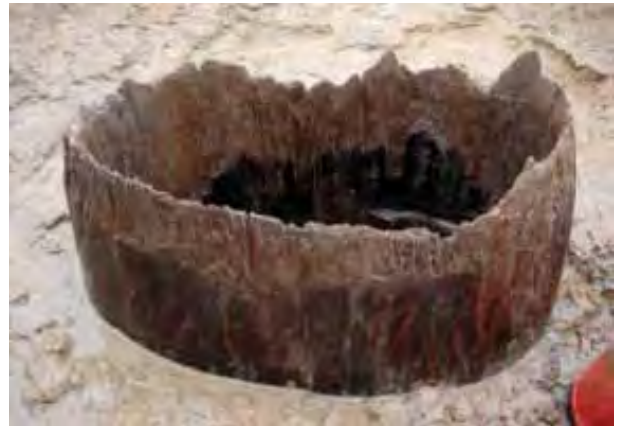
弥生時代の井戸枠

調査区の北西から南東に縦断する形で幅 2～3m、深さ 50～80 cm の 2 本の溝を検出し、覆土からは、弥生時代終末期から古墳時代はじめにかけての大量の土器が出土した。また、石製装飾品の原石である緑色凝灰岩の破片や、緑色凝灰岩を用いた管玉の未製品が出土したことから、この溝付近には石製装飾品を加工するムラ（玉作り集落）があったことが想定される。また、ヒスイ輝石製と推測される勾玉の完成品も出土しており、土器の量の多さからもこの地域の拠点的な集落のひとつであった可能性がある。調査区の東側の平坦地からは、掘立柱建物と考えられる柱穴が検出されている。また、調査区北端部では、深さ 1.4 m の井戸を検出した。井戸掘り方のほぼ中心には、丸木をくりぬいてつくった断面楕円形の井戸枠が、垂直に 2 段に積まれていた。上段の井戸枠は上部が破損していたが、下段の井戸枠はほぼ完全な形で残っており、長径 54 cm、短径 32 cm、厚さ 2 cm、高さ 55 cm を測り、外側面の両端に取っ手状の突起が残っていたため、桶状の容器の底を取り去って再利用したものと考えられる。井戸の埋土からは遺存状態の良い 3 個体以上の弥生土器の甕が出土した。井戸を埋める際の祭祀として一緒に納めたと考えられる。

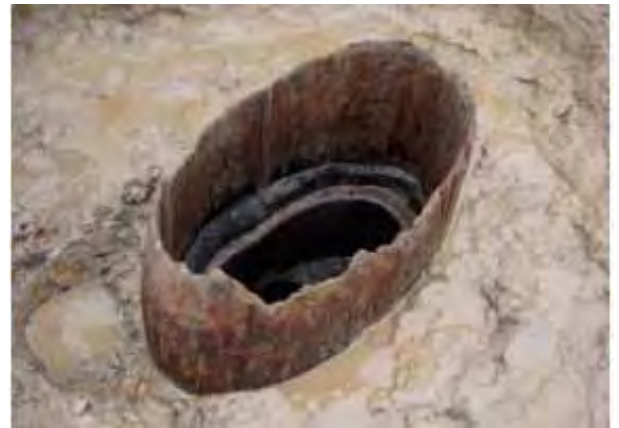
弥生時代の井戸枠（2段に積まれている）

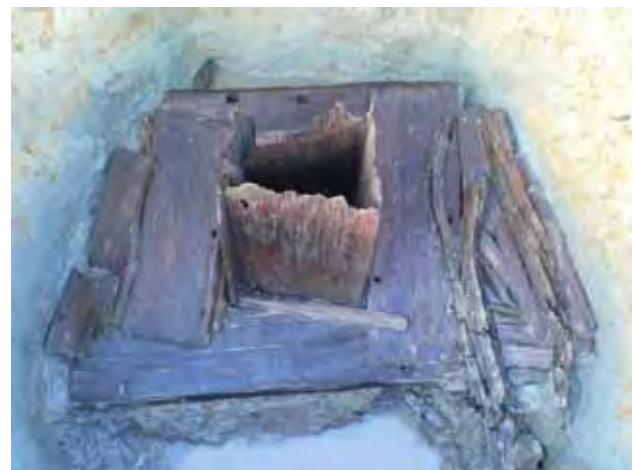
弥生時代の井戸跡（中調査区）

中調査区では、縄文から古墳時代と奈良・平安時代の遺構を確認している。西調査区で確認した縄文時代晩期後半の土器が出土する河道跡が続いており、幅 12m、深さ 1m以上を確認している。最深部は湧水がみられた。両岸から多量の縄文時代晩期の土器が出土している。弥生時代では、終末期の井戸がみついている。掘形状は楕円形を呈し、長径約 2.6m、短径約 1.9m、深さ約 1mを測る。井戸の北寄りに方形の井戸枠が検出されたが、この井戸枠は 4枚の板で組み立てられており最深部から弥生時代終末の甕が出土している。井戸枠を支える木材には、ほぞ穴を穿った何らかの部材が転用されていた。

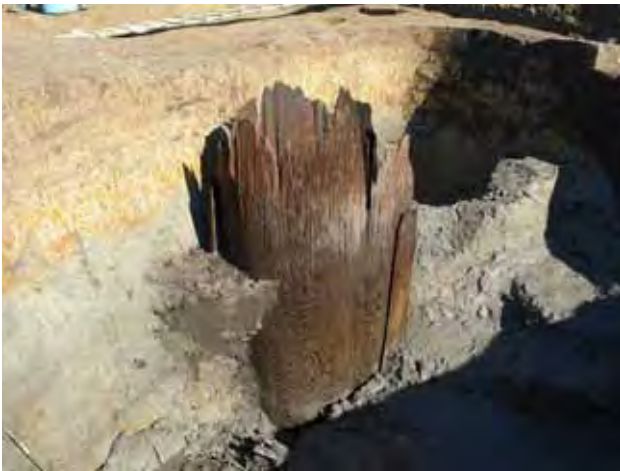
古墳時代の井戸跡 (東調査区)

東調査区では弥生・古墳時代と奈良・平安時代、平安時代末から鎌倉時代の遺構を確認している。縄文時代の土坑や溝も散見できるが、量は多くない。古墳時代前半の区画溝を数条確認している。また、掘立柱建物では柱根を伴うものが多い。井戸跡は古墳時代中期のものを確認しており、横断面の形状が弧状を呈す木材を利用して井戸枠としているものがあった。他には土坑も多くみられ、当時の集落の中核とみられる。調査区の北側では平安時代末から鎌倉時代とみられる掘立柱建物を検出しており、4間×4間以上の総柱建物で、底もしくは縁がつくという大型のものである。柱穴からは白磁水注もしくは四耳壺とみられる体部片が出土しており、居住者の格の高さが窺える。また周辺には区画溝も方位に沿って走っているが、間隔が狭いために農耕に伴うものである可能性を考えている。なお、これまでの調査区と同様に北側で大きく低地化する傾向を見せ、南北に流れる近世もしくは近代まで機能していた用水(川)跡を確認している。

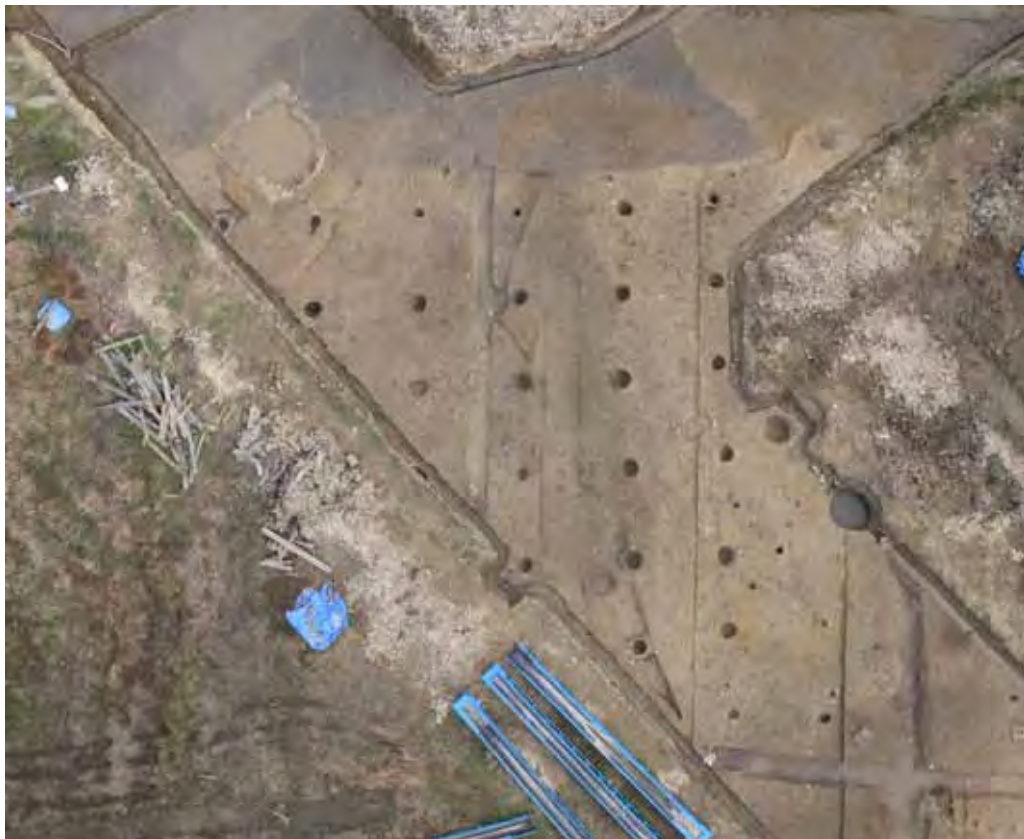
平安時代末の総柱建物跡 (東調査区)

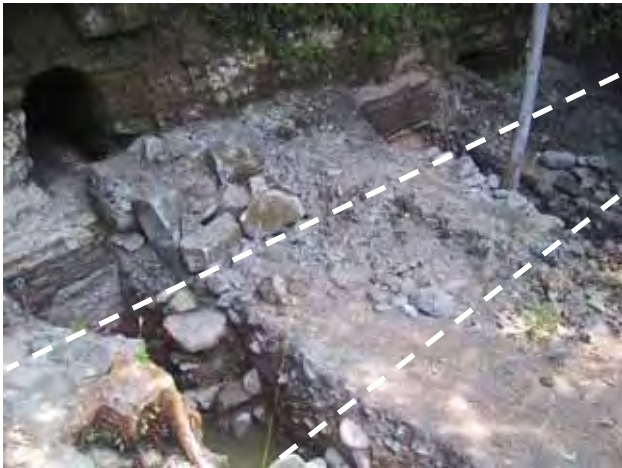
調査区全景（白破線が水路跡の推定ライン）

現在辰巳用水の隧道がある山肌に沿って、かつて水路が流れていたことが判明した。水路は初め幅約3.2m（水路）で、水路の廃止埋没後、幅約1.4mの水路を新たに掘り込んでいる。西側トレンチにおいては水路北側の岩盤崖を片方の岸として、南側の岸はそれぞれ3段の石積みで築かれていた。また、水路の石積みは、岩盤の崖斜面を切り取ってつくった帯状の平坦面を60cm以上掘り込んだ溝の上に積み重ね、水路の底には砂泥が堆積していた。東側トレンチでは石積みが見られず岩盤の掘り込みのみがみられるなど水路の構造には場所により違いが見られる。

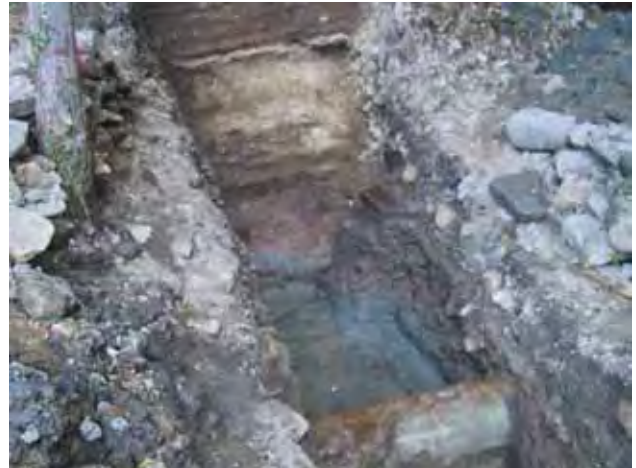
東側トレンチ（岩盤を掘り込んだ水路跡）

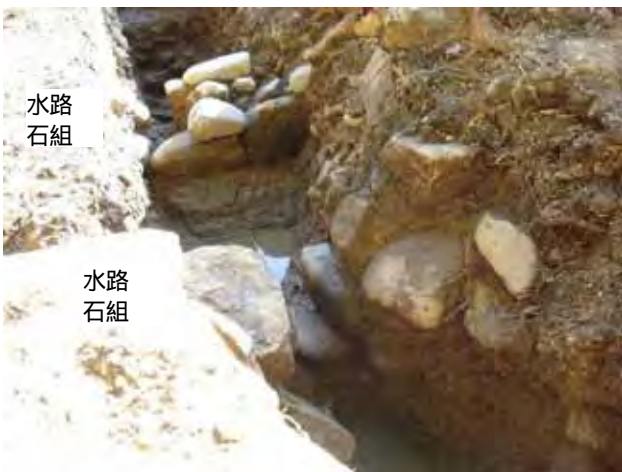
西側トレンチ（岩盤を掘り石積を組んだ水路跡）

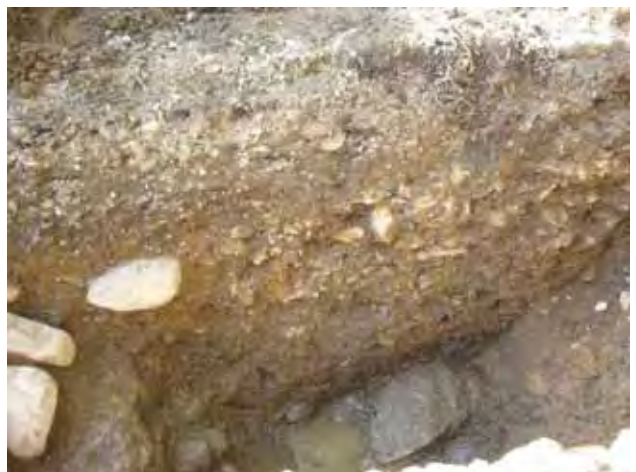
西側トレンチ（砕かれた岩盤の堆積土）

表土直下に18世紀後半の生活層が水平堆積していたが、以下の堆積層においては年代を特定できる遺物や建物遺構が確認されなかった。また、旧水路築造時や隧道掘削時に排出されたと推定される岩塊を含む堆積土が約1.5m以上（以下未確認）にわたって堆積し、旧地形は犀川水流に浸食された岩盤崖であったと考えられるため、当調査地において隧道工事時の作業場は確認できなかった。

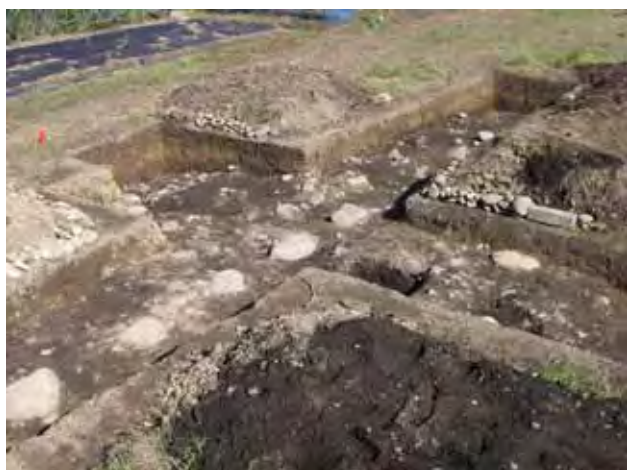
硝石土蔵跡

調査区 2 は涌波町癸の休耕果樹園内に設定した。調査の結果、「土清水製薬所絵図」に描かれている、塩硝蔵中枢部を区画する堀跡およびその内部に建てられていた硝石土蔵の痕跡を確認した。堀は幅約 3.5 m、深さ約 2.5m、断面V字形を呈する大規模なものである。覆土は砂質土と粘質土が交互にレンズ状に堆積している。硝石土蔵跡は黒色粘質土の地山の上に地山土に砂利を混ぜ込んだ土を盛土し、さらにその上に土蔵の長軸方向に約 91 cm (3 尺)、短軸方向に約 182 cm (6 尺=1 間)の間隔で礎石を配置している。礎石は平坦面を上面にして置かれ、礎石の下に拳大の礫数個を根石として配置している箇所もある。これらは土蔵の床を支える束柱を据えていた礎石であると考えられる。

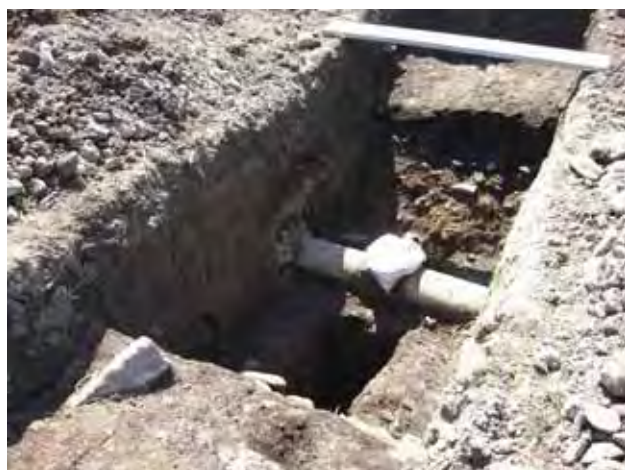
塩硝蔵の中枢を取り囲む堀跡

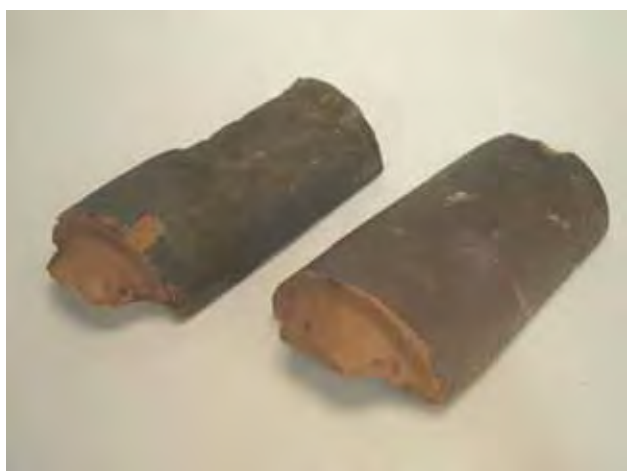
丸瓦

調査区 2 から硝石土蔵に葺かれていたと思われる大量の屋根瓦が出土した。出土数は遺物箱にして約 40 箱分にも及び、そのほとんどがいわゆる赤瓦である。種類は平瓦、丸瓦、軒平瓦、軒丸瓦、棟瓦を確認しており、ここから硝石土蔵には本瓦葺きの屋根が使用されていたと見られる。また、軒平瓦には加賀藩主前田家の家紋である梅鉢紋を入れたものが数点確認された。これらのことから、土清水塩硝蔵の建物の屋根には本瓦葺きと梅鉢紋入り瓦が使用されていたことになり、加賀藩直轄施設として一定の格式を有していたことがわかる。

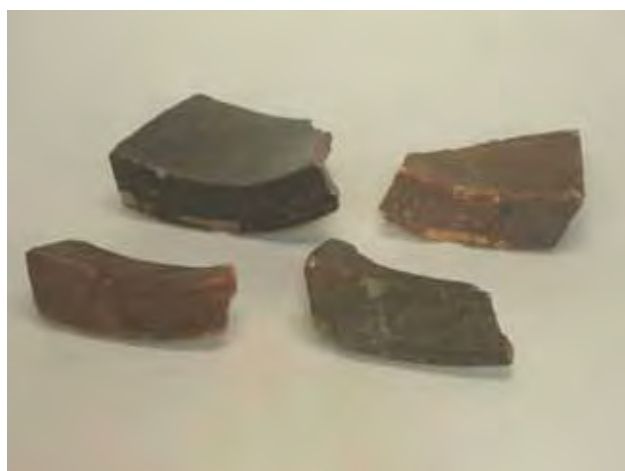
梅鉢紋の入った軒平瓦

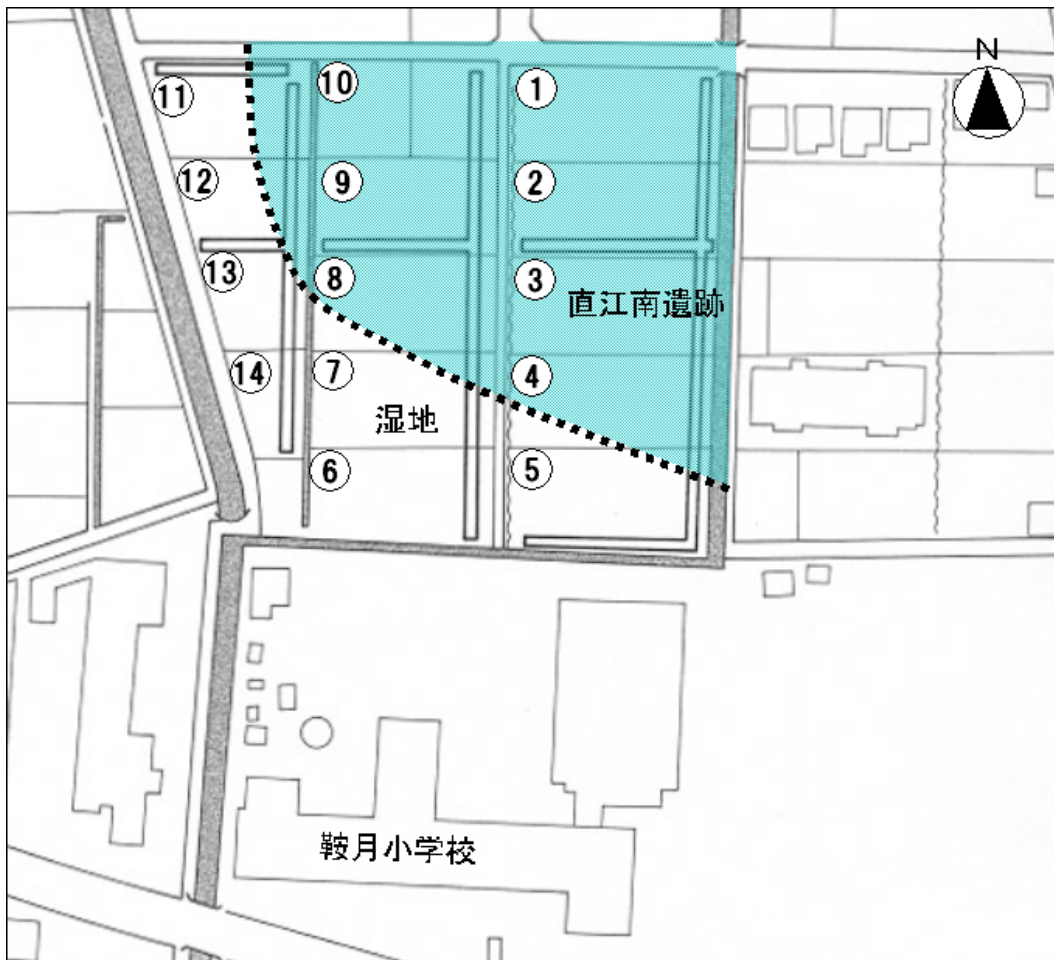
直江町試掘位置と遺跡の範囲(丸数字は水田番号)

平成 19 年 10 月 15 日・16 日の 2 日間にわたり、直江町口 41～50 番地・90～93 番地で試掘確認調査を実施した。今回は、昨年度実施した試掘調査では遺跡の範囲を絞ることができなかった鞍月小学校の北側部分を対象とし、再度試掘調査を実施するものである。

調査は 8 箇所のトレンチを設定し、遺跡の範囲(破線)を明確にした。遺跡は水田番号で ~ 、 ~ の範囲に拡がり、南・西側は湿地帯であることを確認した。遺跡には包含層はなく、表土直下約 20 cm の深さで検出している。確認した遺構にはピット・土坑・溝があり、遺物は土師器・珠洲焼が出土している。遺跡名は前年報告した直江西遺跡の南に広がる新たな遺跡として「直江南遺跡」とする。なお、遺跡は北・東側へ更に広がる可能性があり、将来的に試掘調査を実施する予定である。
