平成20年度

金沢市埋蔵文化財調査年報

金 沢 市
(金沢市埋蔵文化財センター)

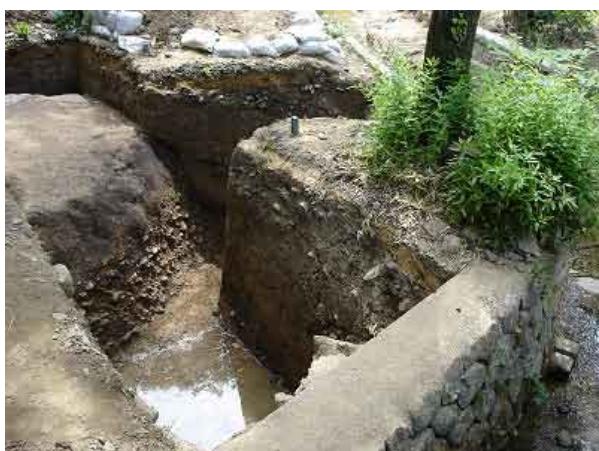
カーブ部分の土居側斜面と堀の埋め土

発掘調査は、主計町緑水苑において、平成20年7～8月、12月、平成21年3月の3次に分けて実施し、計9箇所の試掘坑を設定した。堀の土居側（城側）では、基盤層を掘り込む堀から土居にかけての斜面を確認し、堀の城から見て外側では、深さ2.1～2.6mの深度（試掘坑により異なる）まで盛土層および基盤層に掘り込む堀斜面とその埋め土を確認した。

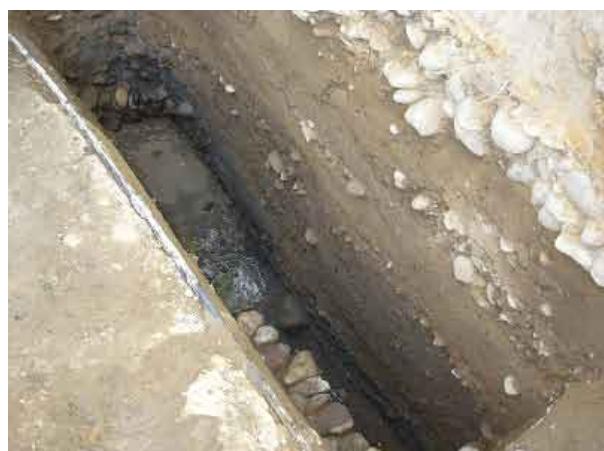
堀外側の堀埋め土と堀底の石積み（左奥）
石積み土坑（手前）

調査の結果、①江戸時代初期以前の主計町緑水苑内は浅野川の川原の状態であること、②堀は、17世紀前半代の川原埋め立てに伴い現在の堤防に近い位置まで伸ばされていること、③17世紀中頃以降、洪水等で埋没しては再び同位置（堀幅約11m）で堀を作り直していたことが判明した。

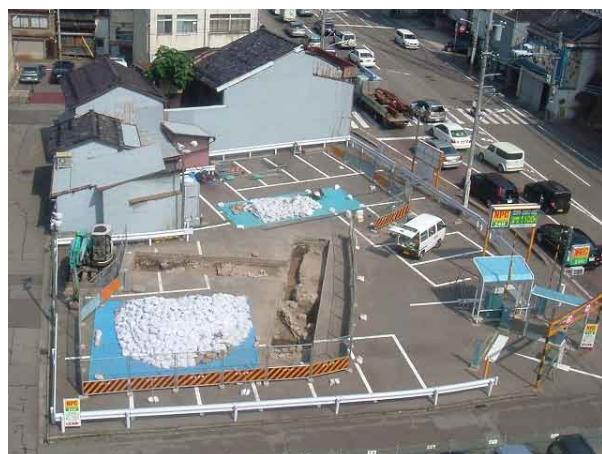
調査地点全景

金沢市は平成20年7月28日から8月8日の期間で金沢城西外惣構跡の升形について調査を行った。金沢では升形は北国街道の北の出口である橋場町にもあったと言われているが、現在確認できるのは本町の升形のみである。東西に12m、南北に8m、幅はそれぞれ2mの合計40m²についてトレンチ調査を実施した。

東西トレンチ上層では近代の穴や搅乱などが多く見受けられ、升形に関連した遺構は確認していない。西端では石垣を検出した。検出した高さは0.9m、幅は0.6mである。現在の道路にほぼ並行するように設けられており、升形地点の堀の肩と判断した。調査区に隣接する現在の道路の位置が金沢町絵図（文政6・1823年）にある道とほぼ一致することから、道路の端を掘肩と推定すると、石垣と道路の幅は約5mとなる。出土した遺物から、江戸終末期から明治初頭頃に埋まつたとみられる。南北トレンチの北端では大きく落ち込む築造当初の堀の肩を確認した。

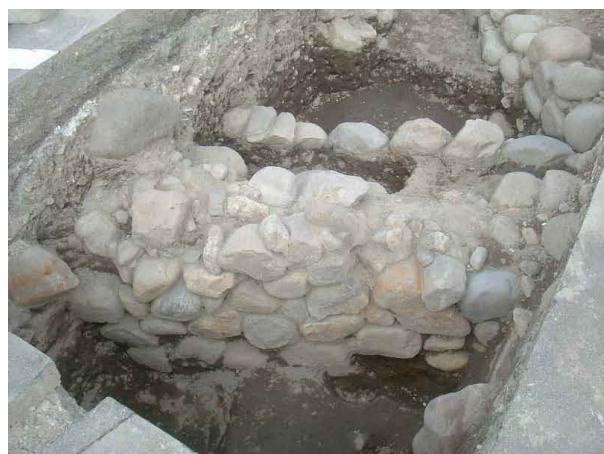
石垣検出時の状況

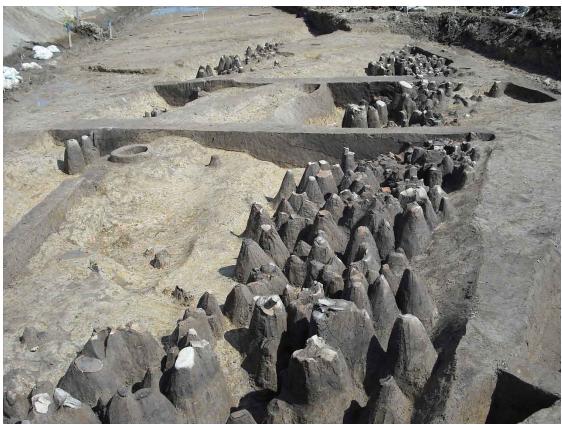
弥生～古墳時代の溝（SD150・仮設水路中区）

仮設水路中区では、大きく湾曲する弥生時代末から古墳時代初頭の土器が多数出土した溝を検出した。この溝の下に土坑が1基みつかっている。この他、前述の溝の外側に同時期の小溝が1条検出されている。調査区の南側では平成19年度に検出した縄文時代晚期に属する川の延長部分を検出した。

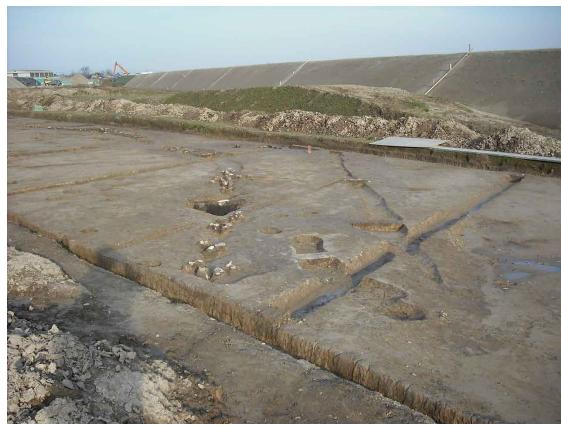
弥生～古墳時代の溝（SD135・東仮溝区）

東仮溝地区では弥生時代終末期～古墳時代初頭頃の溝を検出した。溝上層部から大量の土器が出土している。周囲には木柱を伴う柱穴を検出しているが、調査区が狭小であるために建物の詳細は不明であった。

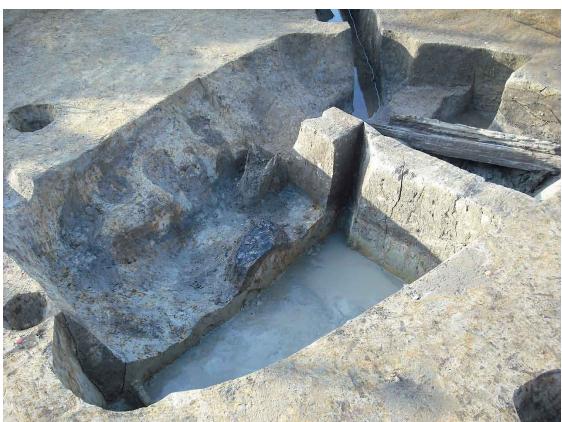
中世の土坑（SK92・仮設水路北区）

仮設水路北区では、調査区の北半で弥生時代中期後半の溝が検出されたが、遺構は希薄であった。調査区中央付近には弥生時代末から古墳時代初頭頃の溝が検出されており、多数の土器が出土している。そして、その溝より南側で掘立柱建物や布堀建物、土坑などが密に検出され、古墳時代前期の甕が完形で出土した井戸状土坑などもみつかっている。大半は弥生時代末から古墳時代前期頃の遺構と考えられるが、部分的に古代や中世の土坑、溝などが検出されている。特に大型の方形土坑から12・13世紀の土器などと共に鳥帽子状の漆塗製品が出土しており注目される。

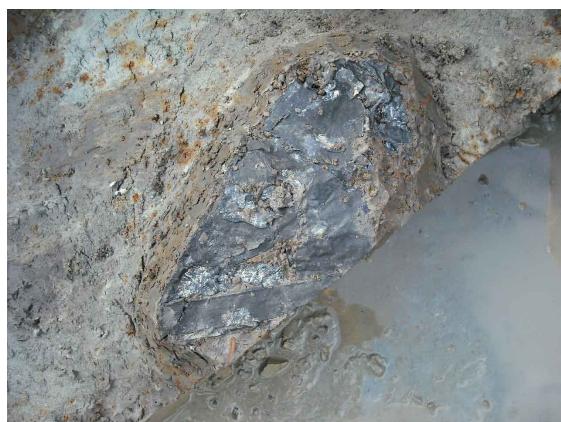
烏帽子状漆製品（SK92・仮設水路北区）

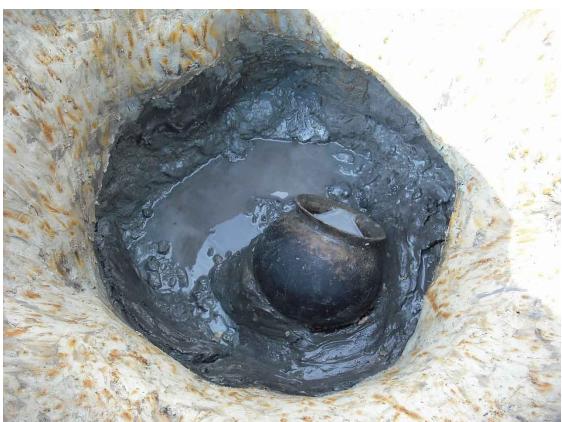
古墳時代の土坑（SK90・仮設水路北区）

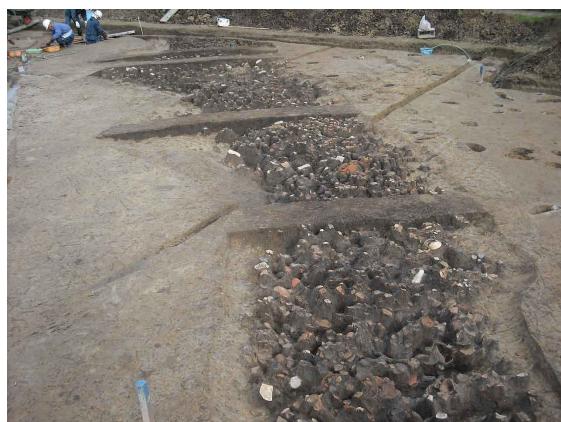
弥生～古墳時代の溝（SD140・仮設水路北区）

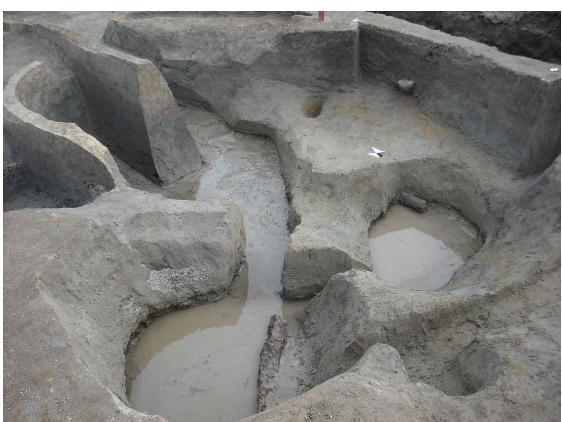
縄文時代の土坑群（仮設水路南区）

仮設水路南区では、昨年度調査区に引き続き縄文時代晚期後半の川を検出している。また同時期の土坑群が川岸付近で検出された。土坑群からは縄文土器の他、クルミなどの植物遺体も出土している。他に弥生時代末から古墳時代にかけての溝を検出している。

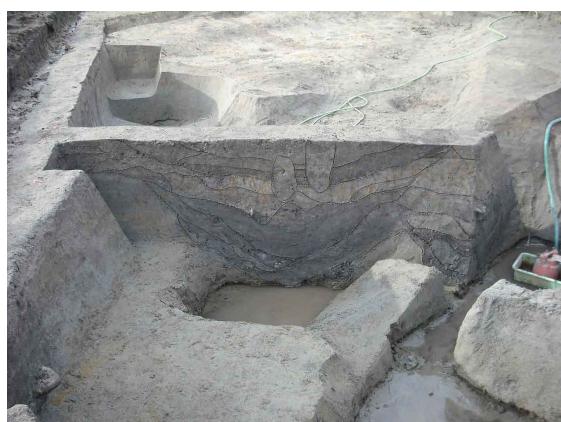
縄文時代の土坑（SK106・仮設水路南区）

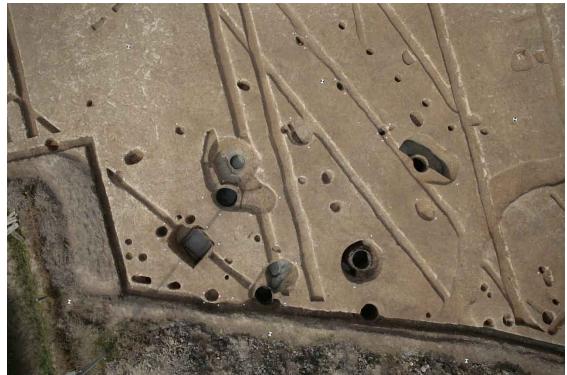
中世の掘立柱建物と井戸（西区）

西区では、鎌倉時代から南北朝時代頃の掘立柱建物や井戸、土坑、区画溝などが検出されている。井戸は曲物を用いたものがほとんどであり、1基のみ横桟と隅柱を用いたものがあったが、縦板については残っていなかった。曲物は、3段ほどを用いたものが多くあった。他に近世の川の一部を検出している。

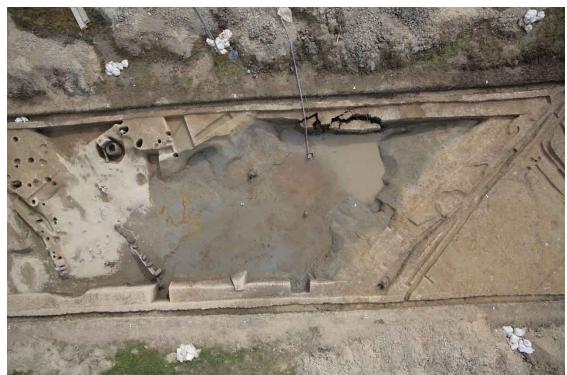
中世と近世の川（SD01,02・東区）

東区では、鎌倉時代から室町時代頃の川などを検出している。他に縄文時代晚期の落ち込みや古代の溝などを検出している。鎌倉・室町時代の川からは13世紀から15世紀頃の土器や陶磁器、漆器などが出土している。この川は西区でも一部検出している近世の川と重複しているために、その詳細な規模は不明である。川岸から川の内部にかけて柱および杭と横板を設けた遺構を確認しており、何らかの治水施設と考えている。この川付近では川に流れ込む溝や井戸などを確認しており、川周辺から西区の掘立柱建物、井戸周辺までが集落域として捉えることができる。

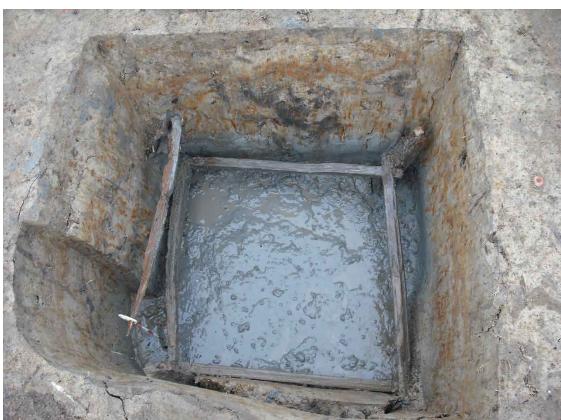
中世の井戸（SE04・西区）

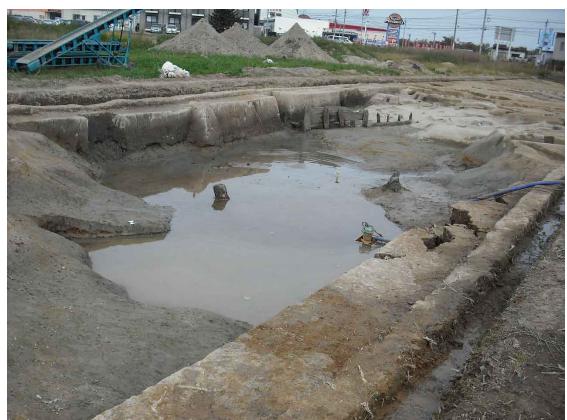
中世と近世の川（SD01,02・東区）

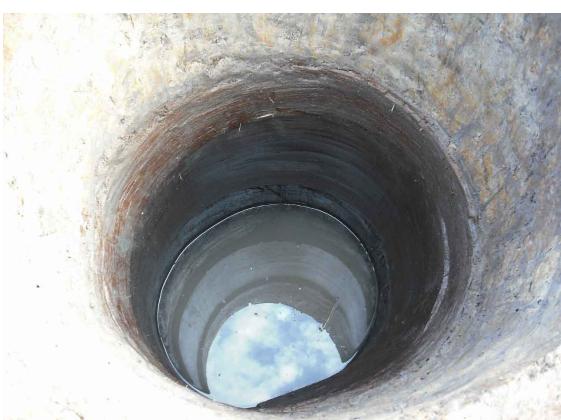
中世の井戸（SE07・西区）

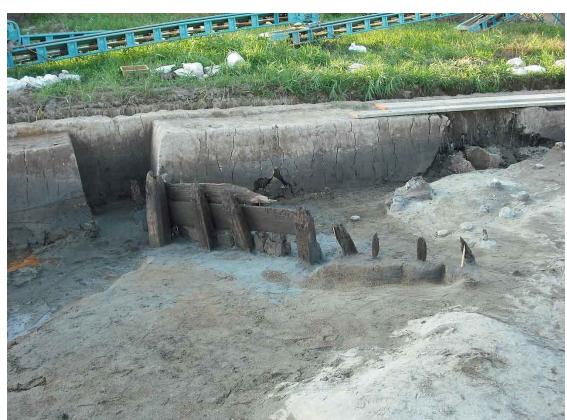
中世の治水施設か（SA04・東区）

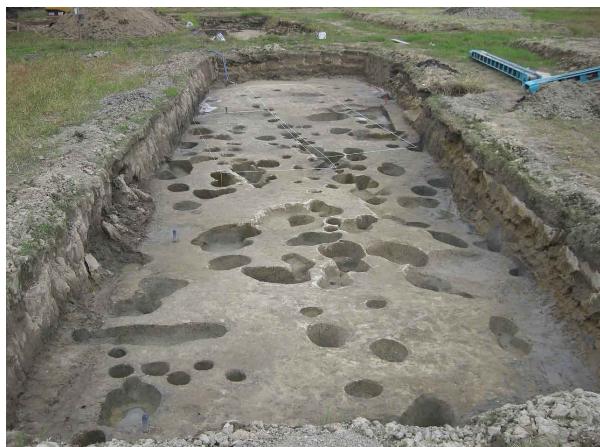
奈良・平安時代の柱穴群（A区）

SD06の左岸にあたるA区は奈良・平安時代の集落跡で、掘立柱建物跡2棟を検出したほか、多数のピットが集中し、土坑6基、溝状遺構4条を併せて検出している。掘立柱建物跡SB01とSB02は前者がやや新しい様相を示す。この他、多数のピットが検出されている状況から、調査区外への掘立柱建物の拡がりが予想される。A区の出土遺物は9世紀代が中心で、千木遺跡の南方約1kmに位置する地方支配勢力の居館跡とされる千木ヤシキダ遺跡が画期を迎える10世紀代の直前期に周囲に衛星的に立地していた集落の一であると考えられる。

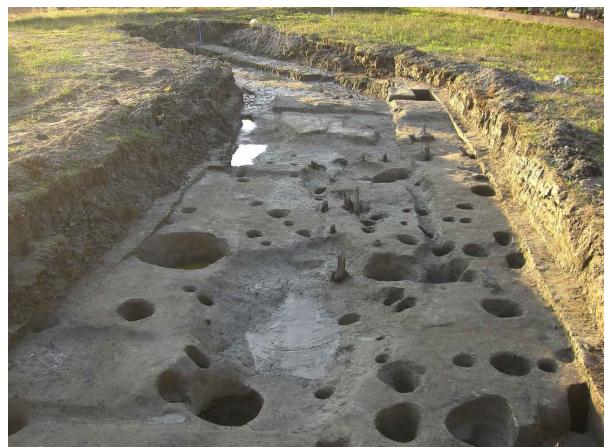
中世の柱穴群（C区）

SD06の左岸にあたるC区は中世の集落跡である。遺物自体は13世紀代のものから見られるが、中心は14世紀後半から15世紀代と考えられる。掘立柱建物跡2棟を検出しており、うちSB03からは9本の柱根の出土を見たが、SB04と同様に遺物の出土が無く、時期の特定は難しい。土坑については、出土遺物からSK06・SK07・SK09が14世紀後半から15世紀の年代観が与えられる。SK06

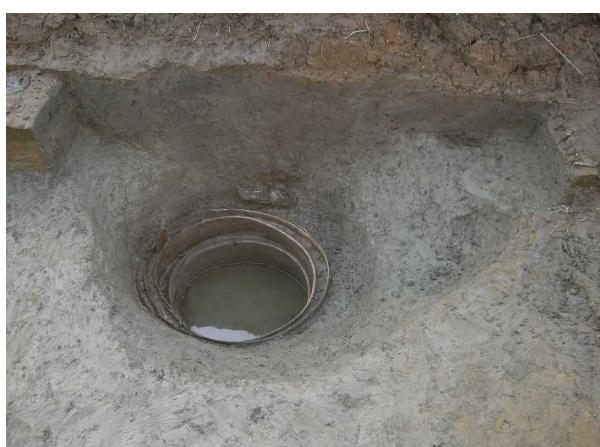
SK12（C区）

からは聖宋元宝が出土しており、貨幣による経済活動の一様相を示唆するものといえる。曲物が出土したSK12からは共伴遺物として銅像地蔵菩薩立像1体が出土している。

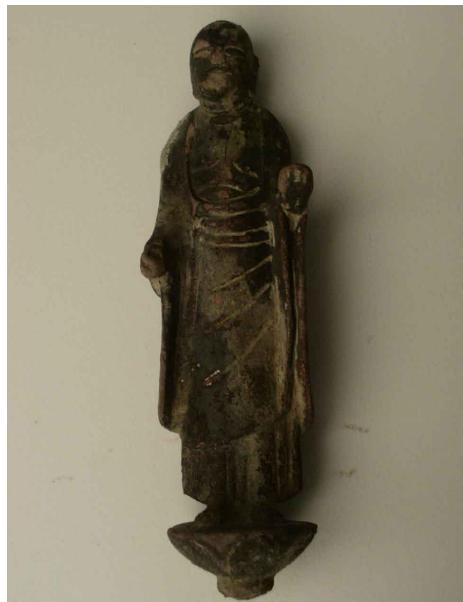
銅造地蔵菩薩立像

銅像地蔵菩薩立像は像高9.7cmの小像で、錫の含有量の少ない青銅を一鑄で鋳出す。表面の腐食が激しく、背面上部には火中によると思われる表面剥離があり、正面と背面の2箇所に鍍金の痕跡が僅かに認められる。右手持物（錫杖か）・光背（柄付き頭光か）・蓮華座より下の台座は欠失する。朽損により当初の姿が見えないため正確な年代判定は困難であるが、

①頭部をやや前に突き出した扁平な体躯、肉のそげた胸部、省略ぎみに線刻された衣文などの特徴から、平安時代後期の作

②総体に洗練さに欠ける粗雑な鋳造法と作風がみられ、右手首の角度から当初より右手に錫杖をとる像容と認められる点などから、中世に入ってからの模古作

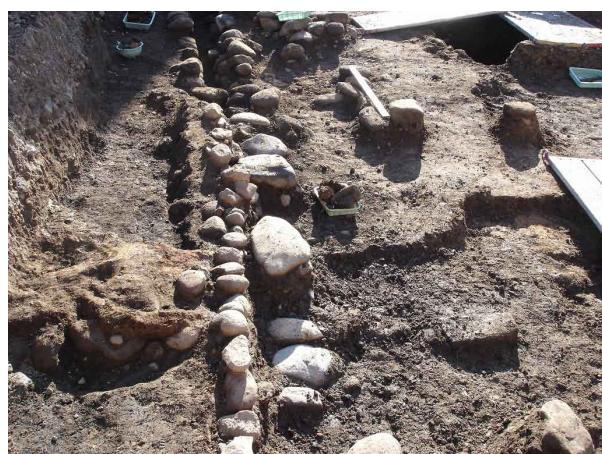
石積の排水路と鍛冶炉跡（手前左）

発掘調査の結果、現地表下約20cmの深度から約1.4～1.9m以上の厚さにわたり床面と考えられる粘土層と整地土層・焼土層等が繰り返し堆積していた。建て替えの毎に数十cmの盛土整地を行っていたと考えられる。南区は間口約5.5mの住居跡で、建物礎石のほか素掘り井戸1基、室と推定される推定方形の石組み遺構と桶組井戸各1基等を確認した。北区は2軒分の地割りを持ち、地境と推定される位置には、年代の異なる5基の井戸跡を確認し、そのうち2基では桶組井枠の痕跡が残っていた。また、調査区北辺において奥行き方向に伸びる石積みの排水溝を検出した。排水溝は、裏通りの木町側の町屋との背割り溝へ排水するもので、石積みの状況から、何回か改修している。排水溝の北西辺に接して、大量の固結した鉄滓層と炉跡を確認した。最下層の生活面では、寛永期（1630年代前後）の遺物を大量に含む土坑を確認しており、鉄滓やふいご羽口といった鍛冶による廃棄物が大量に出土していることから、17世紀前半代には鍛冶を生業とする職人が居住していたと考えられる。

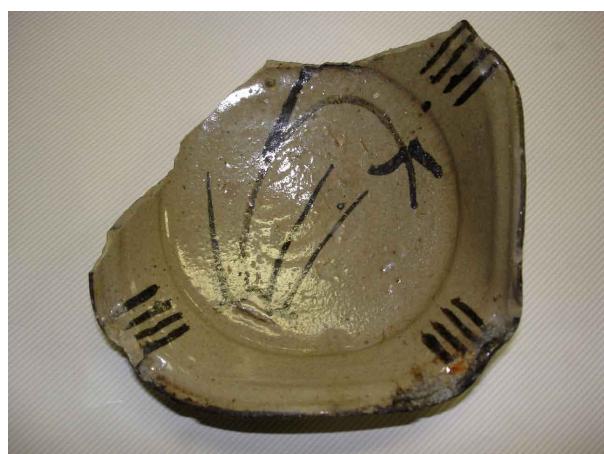
寛永期の土坑から出土した肥前産陶器の向付

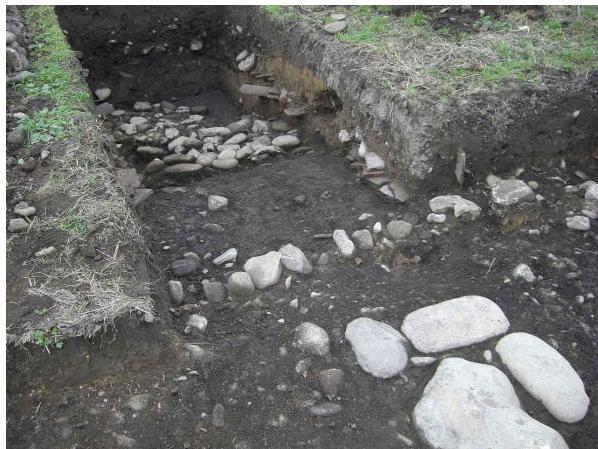
硝石御土蔵① 基壇

硝石御土蔵①は、黒色粘質土に砂利を混ぜ込んだ土を約30cmの高さに土盛りして基壇とし、立ち上がりに土止めのための石列を配置する。基壇の上には土蔵の束柱を据えるための礎石が等間隔に

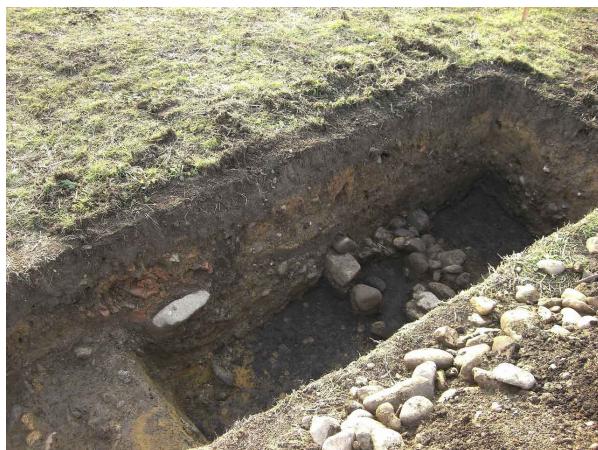
硝石御土蔵② 基壇

硝石御土蔵②は硝石御土蔵①の西に隣接して配置されていた建物で、後世の削平によるためか礎石は検出されなかったが、基壇と思われる土盛の痕跡を確認することができた。検出した基壇は東西に約28m、南北に約14mの規模と推定され、硝石御土蔵①の基壇規模とほぼ同一である。基壇の土質は硝石御土蔵①と同様に砂利を混ぜ込んだ黒色粘質土で、基壇の末端にはやはり土止めの石列を配置する。基壇の規模から見て硝石御土蔵①と同規模の土蔵が建てられていたと推定される。

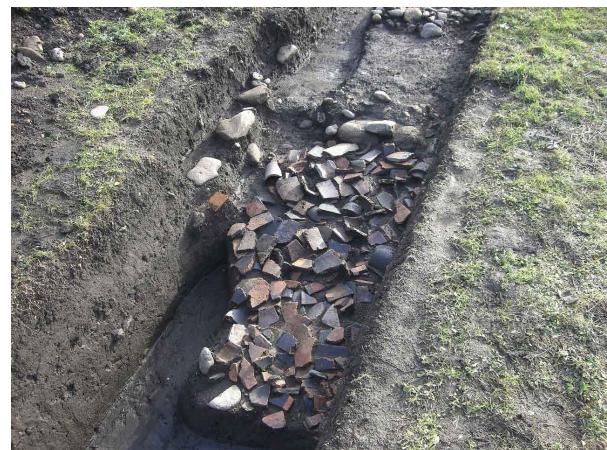
硝石御土蔵② 瓦出土状況

遺物は昨年度調査と同様に大量の屋根瓦が出土している。種類も昨年度と同様に平瓦、丸瓦、軒平瓦、軒丸瓦、棟瓦を確認しており、硝石御土蔵には本瓦葺きの屋根が使用されていたことが確実となった。その他に桟瓦が1点出土しており、硝石御土蔵近辺に桟瓦葺きの屋根を持つ施設の存在が想定される。また、梅鉢紋を陽刻した軒平瓦も昨年度調査と同様に数点出土している。

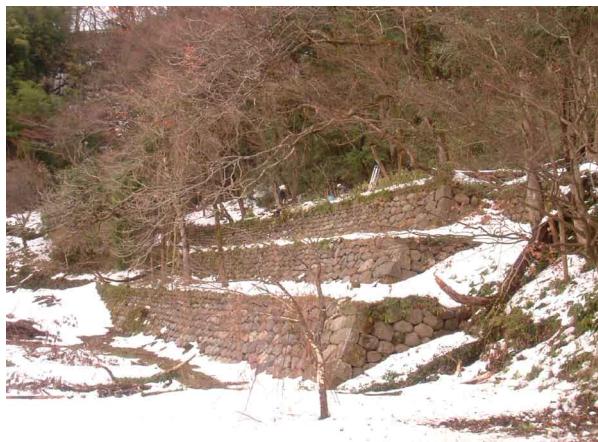
「三段石垣」全景

下段のトレーニングは調査に着手した時点ではススキや雑草などが繁茂する荒れ地となっていたが、以前は水田が営まれていたとのことで、畔状の高まりを平坦部の脇で確認することができる。表土は旧水田の耕作土壤であると思われる。遺物の出土は全く見られなかった。堆積土のうち最も厚いのは灰色砂礫土で、1mほどを確認している。灰色砂礫土の下には褐色粗砂があり、湧水が激しく、小一時間ほどでトレーニングは水没するありさまであった。最下段の石垣は地表面で上から 9 個(列)数えることができるが、今回の調査で、更に 4 個(列)あることがわかった。河川礫を用いた石垣は打ち欠いた面を表面にして積まれており、上 9 個(列)と同じである。石の大きさは長軸で 40 ~ 60cm で、大きさが揃えられている。最下段の石の下について可能な限り掘削を行ったが、石垣の基礎となるような杭などは見当たらなかった。石垣の間からも水が湧くため、状況確認が非常に困難な調査であった。

最上段の石垣上の平坦面でトレーニング調査を実施した。用水が開渠部から暗渠に切り替わる地点で幅 1 m、長さ 4 m の規模で調査を行った。表土は暗褐色腐食土で、崩落によるとみられる黄褐色の軟質砂岩の塊が散見できた。次いで、褐色砂礫土が堆積し、この下に岩盤である黄褐色の軟質砂岩があった。この岩盤を基礎として瀬領石を板状に加工した石材で天井を葺いているとみられる。石垣の裏込めは地表面より 50cm 下位で確認した。径 10 ~ 30cm ほどの円礫が埋められており、石と石との間に隙間があることも分かった。

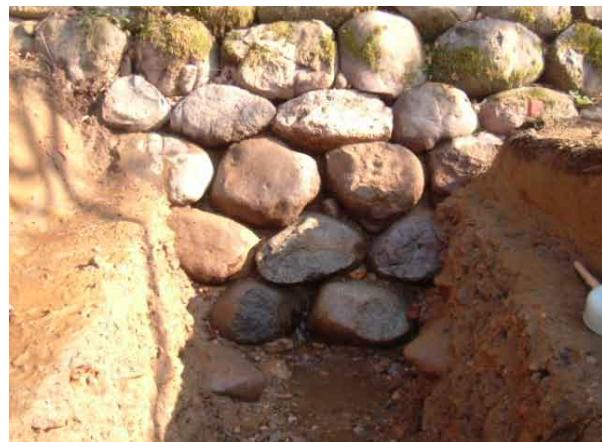
下段トレーニング石垣検出状況

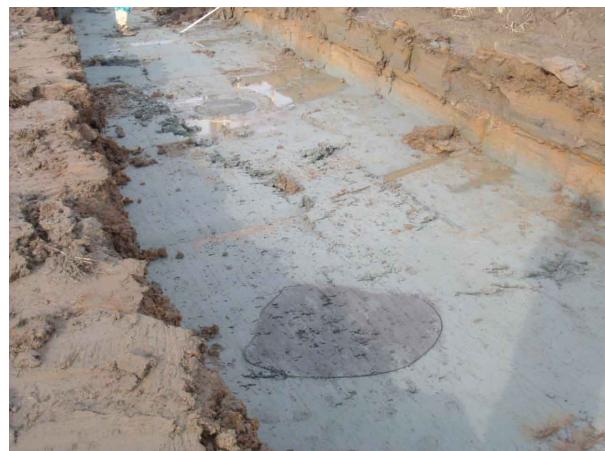
遺構検出時の状況

1 区の路側調査のうち、東側では中世の穴や溝を確認した。穴からは漆器片や箸状木製品などが出土し、西側でも同様に穴や溝、柱根などが出土している。柱根は角材で柱穴の上部に位置していた。このほか、珠洲焼の破片なども確認している。2 区では古墳時代の溝を確認した。溝の中から古墳時代の土師器破片がまとまって出土している。また 2 区の北側は落ち込みへと変化するので、遺跡の境界に相当する地点と推測できた。
