東内惣構跡枯木橋詰遺構

金沢市指定史跡

金沢城 惣構跡

金沢城の惣構

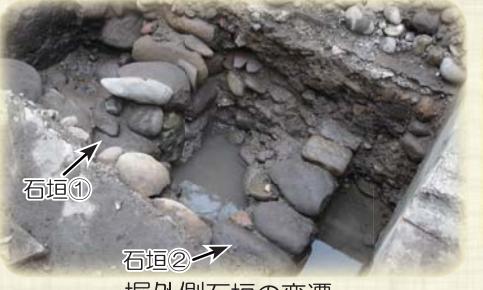
石垣②
堀外側石垣の変遷

調査地の土居は、築造当初自然のがけを利用した斜面でした。18世紀以降、堀外側次いで土居側に石垣を築いています。堀外側では、古い石垣を埋めて前面に新しい石垣を築き、さらに堀幅を狭めました。古文書により、惣構の大部分は素掘りで土手だったと考えられています。堀両側に石垣が築かれたことは、この地点の特徴といえます。

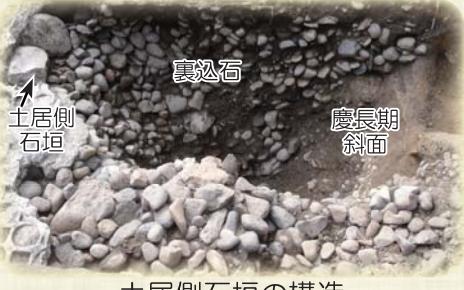
土居側石垣の構造

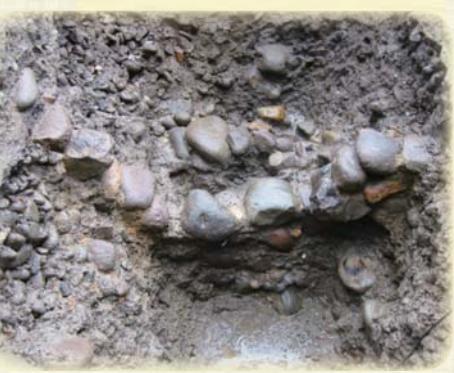
堀外側石垣

枯木橋上流部でも、石垣を築きながら段階的に堀を埋めた様子が明らかになりました。惣構跡の他の地点の調査では、城下の出入口（虎口）から離れると岸が素掘りになることが判明していますが、この地点では石垣が築かれていました。虎口から離れていても、堀の水流の強さや、埋立地の有効利用のために、石垣としていたようです。

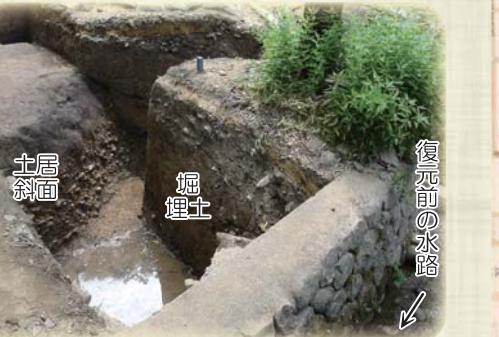
土居斜面と堀跡

埋まっていた堀の部分を調べたところ、地面を素掘りした土居斜面が現れました。17世紀中頃～19世紀前半には土斜面の堀（約10m）があり、19世紀中頃（明治時代初め）に土居を崩して堀を埋め、幅約2mに狭めたことがわかりました。

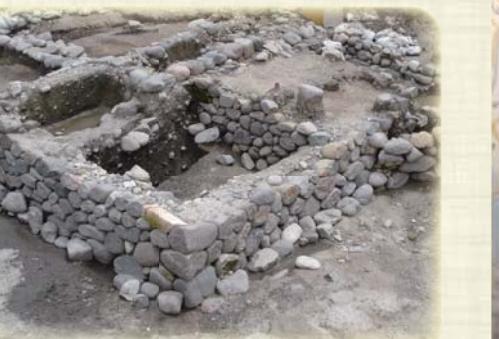
升形角部の石垣（江戸時代末期）

築造当初の素掘りの堀が見つかりました。堀跡は周囲の市道下まで広がっています。17世紀末以降、升形角部を中心とした土居側に石垣を積み、段階的に堀を埋めて宅地化しています。また、升形下流部や堀の外岸では石垣を築かず、杭を打ち、土留めをしながら堀を埋め狭めています。堀幅は、西側で約14m（17世紀初め）から約6m（17世紀末）に変化しています。

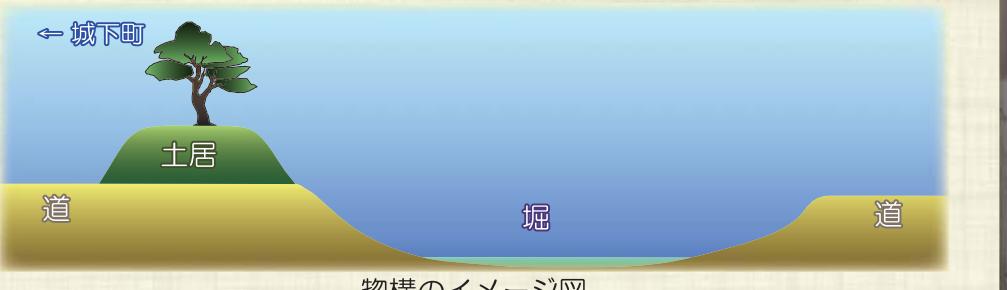
惣構のイメージ図
