第2回 金沢市被災地区復旧技術検討会議

令和6年9月2日

金沢市危機管理監危機管理課

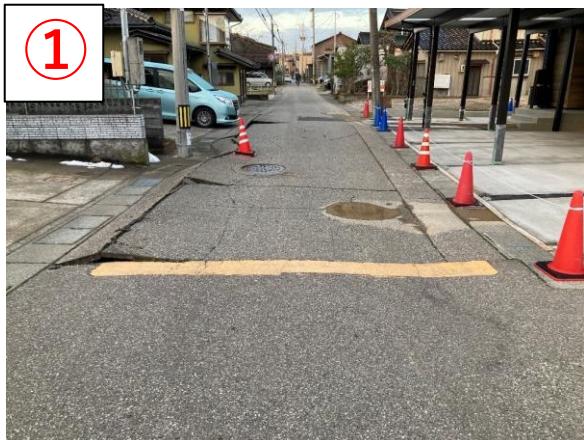
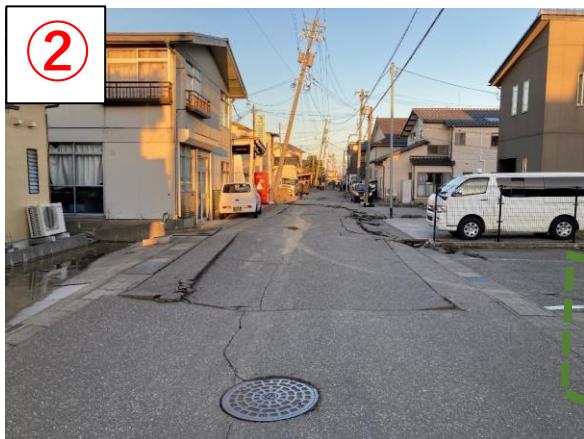
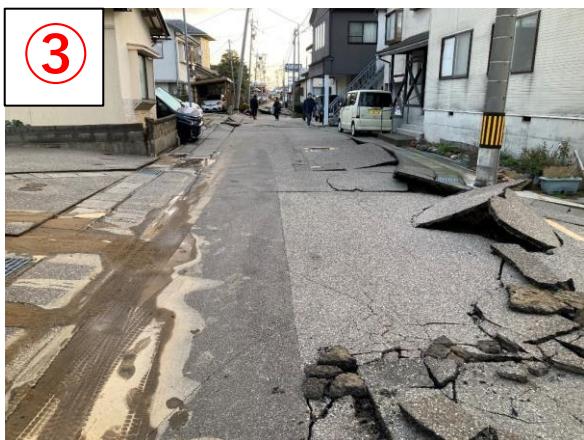
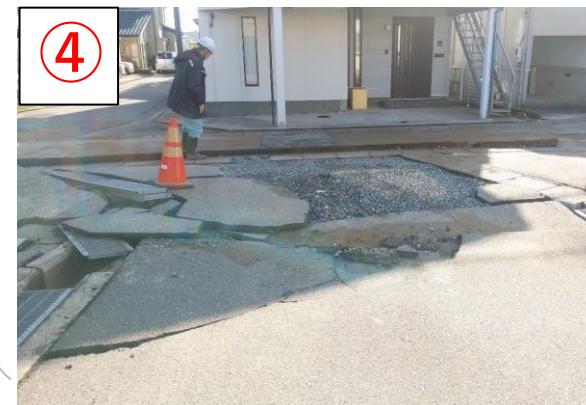
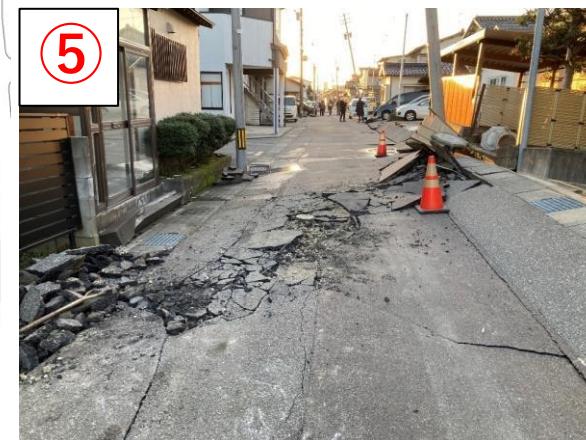
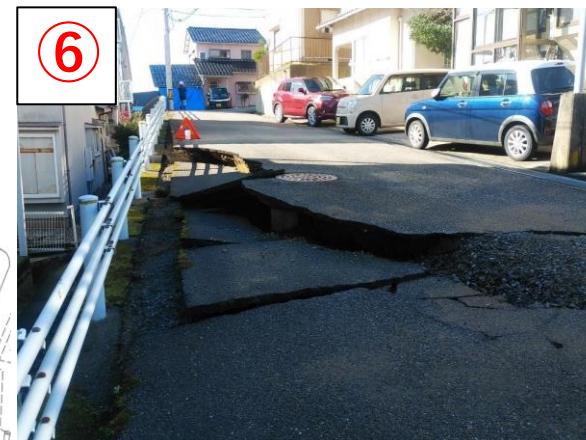
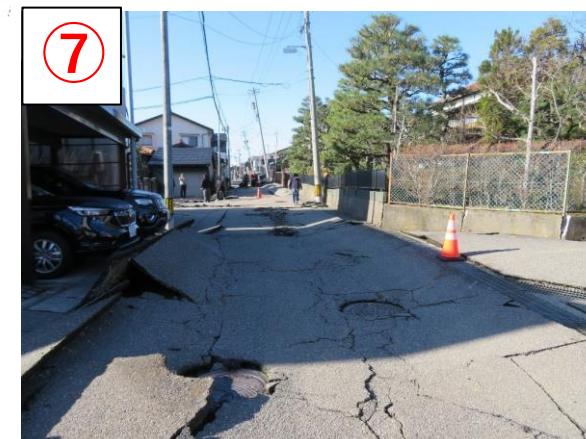
墓地周辺

- ・旧県道の範囲で、多数の噴砂・クラックあり
- ・③、⑦において、舗装がめくれ上がっている
- ・⑤、⑦において、砂丘上部側が隆起している

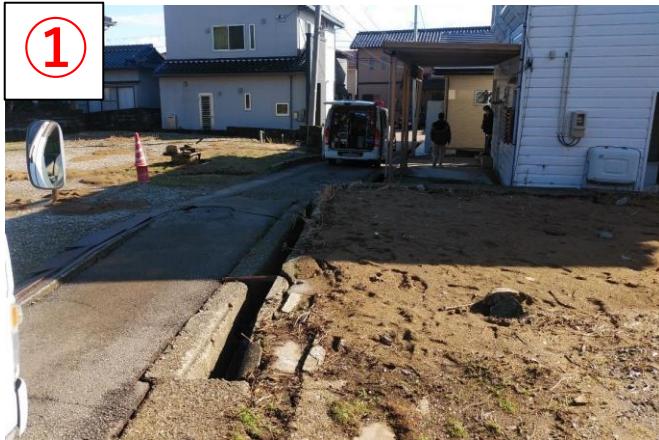
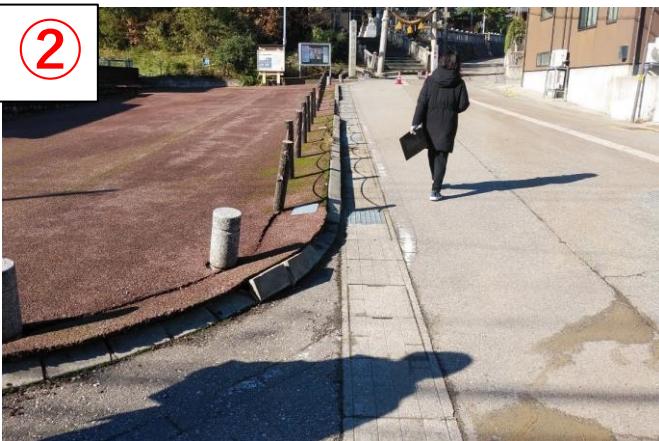
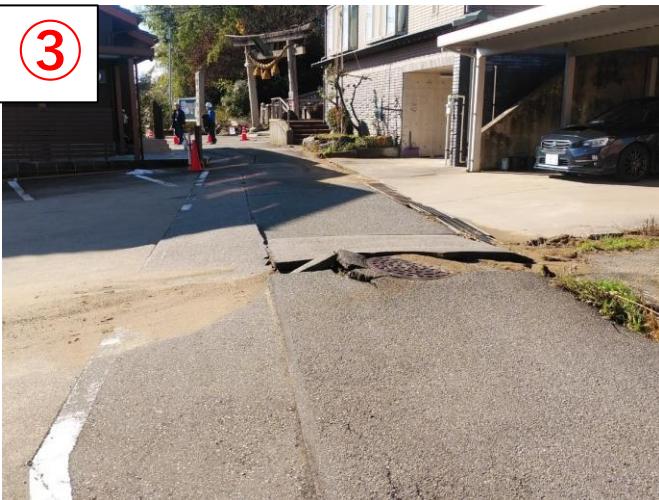
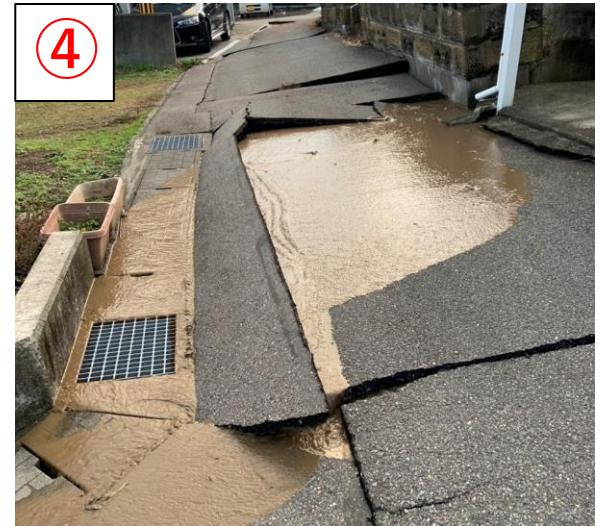
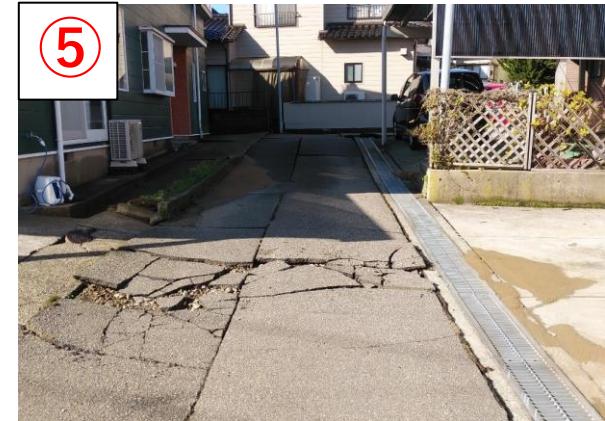
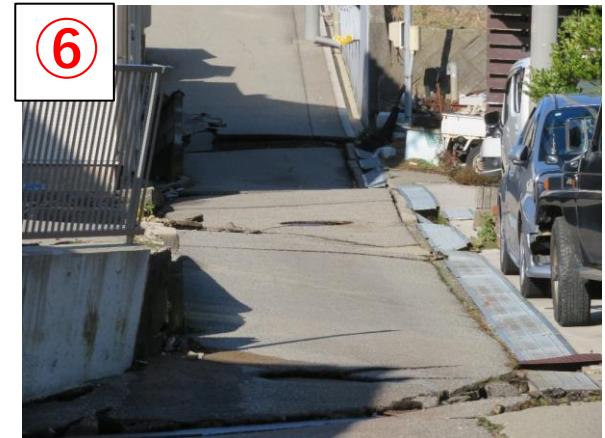
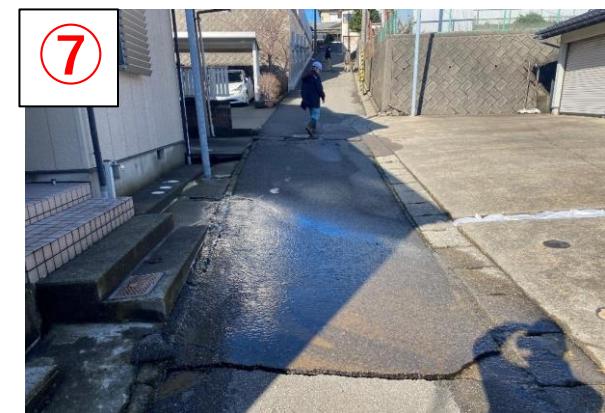
八幡宮周辺

- ・旧県道には大きな被害はない
- ・④、⑤において、多数の噴砂・クラックあり
- ・⑥、⑦において、擁壁下側で噴砂・クラックあり

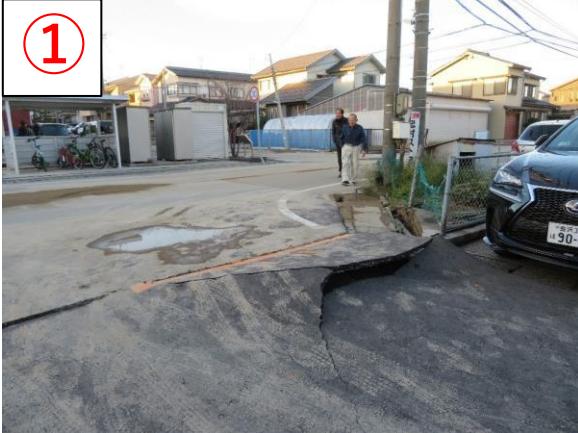
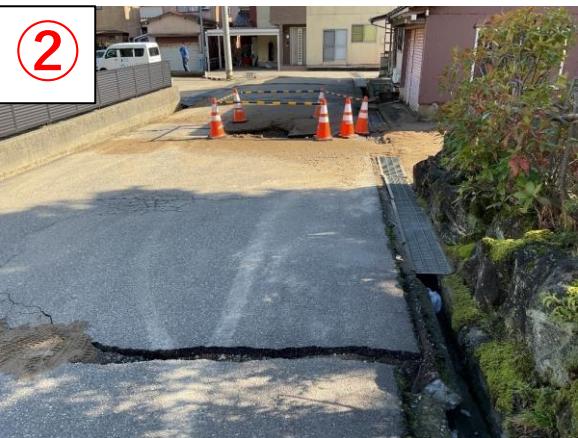
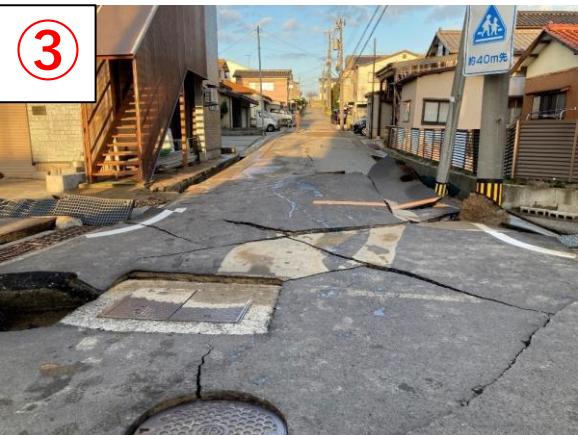
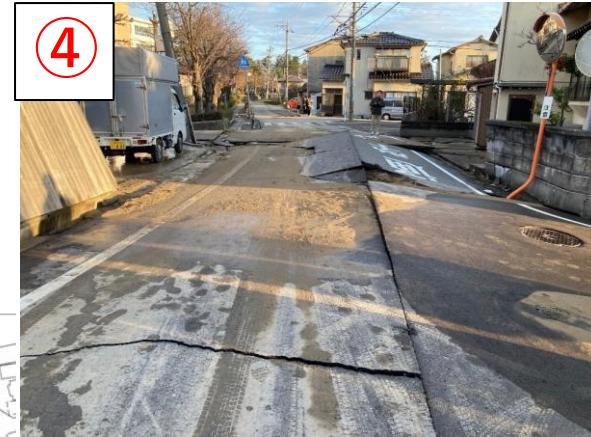
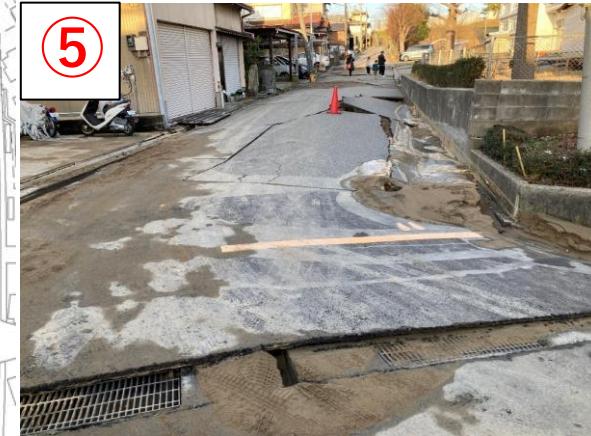
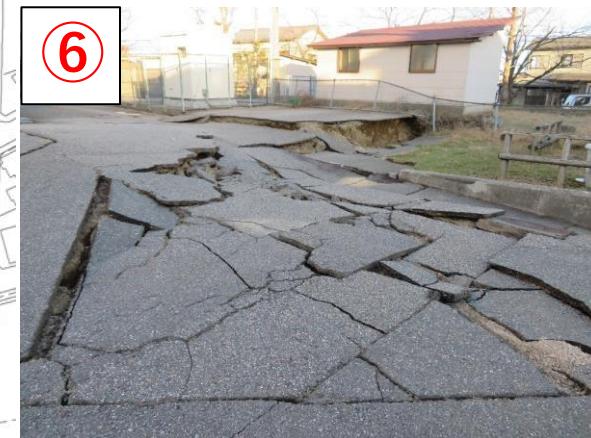
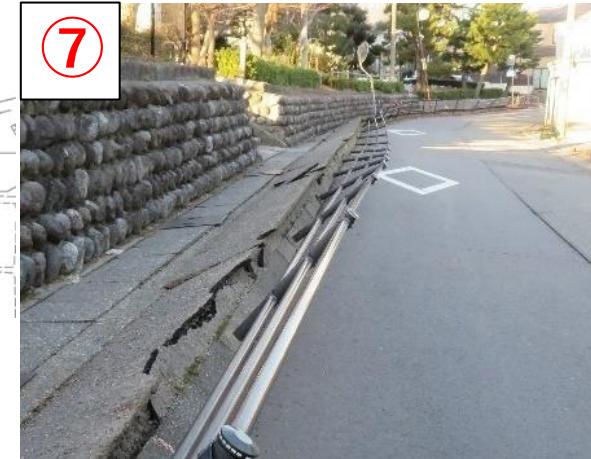
小学校周辺

- ・旧県道③、④において、多数の噴砂・クラックあり
- ・小学校前の歩道部⑦において、30cm程度の隆起あり
- ・①、②、⑥において、多数の噴砂・クラックあり

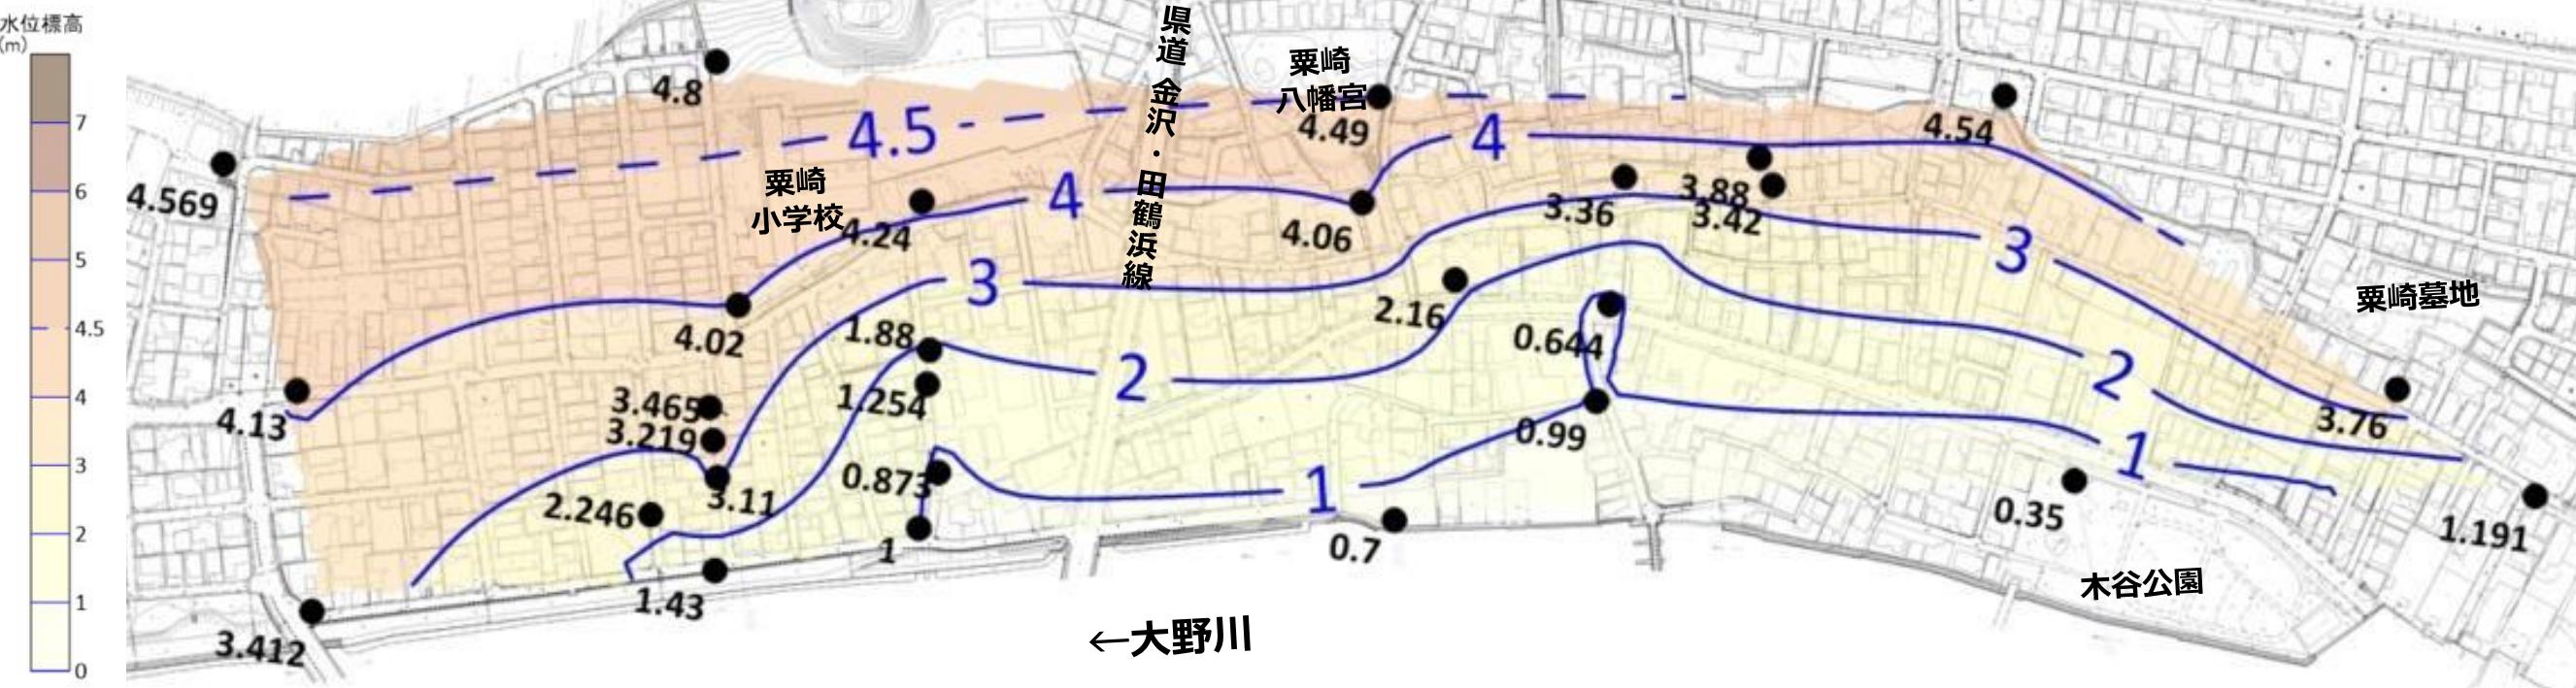
- ・地下水位の標高は砂丘上部から大野川に向かって一様に下がっている
- ・地下水位の深さは傾斜した地形の変化に合わせ、急激に変化している箇所がある
- ・被害のあった箇所の地下水位は、概ね観測標高が4m以下かつ地表面より深さ3mより浅い
